土砂災害警戒区域等の指定の告示に係る図書(その1)

| 告示番号 | 宮城県告示第903号 |

| 箇所番号 | Ⅱ-自-2163 |
| 箇所名 | 舞台塚の2 |

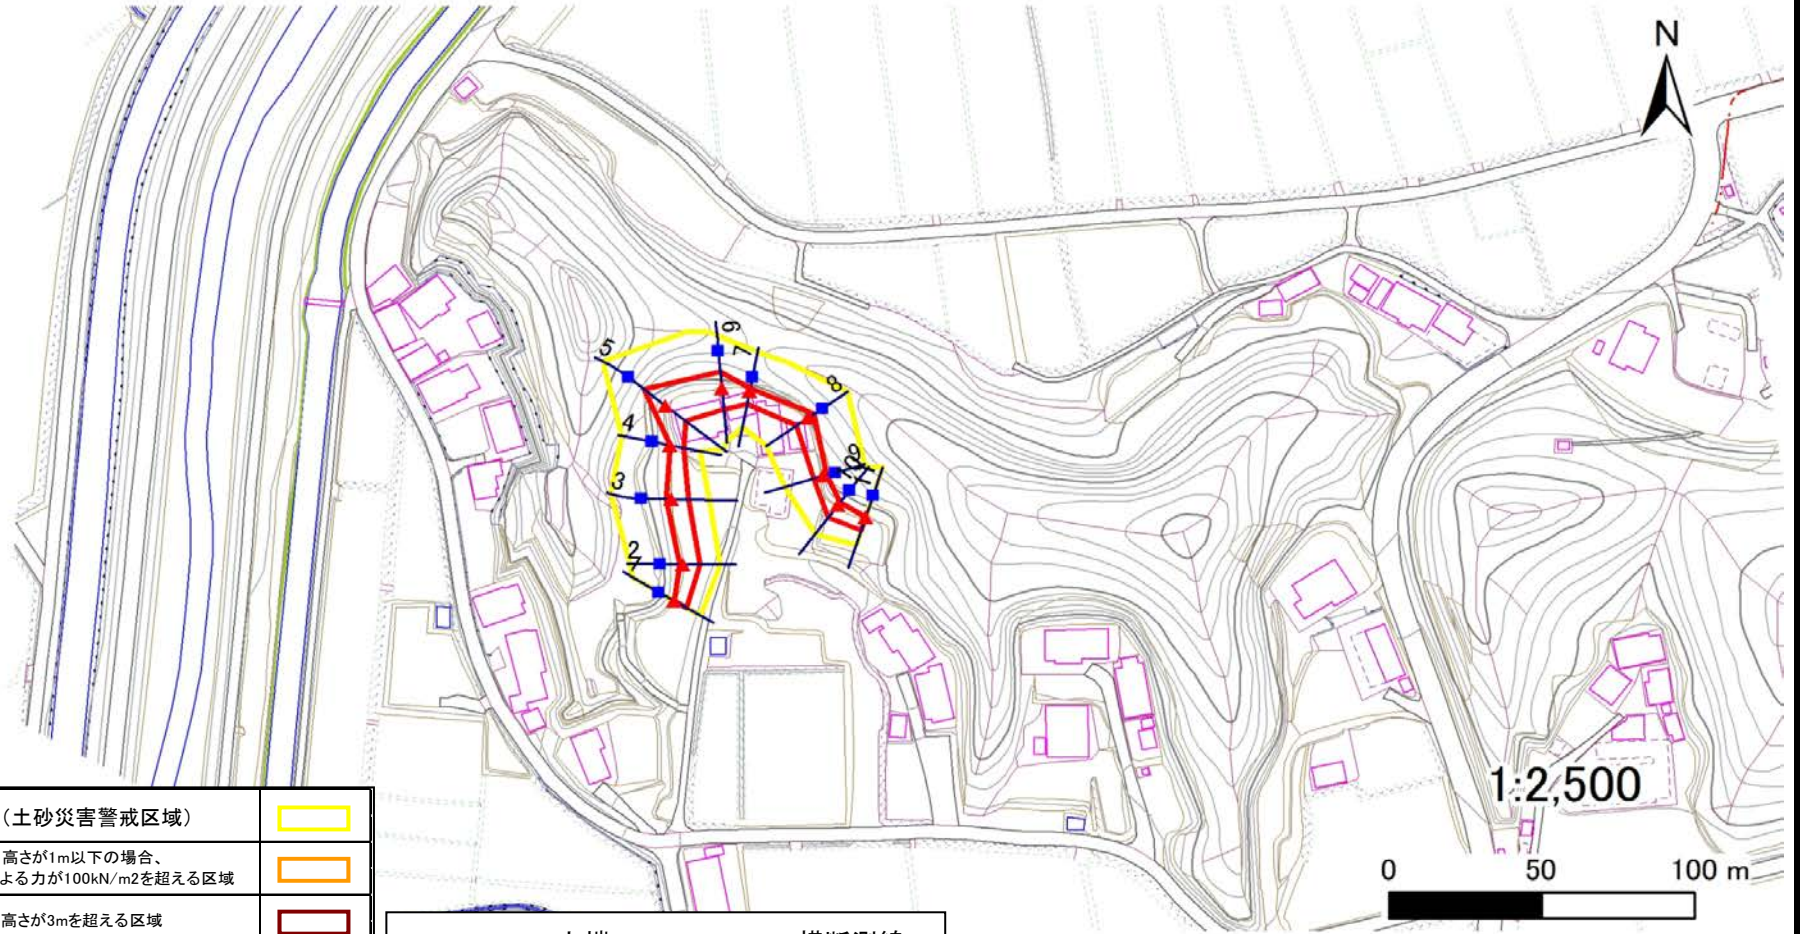
危害のおそれのある土地、著しい危害のおそれのある土地の設定図

| 危害のおそれのある土地の区域 (土砂災害警戒区域) | | |
| 著しい危害のおそれのある土地の区域 (土砂災害特別警戒区域) | 土石等の(移動)高さが1m以下の場合、土石等の移動による力が100kN/m ² を超える区域 | |
| | 土石等の堆積の高さが3mを超える区域 | |
