# 土砂災害警戒区域等の指定の告示に係る図書(その1)

告示番号	宮城県告示第903号
告示年月日	平成29年10月6日

自然現象の種類	急傾斜地の崩壊
箇所番号	I-自-0784
箇所名	上前柳
所在地	東松島市小松字上前柳
調査機関	宮城県東部土木事務所

危害のおそれのある土地、著しい危害のおそれのある土地の設定図

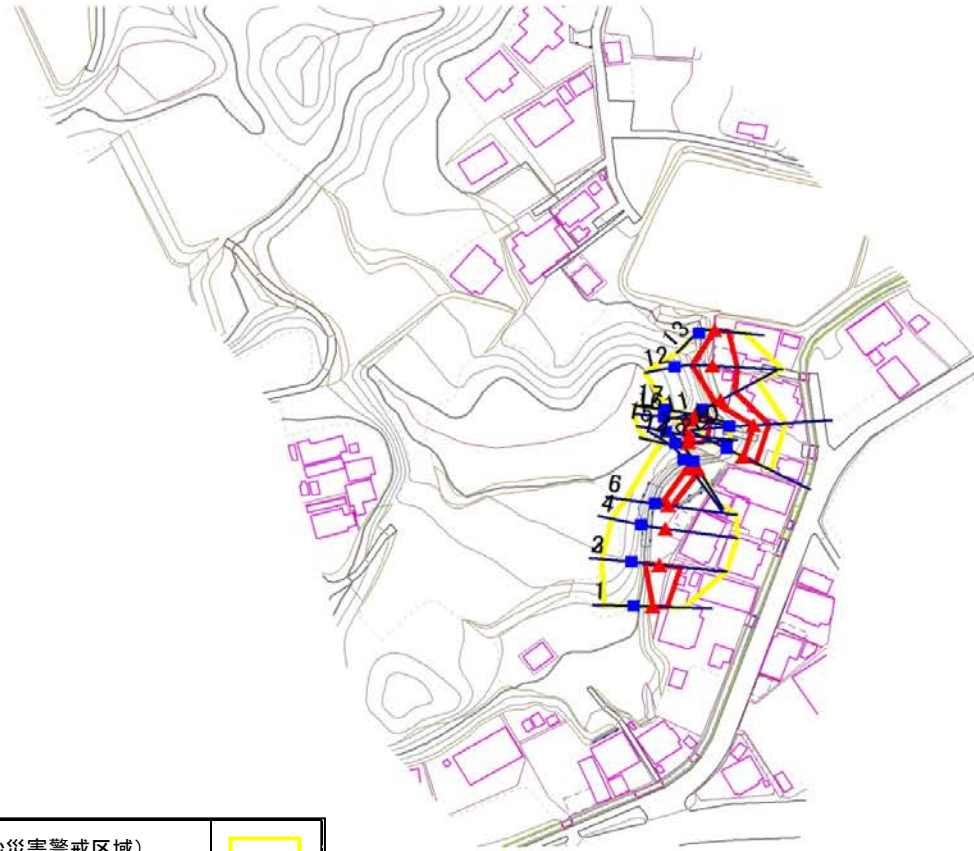
1:2,500

急傾斜地の位置	箇所番号	I-自-0784	箇所名	上前柳	所在地	東松島市小松字上前柳
---------	------	----------	-----	-----	-----	------------
