土砂災害警戒区域等の指定の告示に係る図書(その1)

自然現象の種類	急傾斜地の崩壊
箇所番号	Ⅱ-自-0173
箇所名	北向
所在地	角田市坂津田字宮前
調査機関	宮城県大河原土木事務所

危害のおそれのある土地、著しい危害のおそれのある土地の設定図

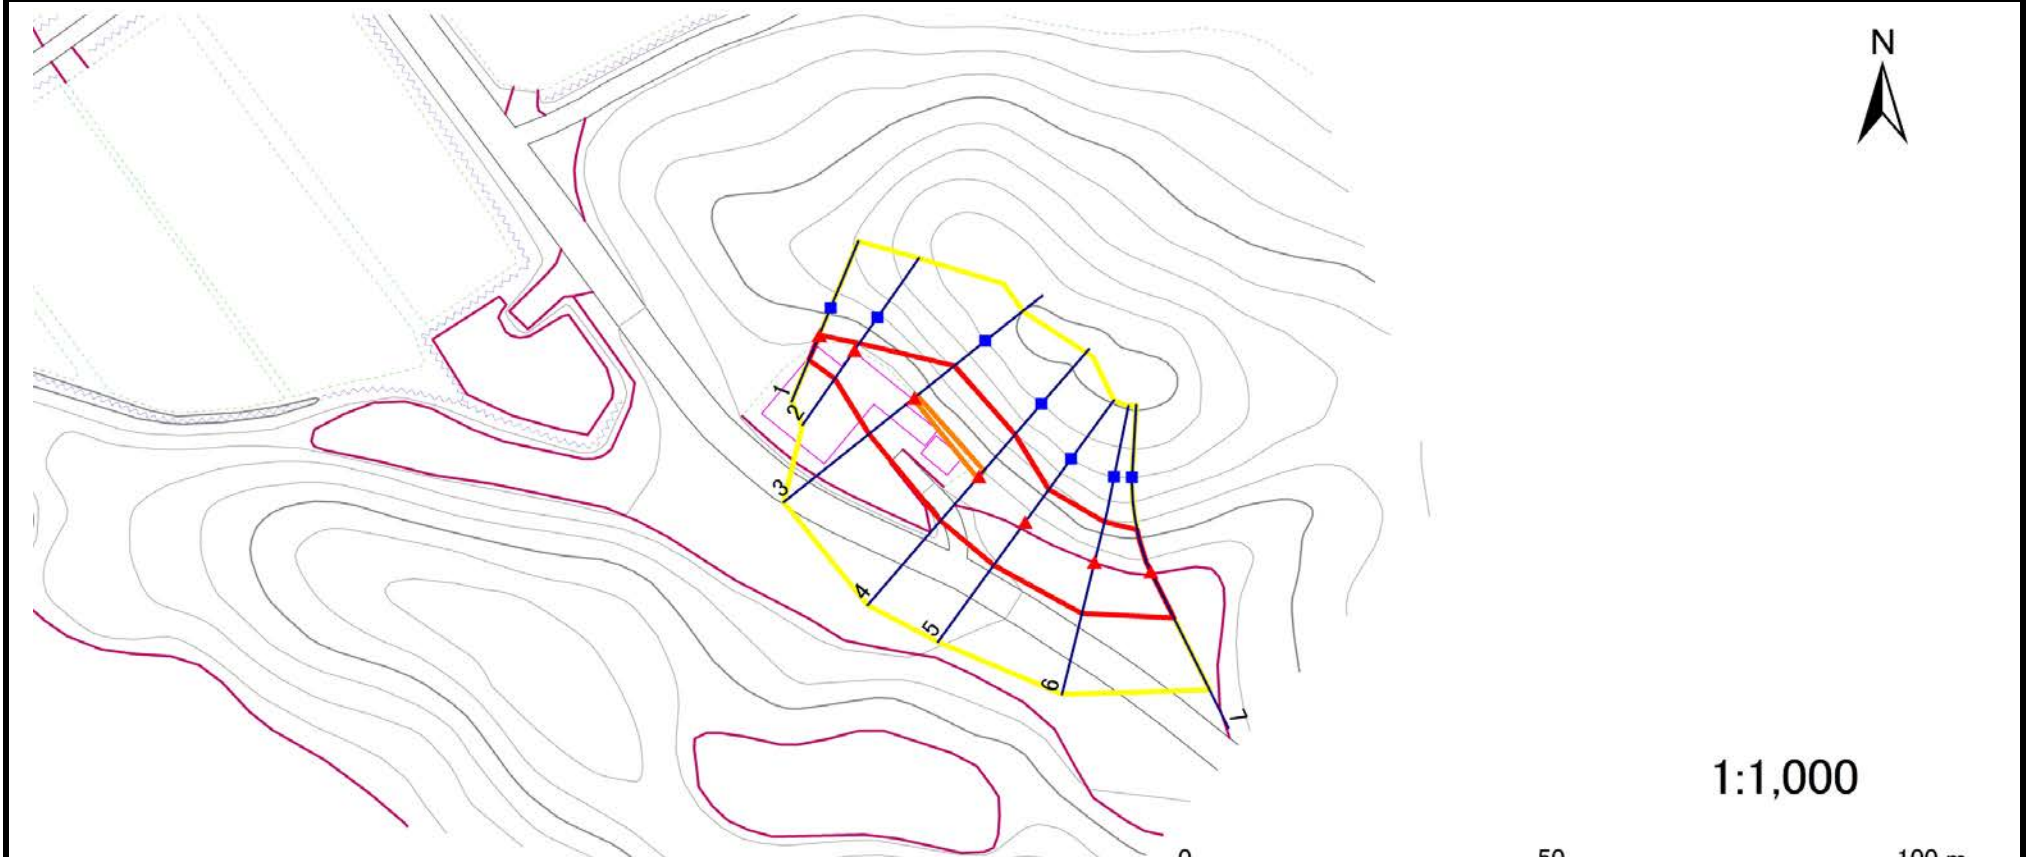
危害のおそれのある土地の区域(土砂災害警戒区域)		
著しい危害のおそれのある土地の区域(土砂災害特別警戒区域)	土石等の(移動)高さが1m以下の場合	
	土石等の移動による力が100kN/m ² を超える区域	
	土石等の堆積の高さが3mを越える区域	
それ以外の区域
