# 土砂災害警戒区域等の指定の告示に係る図書(その1)

自然現象の種類	急傾斜地の崩壊
箇所番号	I-自-1681(1311001681)
箇所名	松川
所在地	気仙沼市松川
調査機関	宮城県気仙沼土木事務所

# 土砂災害警戒区域等の指定の告示に係る図書(その2)

危害のおそれのある土地、著しい危害のおそれのある土地の設定図

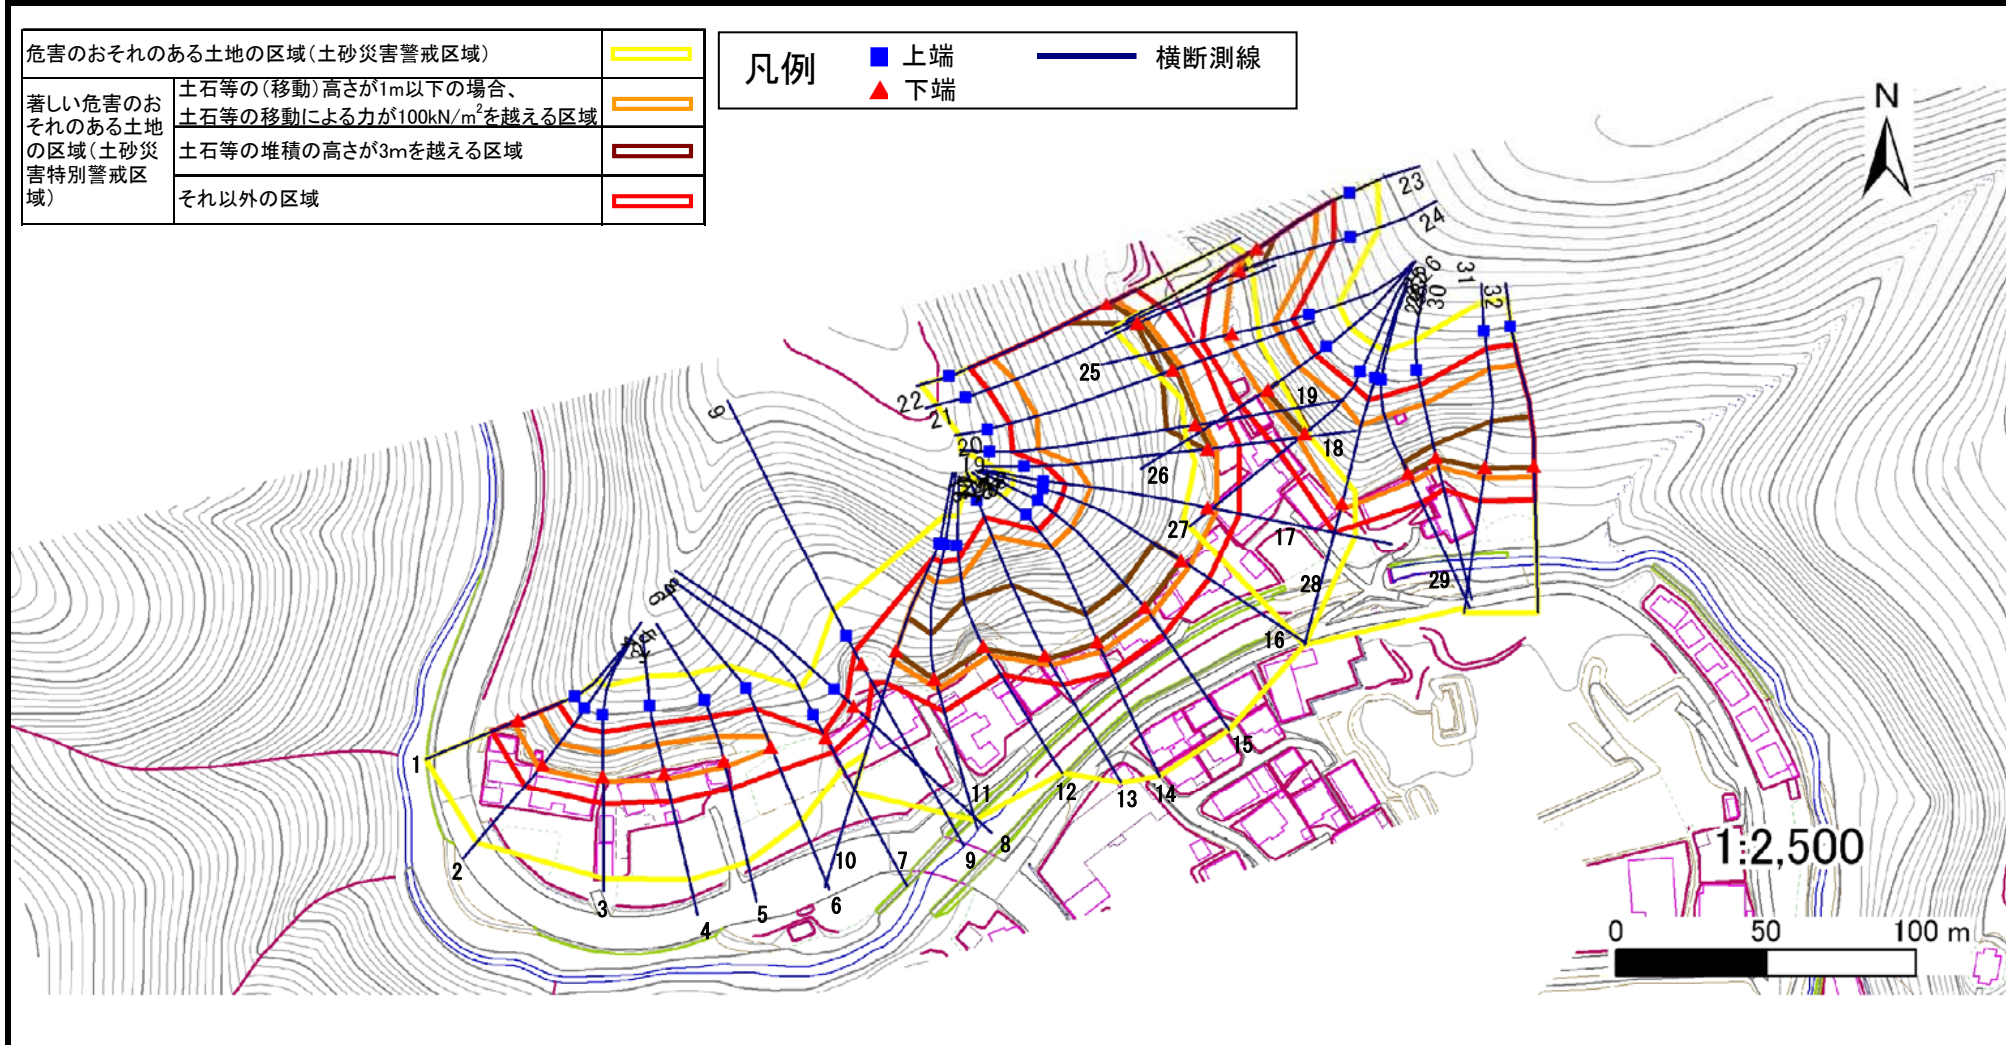
危害のおそれのある土地の区域(土砂災害警戒区域)		
著しい危害のおそれのある土地の区域(土砂災害特別警戒区域)	土石等の(移動)高さが1m以下の場合、 土石等の移動による力が $100\text{kN/m}^2$ を越える区域	
	土石等の堆積の高さが3mを越える区域	
	それ以外の区域
