# 土砂災害警戒区域等の指定の告示に係る図書(その1)

告示番号	宮城県告示第87号
告示年月日	平成23年2月4日

自然現象の種類	急傾斜地の崩壊
箇所番号	I-自-1692(1311001692)
箇所名	中島の2
所在地	気仙沼市本吉町中島
調査機関	宮城県気仙沼土木事務所

危害のおそれのある土地、著しい危害のおそれのある土地の設定図

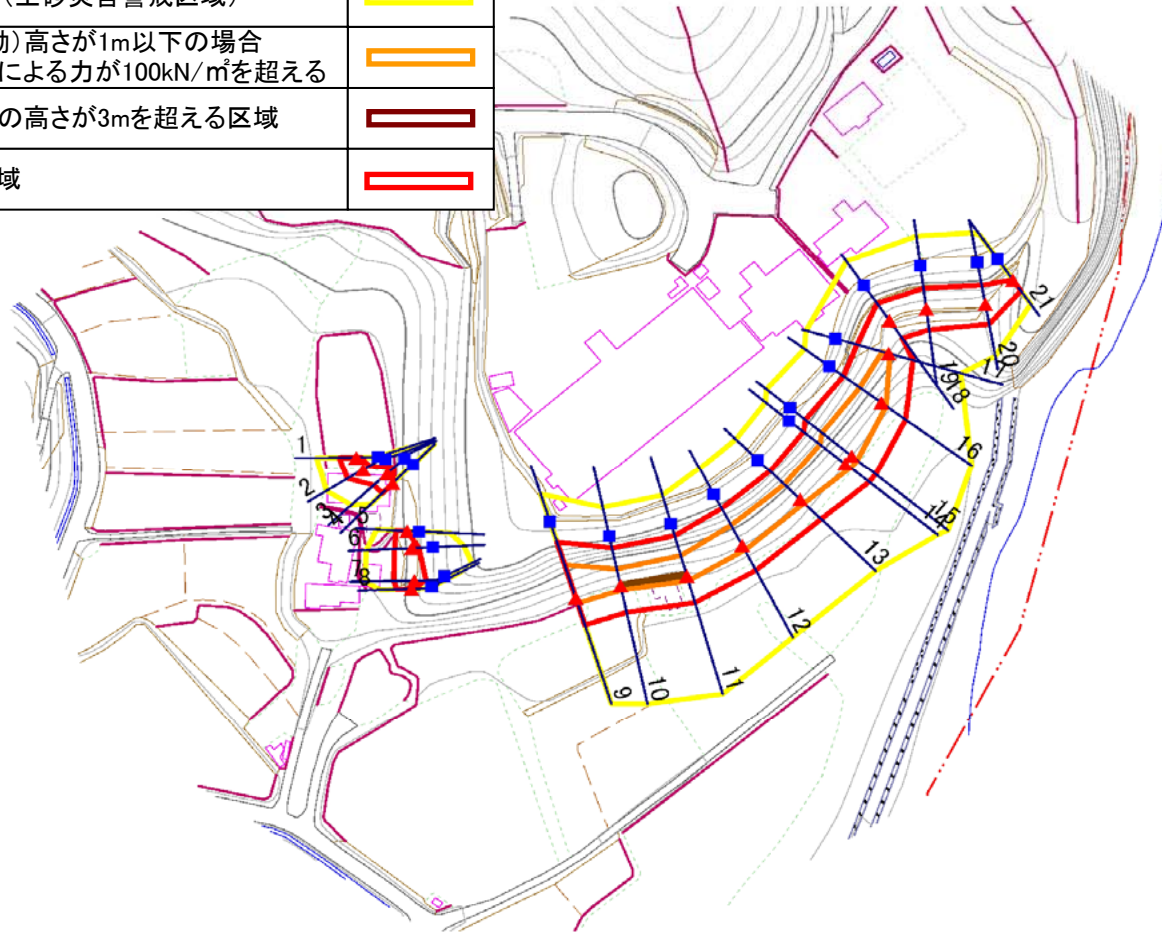
1:2,500

危害のおそれのある土地の区域(土砂災害警戒区域)		
著しい危害のおそれのある土地の区域(土砂災害特別警戒区域)	土石等の(移動)高さが1m以下の場合 土石等の移動による力が100kN/m <sup>2</sup> を超える	
	土石等の堆積の高さが3mを超える区域	
	それ以外の区域
