土砂災害警戒区域等の指定の告示に係る図書(その1)

告示番号	宮城県告示第87号
告示年月日	平成23年2月4日

自然現象の種類	急傾斜地の崩壊
箇所番号	I-人-400-1 (1312000400)
箇所名	太田沢
所在地	気仙沼市唐桑町明戸
調査機関	宮城県気仙沼土木事務所

危害のおそれのある土地、著しい危害のおそれのある土地の設定図

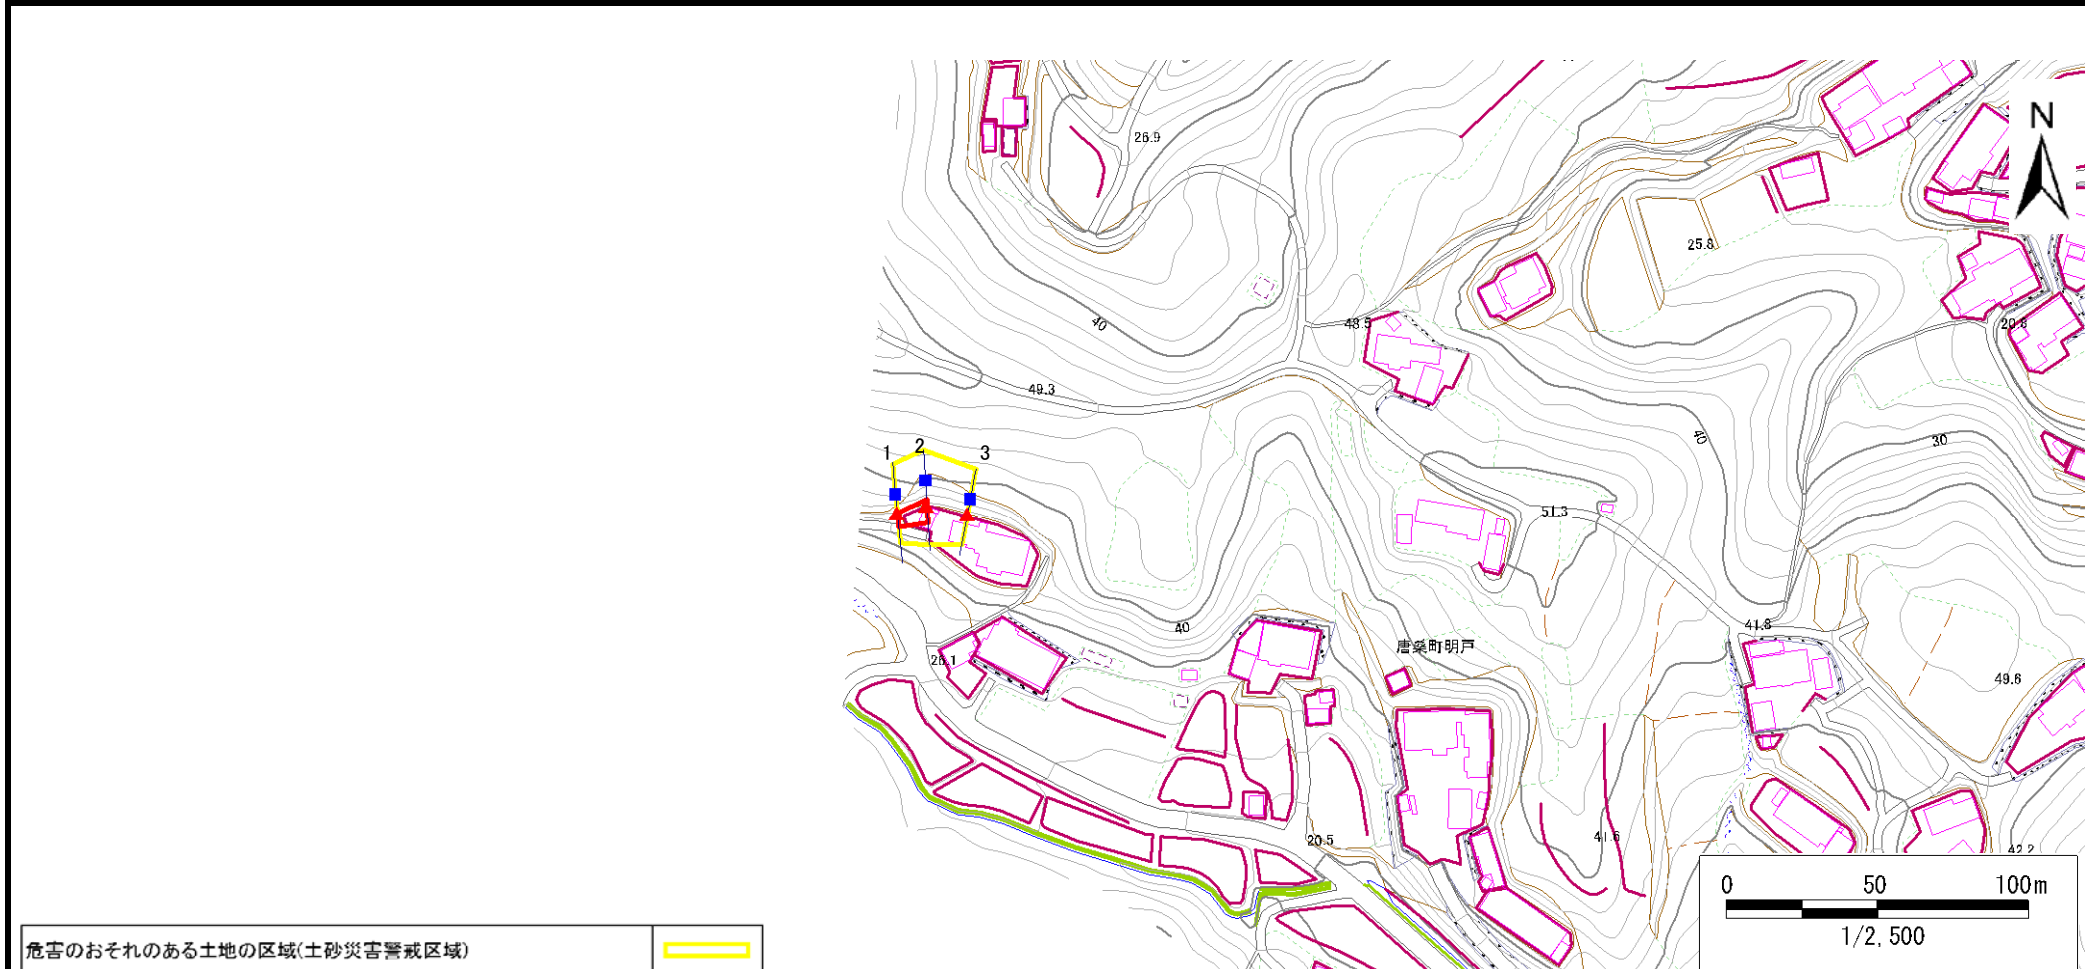
危害のおそれのある土地の区域(土砂災害警戒区域)	
著しい危害のおそれのある土地の区域(土砂災害特別警戒区域)	土石等の(移動)高さが1m以下の場合、 土石等の移動による力が100kN/m ³ を超える区域
	土石等の堆積の高さが3mを超える区域
	それ以外の区域
