土砂災害警戒区域等の指定の告示に係る図書(その1)

告示番号	宮城県告示第177号
告示年月日	平成27年2月24日

自然現象の種類	急傾斜地の崩壊
箇所番号	Ⅱ-自-2375(1321002375)
箇所名	館下の3
所在地	気仙沼市本吉町小峰崎
調査機関	宮城県気仙沼土木事務所

危害のおそれのある土地、著しい危害のおそれのある土地の設定図

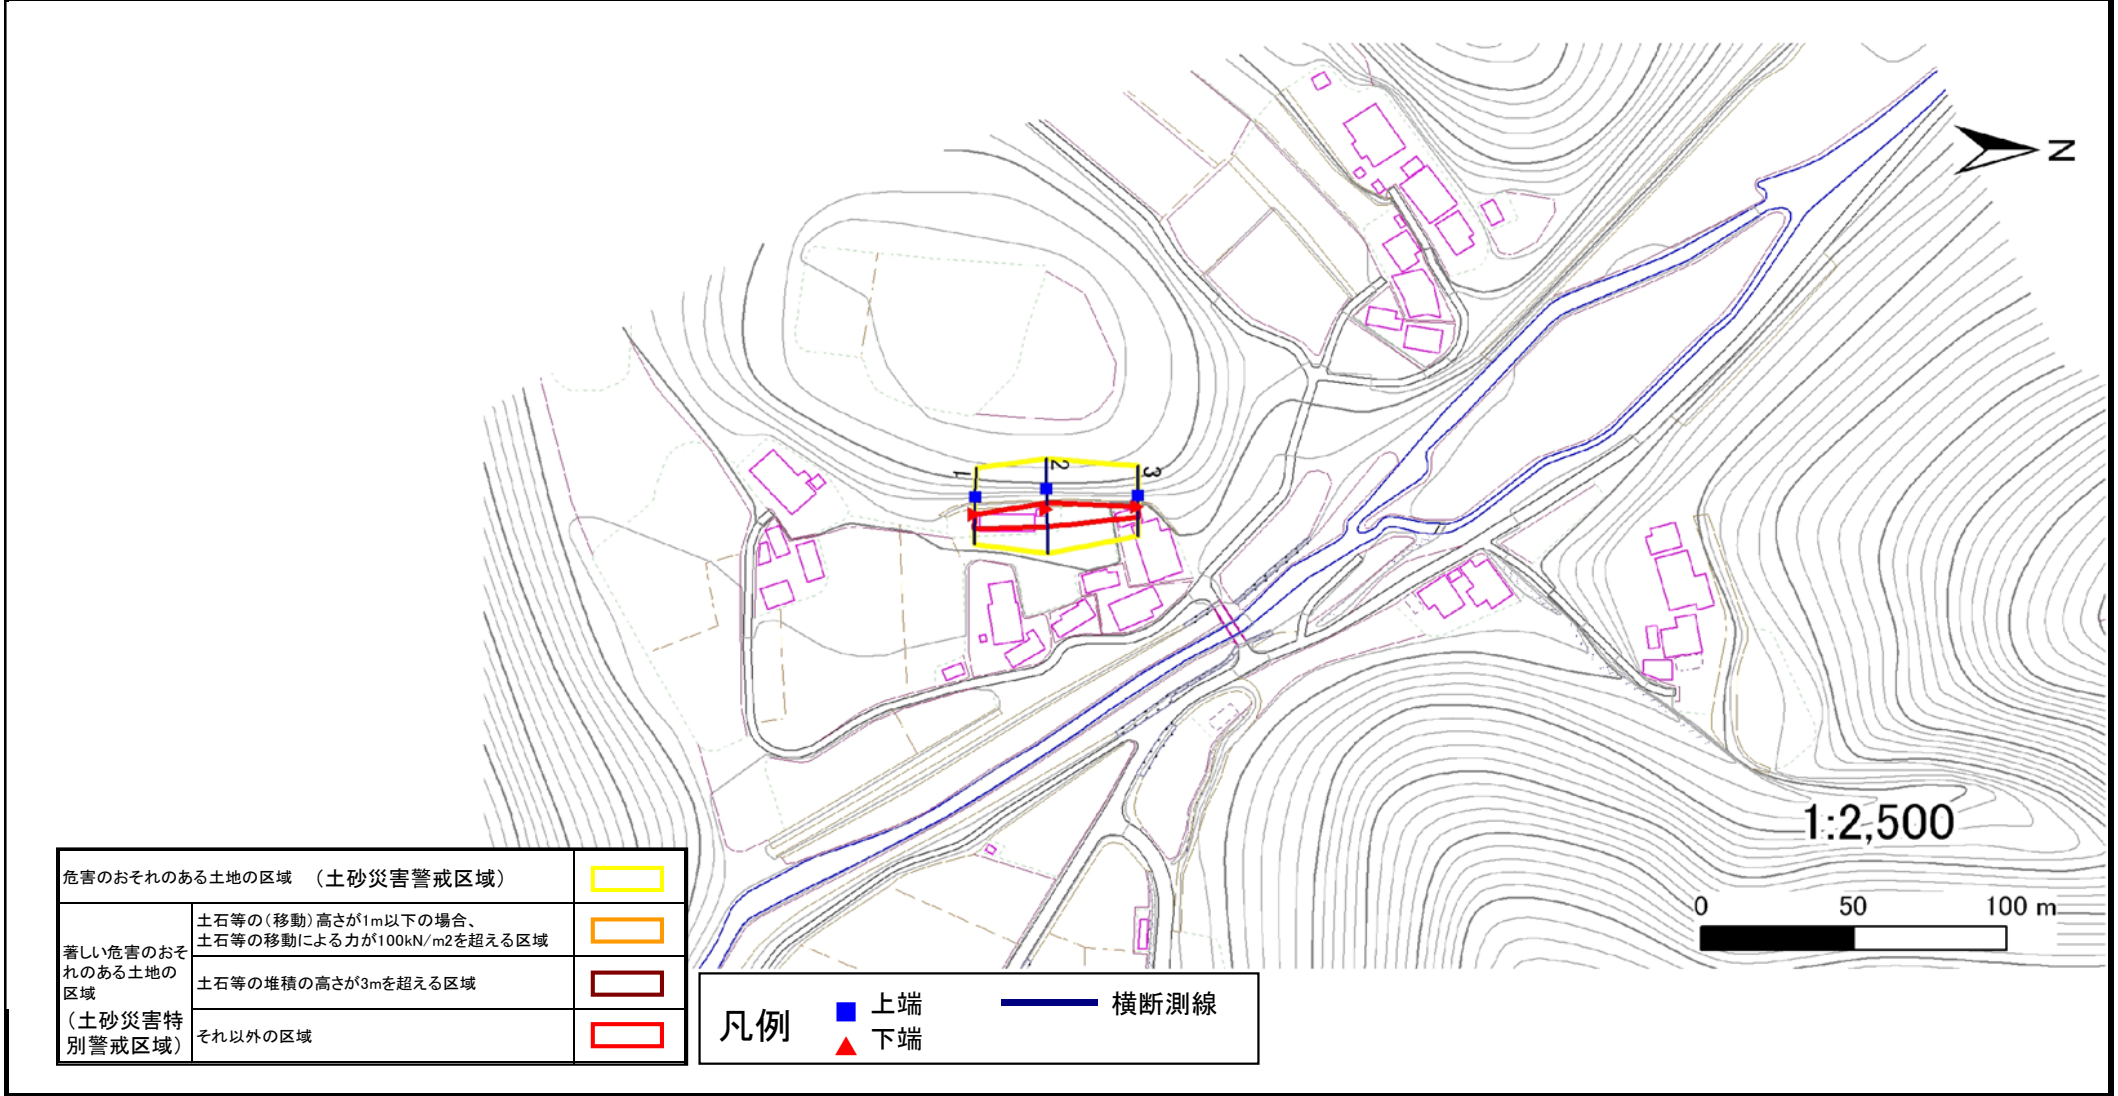
急傾斜地の位置	箇所番号	Ⅱ-自-2375(1321002375)	箇所名	館下の3	所在地	気仙沼市本吉町小峰崎
---------	------	----------------------	-----	------	-----	------------
