土砂災害警戒区域等の指定の告示に係る図書(その1)

自然現象の種類	急傾斜地の崩壊
箇所番号	Ⅱ-自-2389(1321002389)
箇所名	平櫛の2
所在地	気仙沼市本吉町平櫛
調査機関	宮城県気仙沼土木事務所

危害のおそれのある土地、著しい危害のおそれのある土地の設定図

急傾斜地の位置	箇所番号	II-自-2389(1321002389)	箇所名	平櫛の2	所在地	気仙沼市本吉町平櫛
---------	------	-----------------------	-----	------	-----	-----------

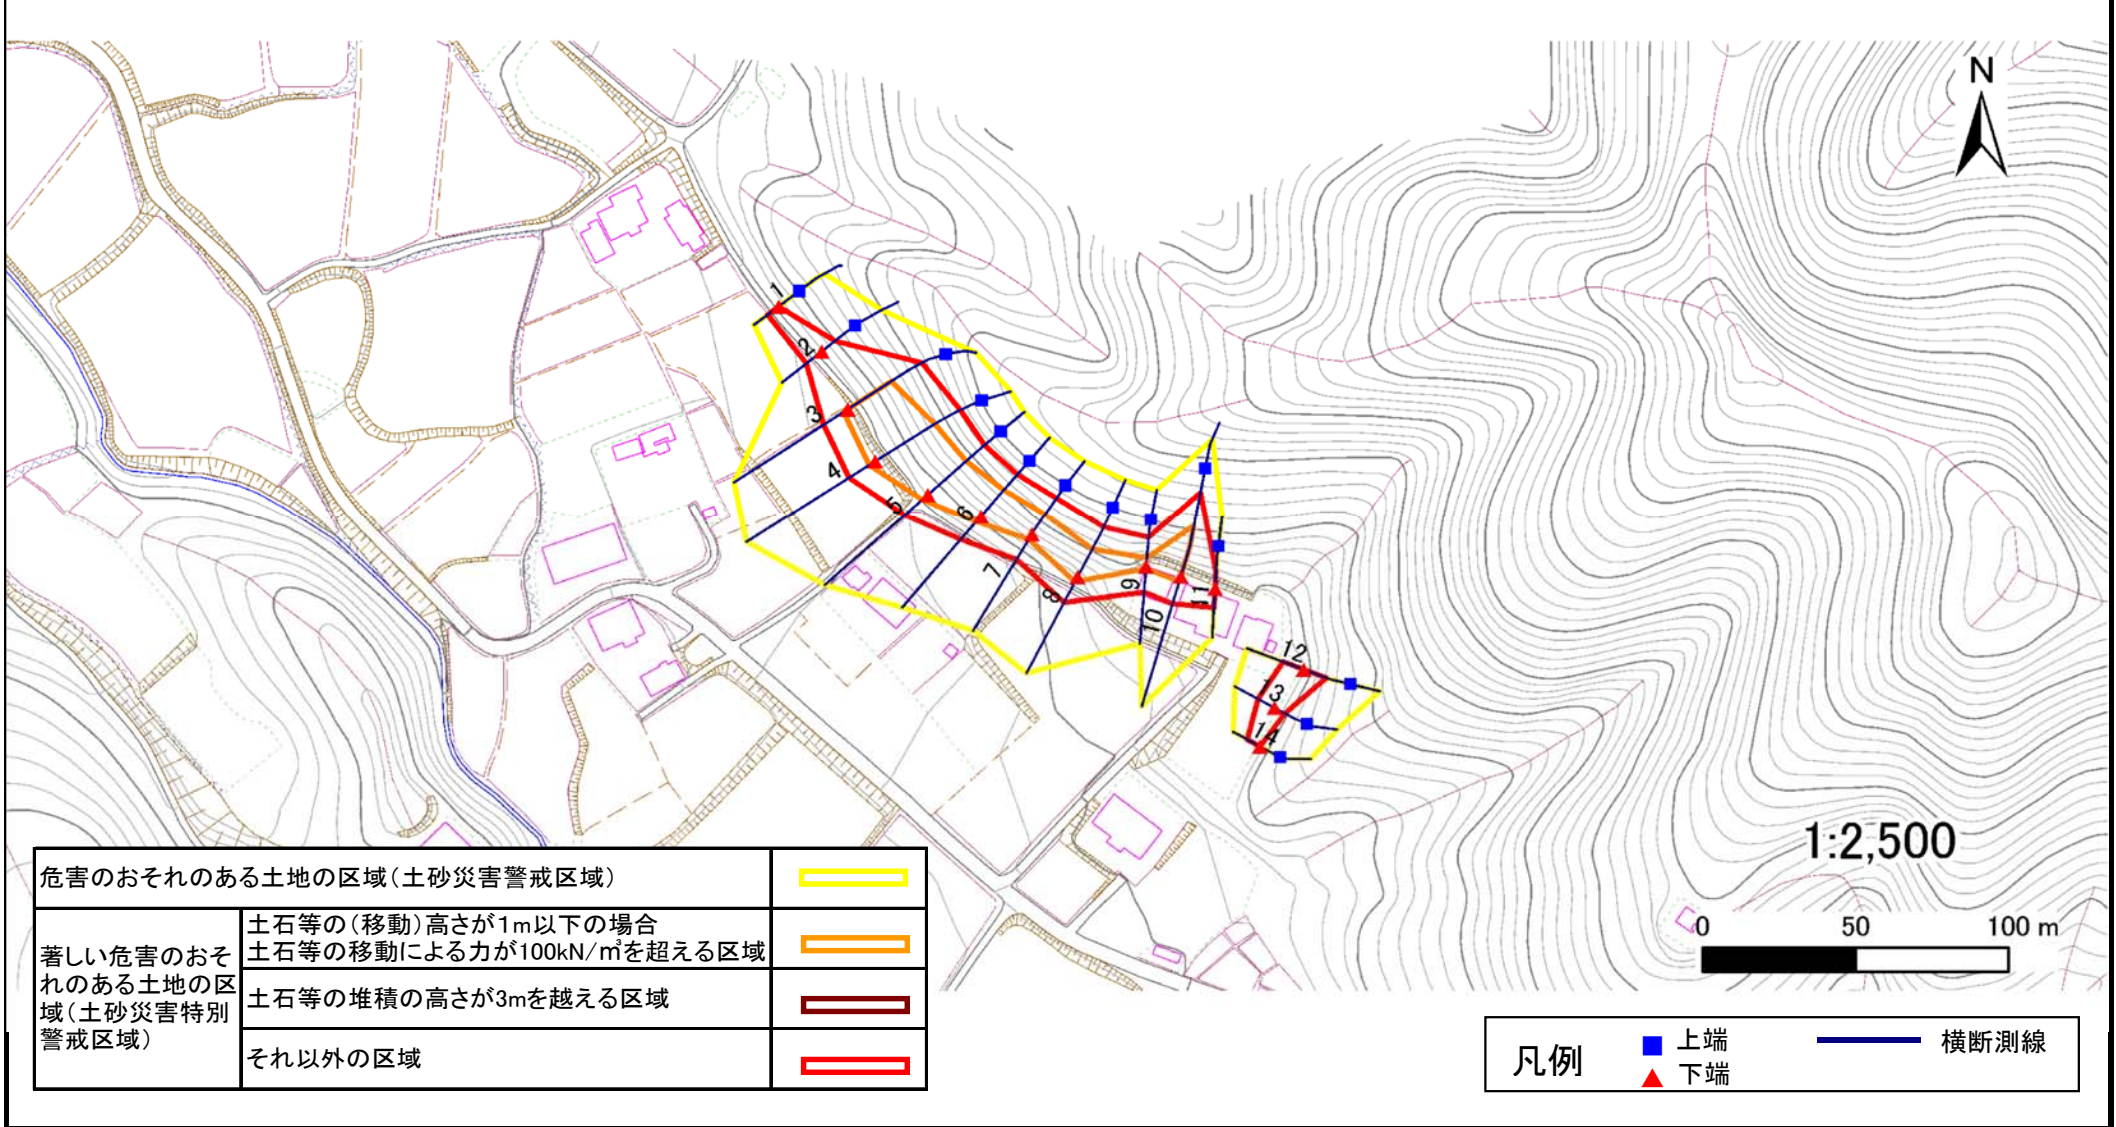
危害のおそれのある土地の区域(土砂災害警戒区域)		
著しい危害のおそれのある土地の区域(土砂災害特別警戒区域)	土石等の(移動)高さが1m以下の場合	
	土石等の移動による力が100kN/m ² を超える区域	
	土石等の堆積の高さが3mを越える区域	
それ以外の区域
