土砂災害警戒区域等の指定の告示に係る図書(その1)

自然現象の種類	急傾斜地の崩壊
箇所番号	Ⅲ-自-0506
箇所名	下八瀬の2
所在地	気仙沼市下八瀬
調査機関	宮城県気仙沼土木事務所

危害のおそれのある土地、著しい危害のおそれのある土地の設定図

急傾斜地の位置	箇所番号	III-自-0506	箇所名	下八瀬の2	所在地	気仙沼市下八瀬
---------	------	------------	-----	-------	-----	---------

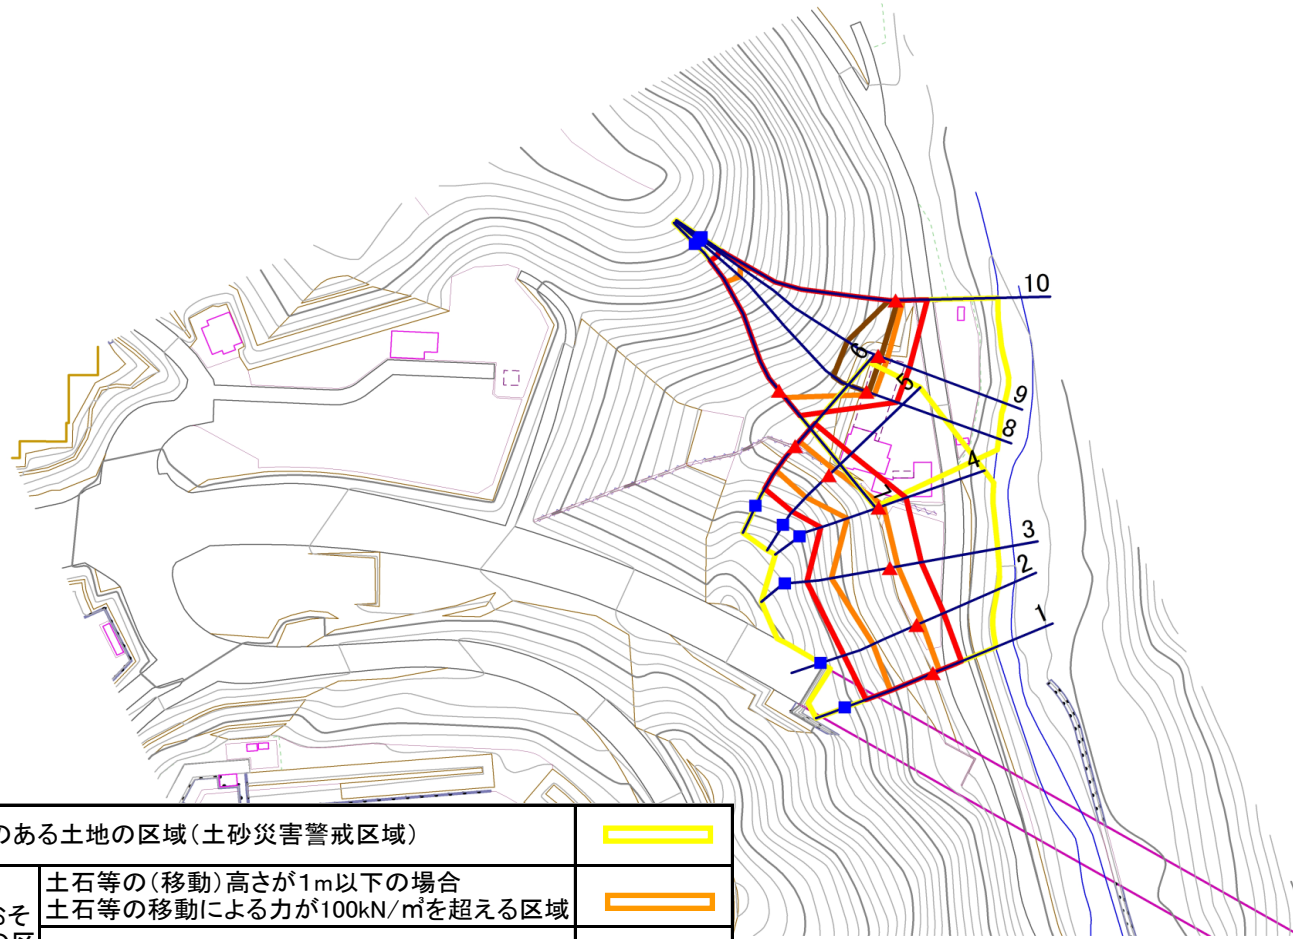
1:2,500

危害のおそれのある土地の区域(土砂災害警戒区域)		
著しい危害のおそれのある土地の区域(土砂災害特別警戒区域)	土石等の(移動)高さが1m以下の場合	
	土石等の移動による力が100kN/m ² を超える区域	
	土石等の堆積の高さが3mを越える区域	
それ以外の区域
