# 土砂災害警戒区域等の指定の告示に係る図書(その1)

告示番号	宮城県告示第450号
告示年月日	令和2年5月26日

自然現象の種類	急傾斜地の崩壊
箇所番号	Ⅱ-自-2417(1321002417)
箇所名	鴨木の1
所在地	気仙沼市唐桑町中井
調査機関	宮城県気仙沼土木事務所

危害のおそれのある土地の区域、著しい危害のおそれのある土地の区域の設定図

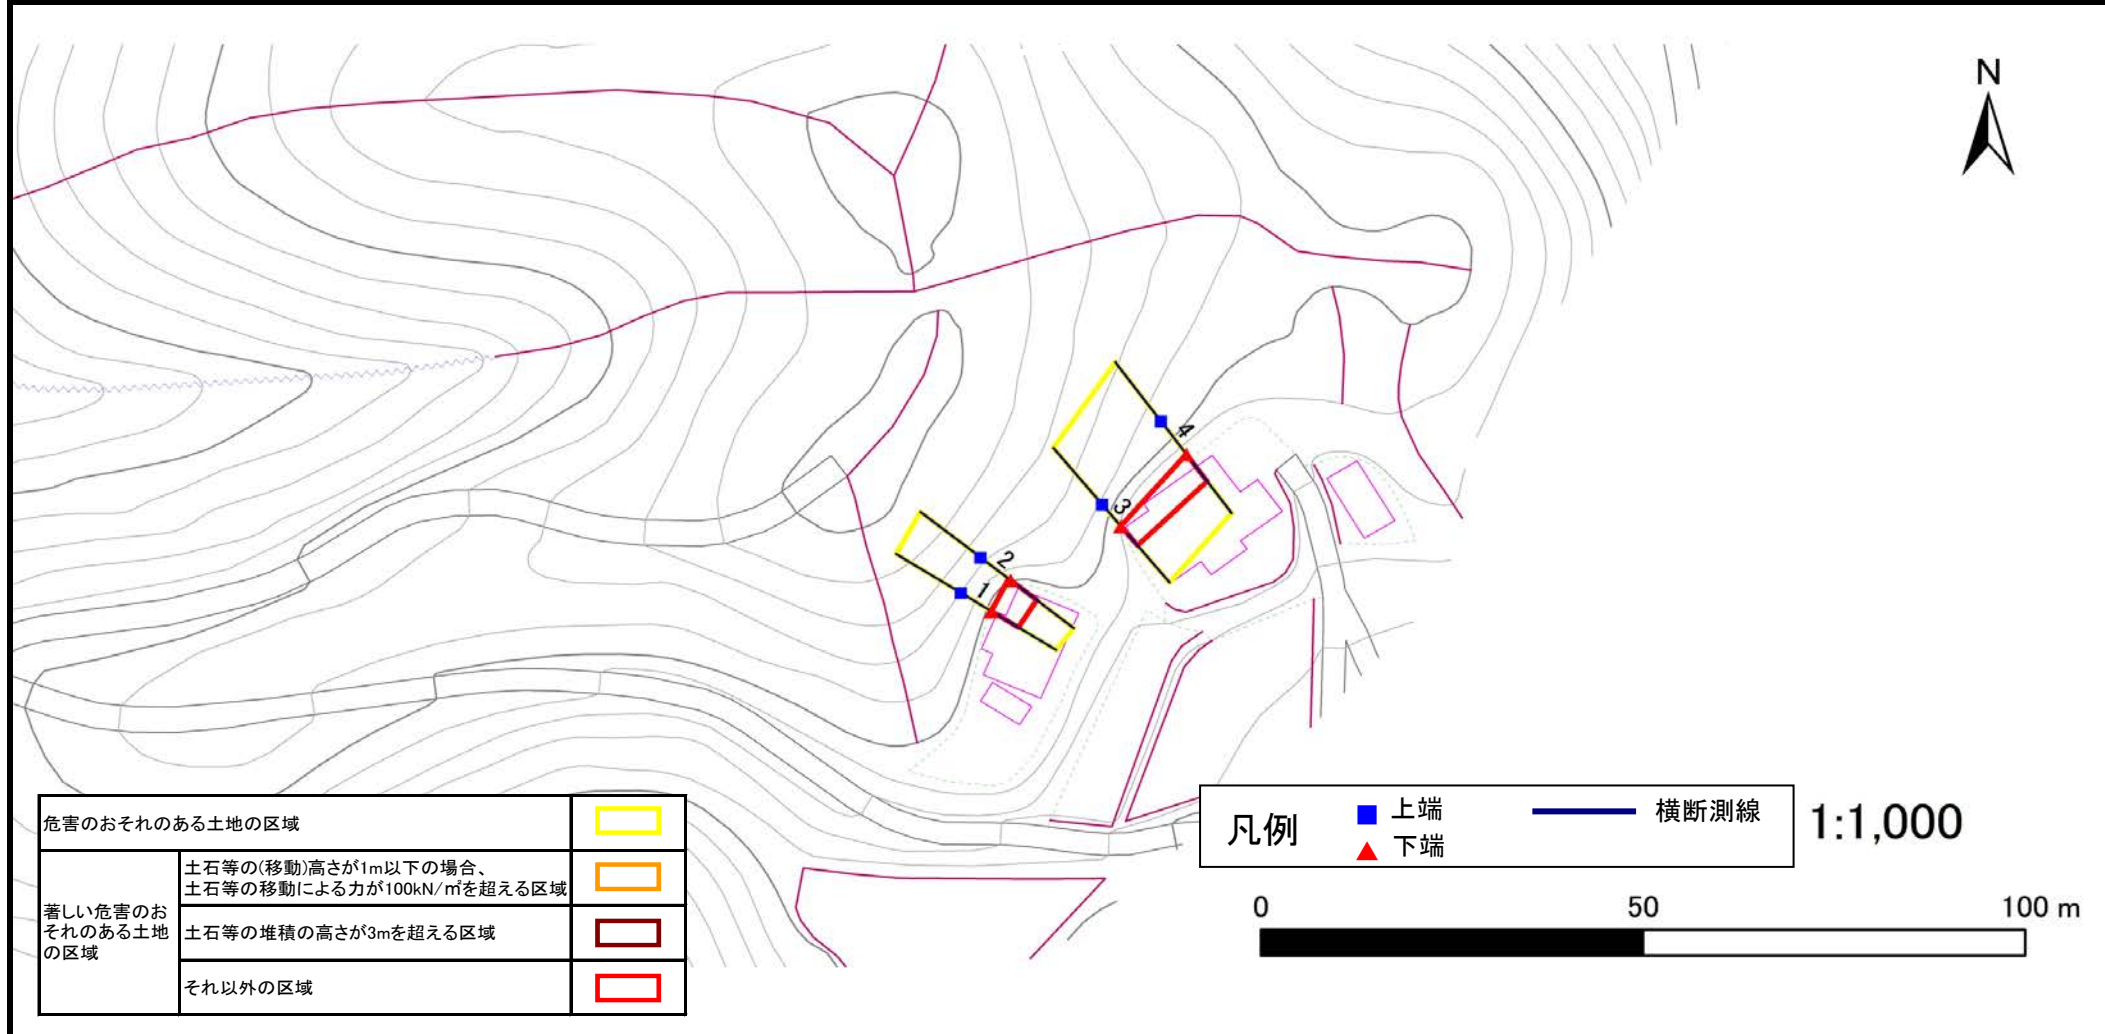
危害のおそれのある土地の区域		□
著しい危害のおそれのある土地の区域	土石等の(移動)高さが1m以下の場合、 土石等の移動による力が100kN/m <sup>2</sup> を超える区域	□
	土石等の堆積の高さが3mを超える区域	□
	それ以外の区域	□
