土砂災害警戒区域等の指定の告示に係る図書(その1)

告示番号	宮城県告示第376号
告示年月日	平成27年3月31日

自然現象の種類	急傾斜地の崩壊
箇所番号	Ⅲ-自-0298(1331000298)
箇所名	宮田前
所在地	宮城県松島町北小泉字宮田前
調査機関	宮城県仙台土木事務所

危害のおそれのある土地の区域、著しい危害のおそれのある土地の区域設定図

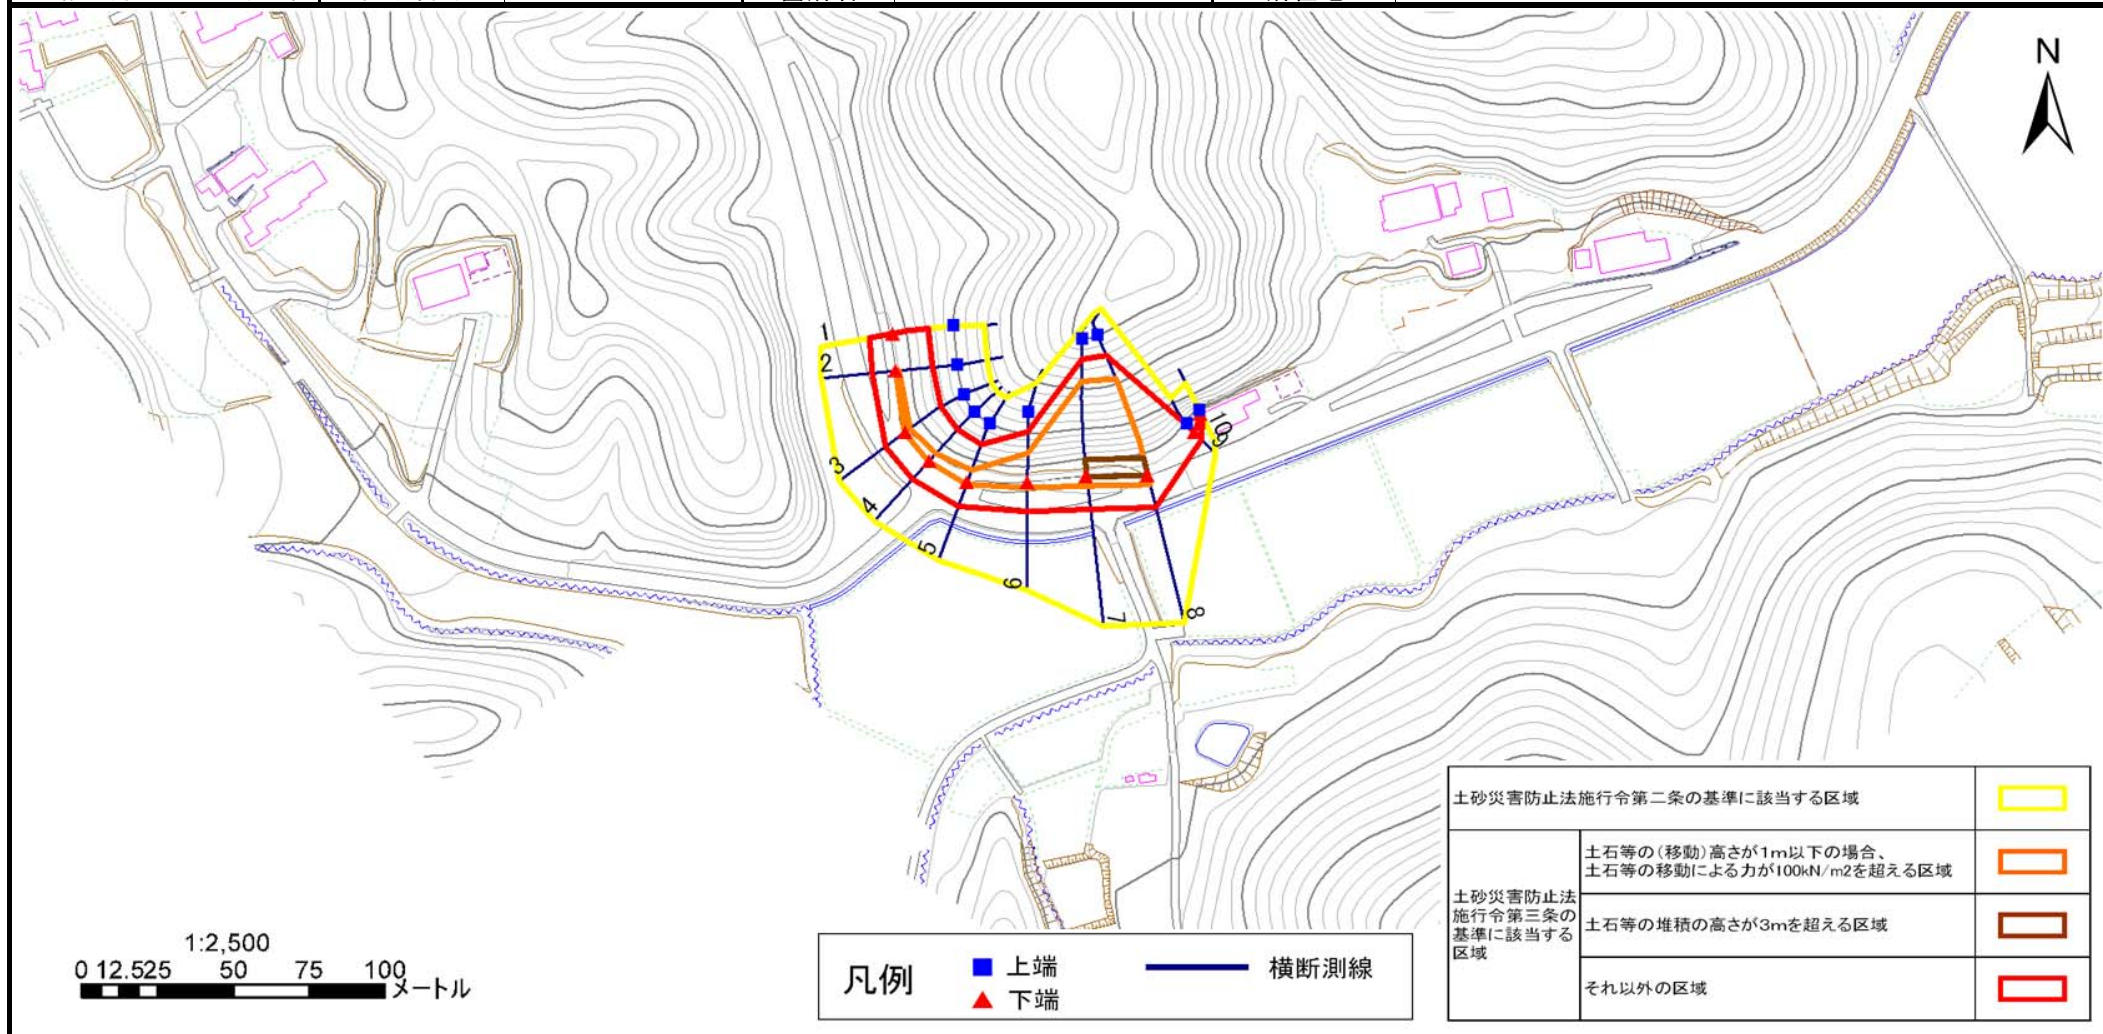
土砂災害防止法施行令第二条の基準に該当する区域	■	
土砂災害防止法 施行令第三条の 基準に該当する 区域	土石等の(移動)高さが1m以下の場合、 土石等の移動による力が100kN/m ² を超える区域	■
	土石等の堆積の高さが3mを超える区域	■
それ以外の区域	■
