# 土砂災害警戒区域等の指定の告示に係る図書(その1)

告示番号	宮城県告示第243号
告示年月日	令和2年3月27日

自然現象の種類	急傾斜地の崩壊
箇所番号	Ⅱ-自-0967
箇所名	鴻ノ巣
所在地	宮城県松島町北小泉字鴻ノ巣
調査機関	宮城県仙台土木事務所

危害のおそれのある土地、著しい危害のおそれのある土地の設定図

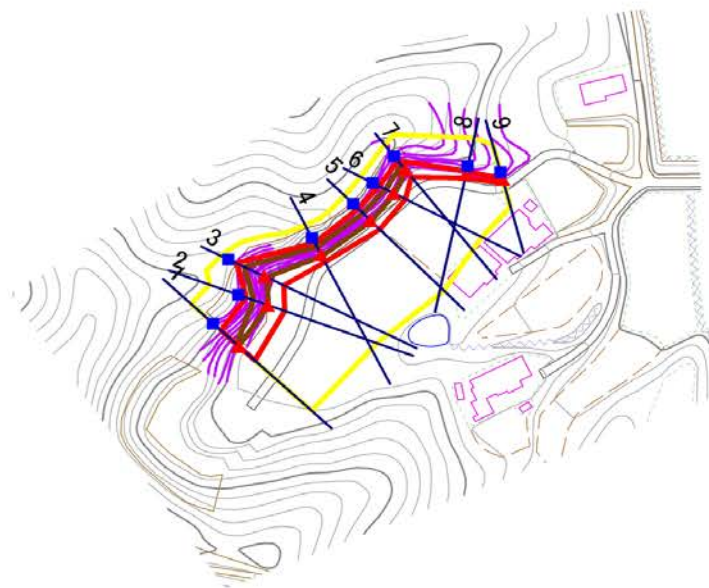
1:2,500

危害のおそれのある土地の区域(土砂災害警戒区域)

著しい危害のおそれのある土地の区域(土砂災害特別警戒区域)	土石等の(移動)高さが1m以下の場合、 土石等の移動による力が100kN/m <sup>2</sup> を超える区域

土石等の堆積の高さが3mを超える区域

基盤図と現地の地形状況に差異がある。  
イメージコンターを追記。
