# 土砂災害警戒区域等の指定の告示に係る図書(その1)

告示番号	宮城県告示第243号
告示年月日	令和2年3月27日

自然現象の種類	急傾斜地の崩壊
箇所番号	Ⅲ-自-0296
箇所名	白鷺
所在地	宮城郡松島町北小泉字宮田前、竹谷字新藤ノ巻
調査機関	宮城県仙台土木事務所

危害のおそれのある土地、著しい危害のおそれのある土地の設定図

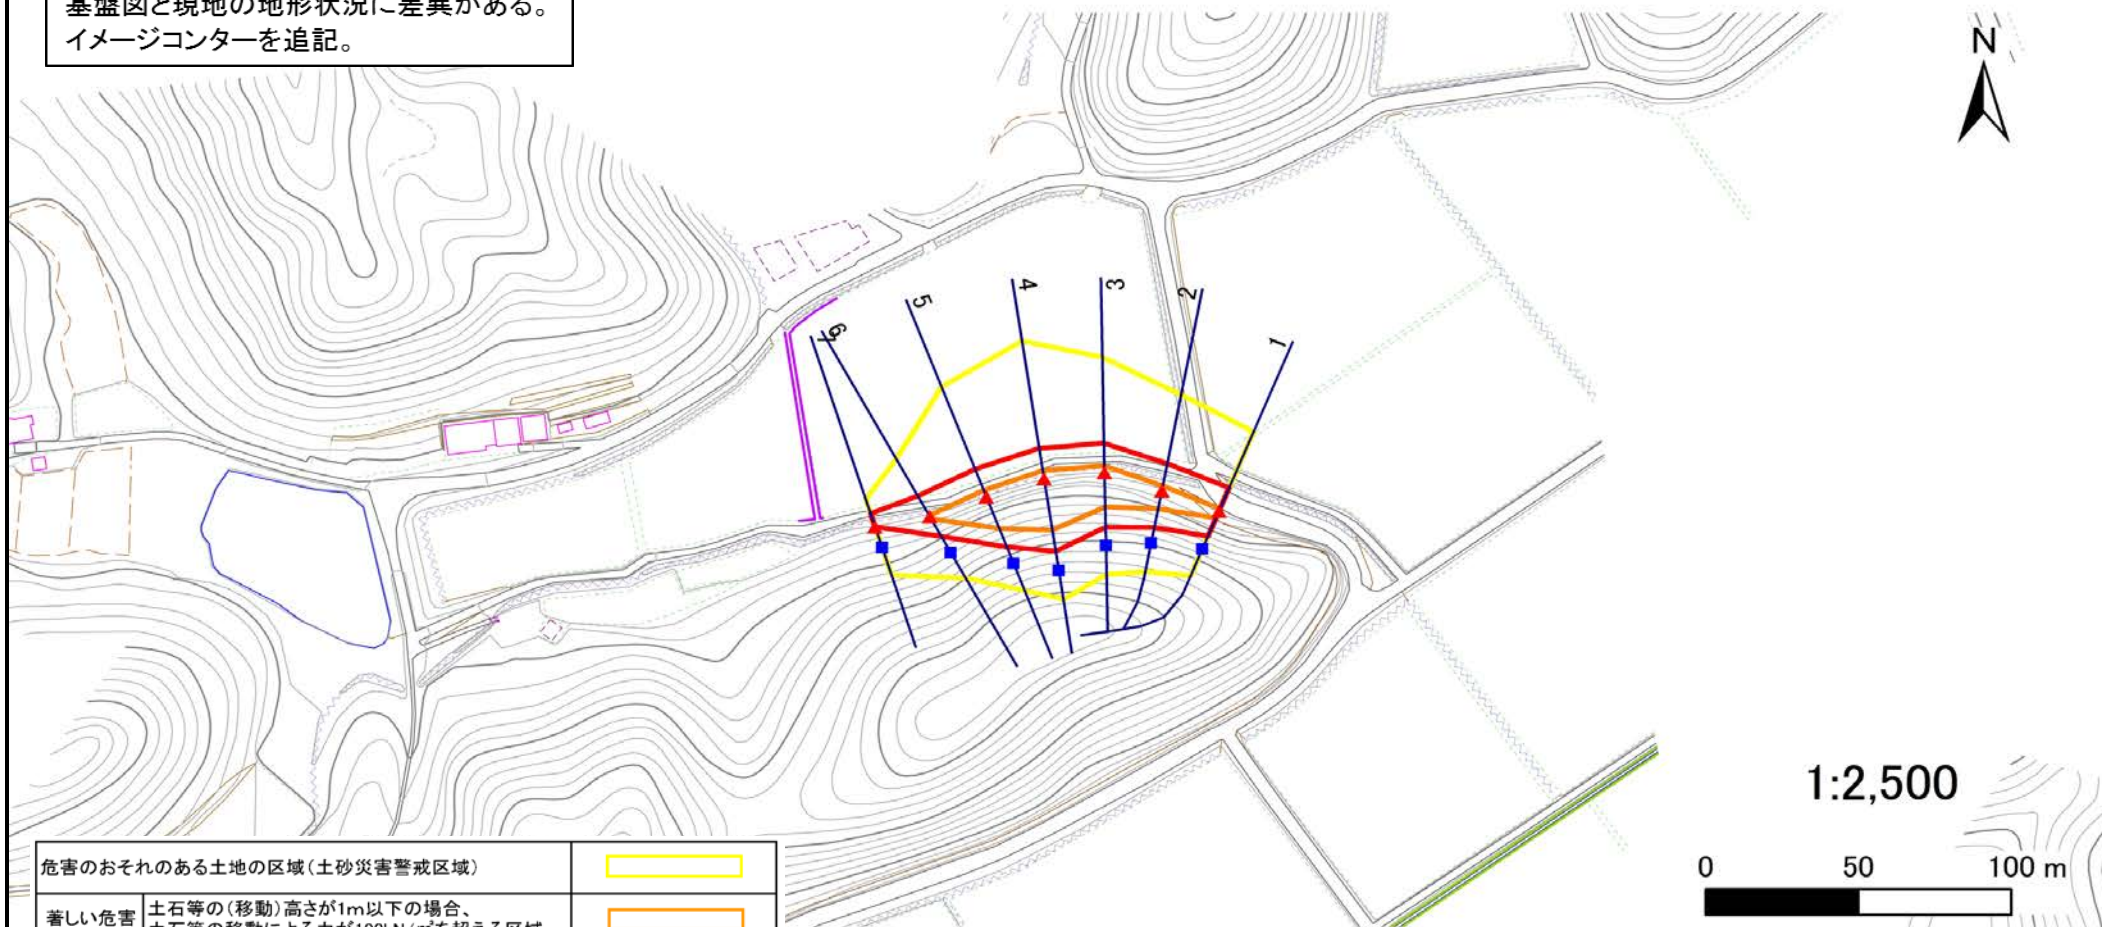
基盤図と現地の地形状況に差異がある。  
イメージコンターを追記。
