土砂災害警戒区域等の指定の告示に係る図書(その1)

告示番号	宮城県告示第611号
告示年月日	令和2年7月17日

自然現象の種類	急傾斜地の崩壊
箇所番号	Ⅱ-自-0225
箇所名	東小沼の2
所在地	柴田郡村田町大字沼辺字東小沼二、東小沼
調査機関	宮城県大河原土木事務所

急傾斜地の位置	箇所番号	II-自-0225	箇所名	東小沼の2	所在地	柴田郡村田町大字沼辺字東小沼二、東小沼
---------	------	-----------	-----	-------	-----	---------------------

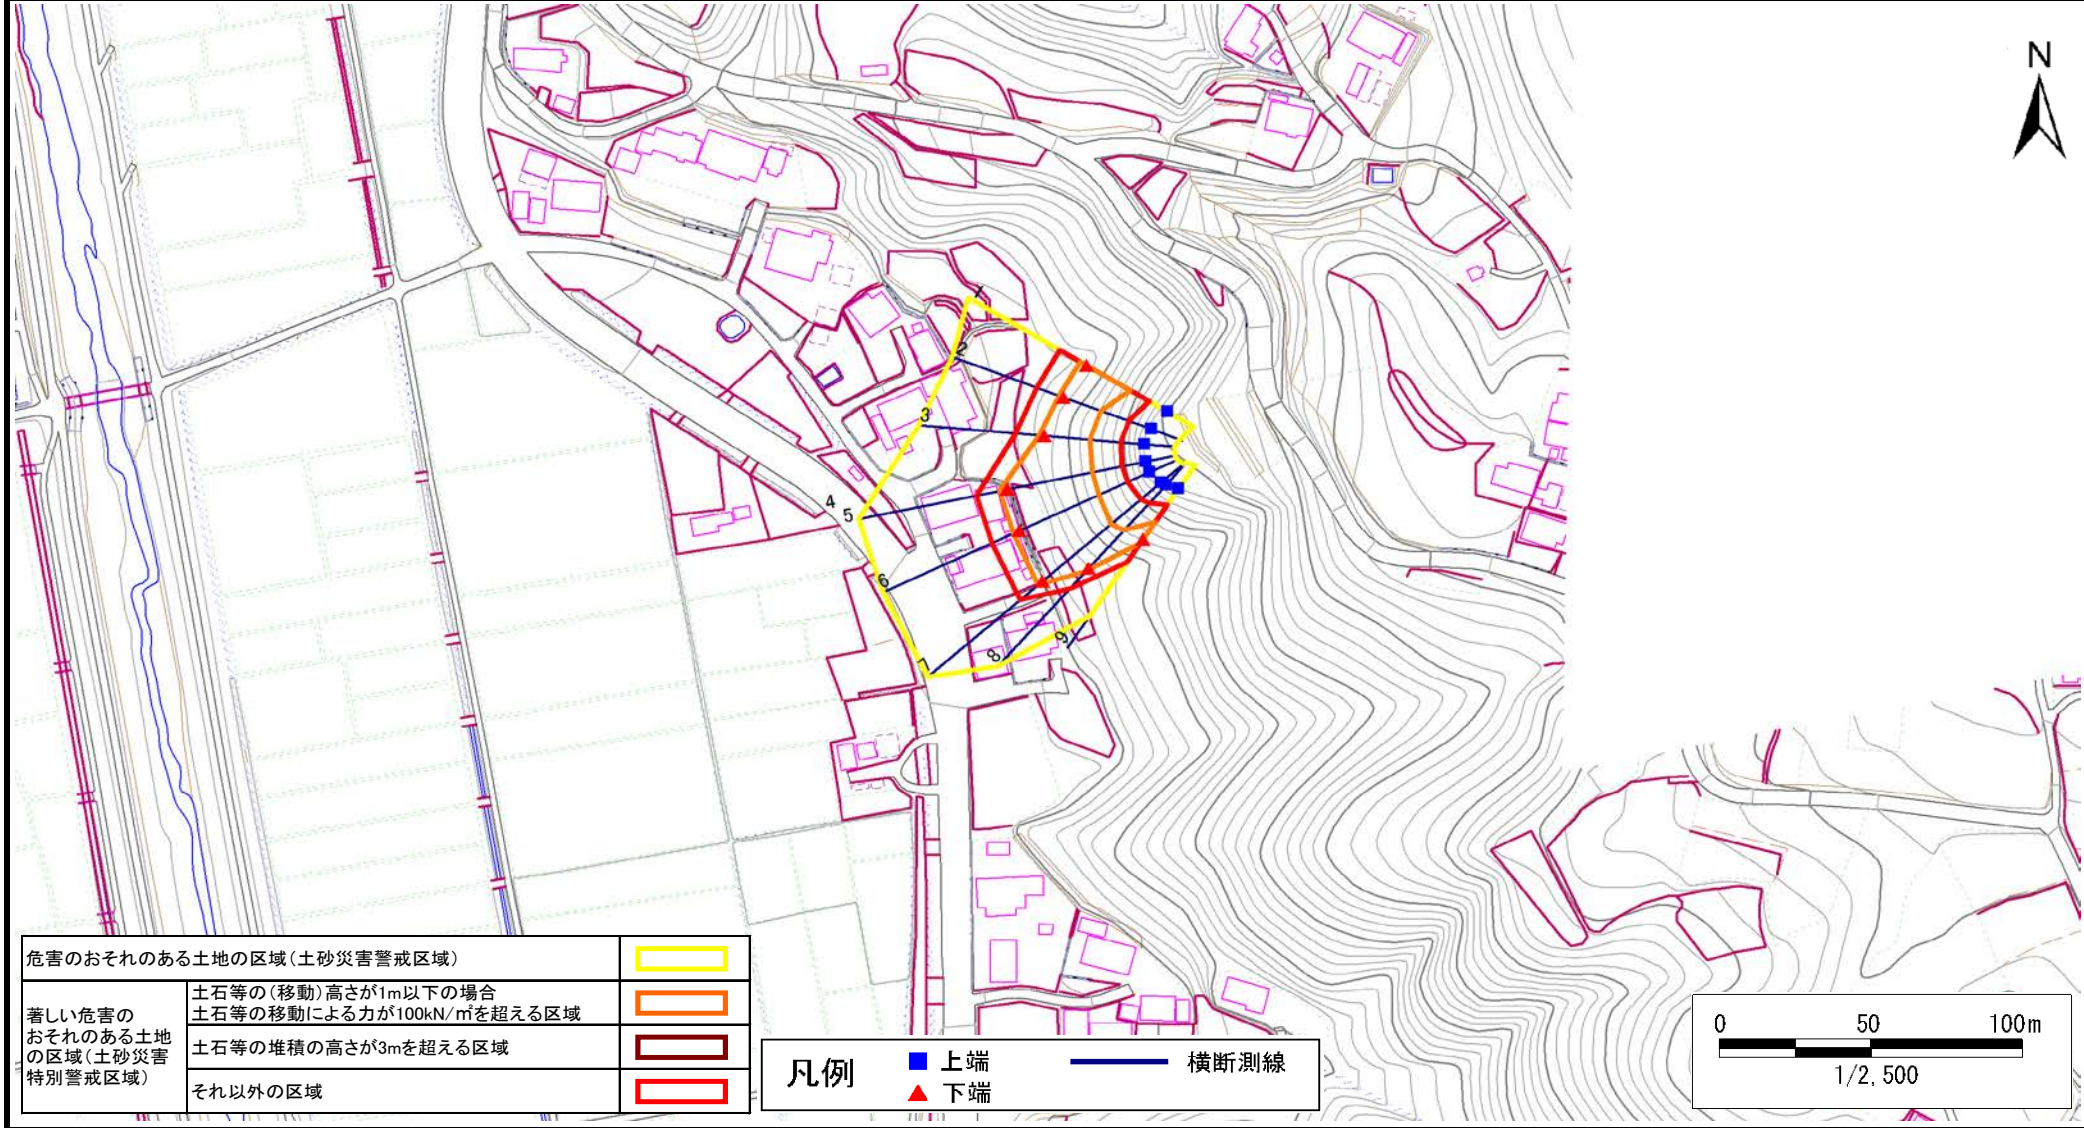
危害のおそれのある土地の区域(土砂災害警戒区域)		
著しい危害のおそれのある土地の区域(土砂災害特別警戒区域)	土石等の(移動)高さが1m以下の場合	
	土石等の移動による力が100kN/mを超える区域	
	土石等の堆積の高さが3mを超える区域	
	それ以外の区域
