土砂災害警戒区域等の指定の告示に係る図書(その1)

告示番号	宮城県告示第759号
告示年月日	令和2年9月18日

自然現象の種類	急傾斜地の崩壊
箇所番号	I-自-1006(1311001006)
箇所名	日蕨
所在地	牡鹿郡女川町女川浜字日蕨、清水一丁目
調査機関	宮城県東部土木事務所

危害のおそれのある土地の区域、著しい危害のおそれのある土地の区域の設定図

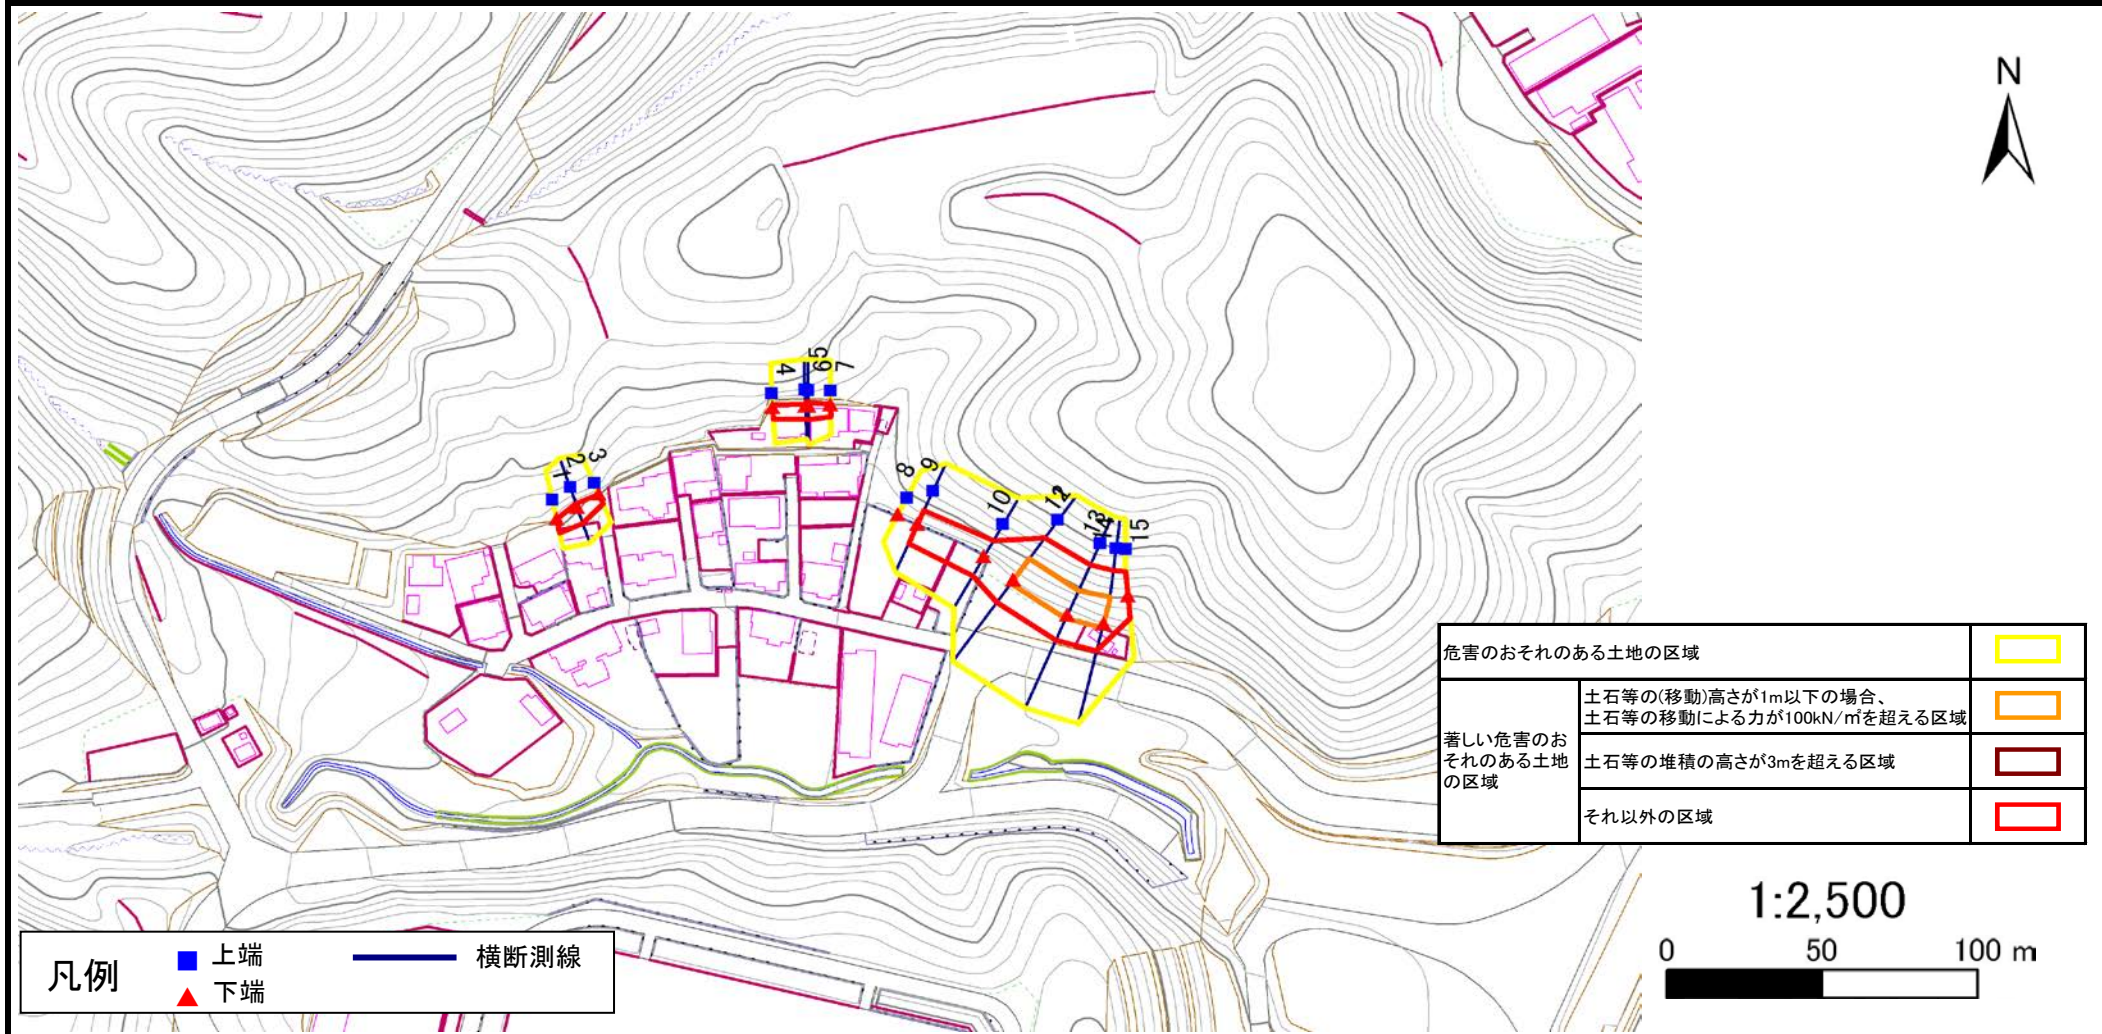
危害のおそれのある土地の区域		
著しい危害のおそれのある土地の区域	土石等の(移動)高さが1m以下の場合、土石等の移動による力が100kN/m ² を超える区域	■
	土石等の堆積の高さが3mを超える区域	■
	それ以外の区域	■
