土砂災害警戒区域等の指定の告示に係る図書(その1)

自然現象の種類	急傾斜地の崩壊
箇所番号	Ⅱ-自-0885
箇所名	上畑の1
所在地	黒川郡大衡村大森字上畑
調査機関	宮城県仙台土木事務所

土砂災害警戒区域等の指定の告示に係る図書(その2)

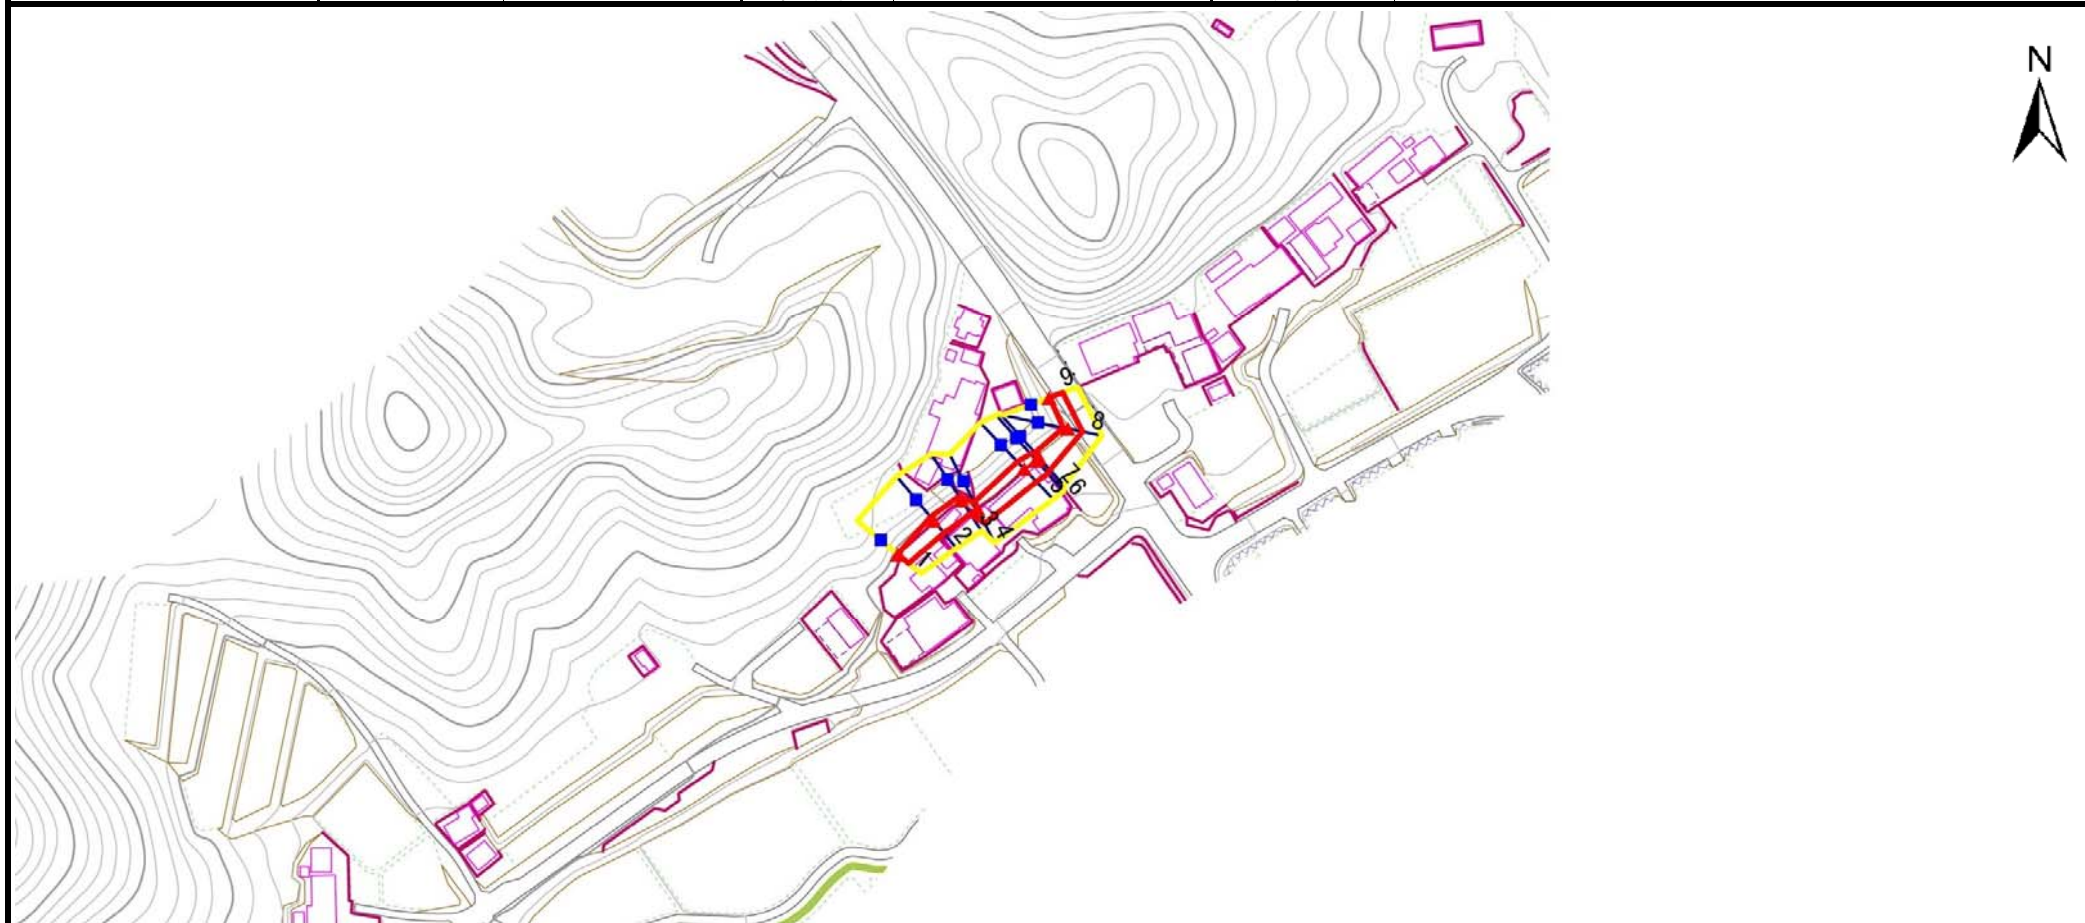
急傾斜地の位置	箇所番号	II-自-0885	箇所名	上畑の1	所在地	黒川郡大衡村大森字上畑
---------	------	-----------	-----	------	-----	-------------

危険のおそれのある土地の区域(土砂災害警戒区域)		
著しい危険のおそれのある土地の区域(土砂災害特別警戒区域)	土石等の(移動)高さが1m以下の場合	
	土石等の移動による力が100kN/mを超える区域	
	土石等の堆積の高さが3mを超える区域	
それ以外の区域

横断測線の区間	土石等の移動により建築物の地上部に作用すると想定される力				土石等の堆積により建築物の地上部に作用すると想定される力				横断測線の区間	土石等の移動により建築物の地上部に作用すると想定される力				土石等の堆積により建築物の地上部に作用すると想定される力			
	土石等の(移動)高さが1m以下の場合、土石等の移動による力が100kN/m ² を超える区域		それ以外の区域		土石等の堆積の高さが3mを超える区域		それ以外の区域			土石等の(移動)高さが1m以下の場合、土石等の移動による力が100kN/m ² を超える区域		それ以外の区域		土石等の堆積の高さが3mを超える区域		それ以外の区域	
	力の大きさのうち最大のもの(kN/m ²)	土石等の高さ(m)	力の大きさのうち最大のもの(kN/m ²)	土石等の高さ(m)	力の大きさのうち最大のもの(kN/m ²)	土石等の高さ(m)	力の大きさのうち最大のもの(kN/m ²)	土石等の高さ(m)		力の大きさのうち最大のもの(kN/m ²)	土石等の高さ(m)	力の大きさのうち最大のもの(kN/m ²)	土石等の高さ(m)	力の大きさのうち最大のもの(kN/m ²)	土石等の高さ(m)	力の大きさのうち最大のもの(kN/m ²)	土石等の高さ(m)
1 ~ 2	-	-	67.8	1.0	-	-	8.4	1.7									
2 ~ 3	-	-	69.3	1.0	-	-	8.6	1.7									
3 ~ 4	-	-	70.3	1.0	-	-	8.6	1.7									
4 ~ 5	-	-	74.7	1.0	-	-	8.1	1.6									
5 ~ 6	-	-	75.6	1.0	-	-	8.5	1.7									
6 ~ 7	-	-	75.6	1.0	-	-	8.5	1.7									
7 ~ 8	-	-	70.3	1.0	-	-	8.3	1.7									
8 ~ 9	-	-	63.1	1.0	-	-	8.8	1.8
