土砂災害警戒区域等の指定の告示に係る図書(その1)

告示番号	宮城県告示第972号
告示年月日	平成30年10月30日

自然現象の種類	急傾斜地の崩壊
箇所番号	Ⅲ-自-0376
箇所名	岩瀨の2
所在地	大崎市鳴子温泉字岩瀨
調査機関	宮城県北部土木事務所

危害のおそれのある土地、著しい危害のおそれのある土地の設定図

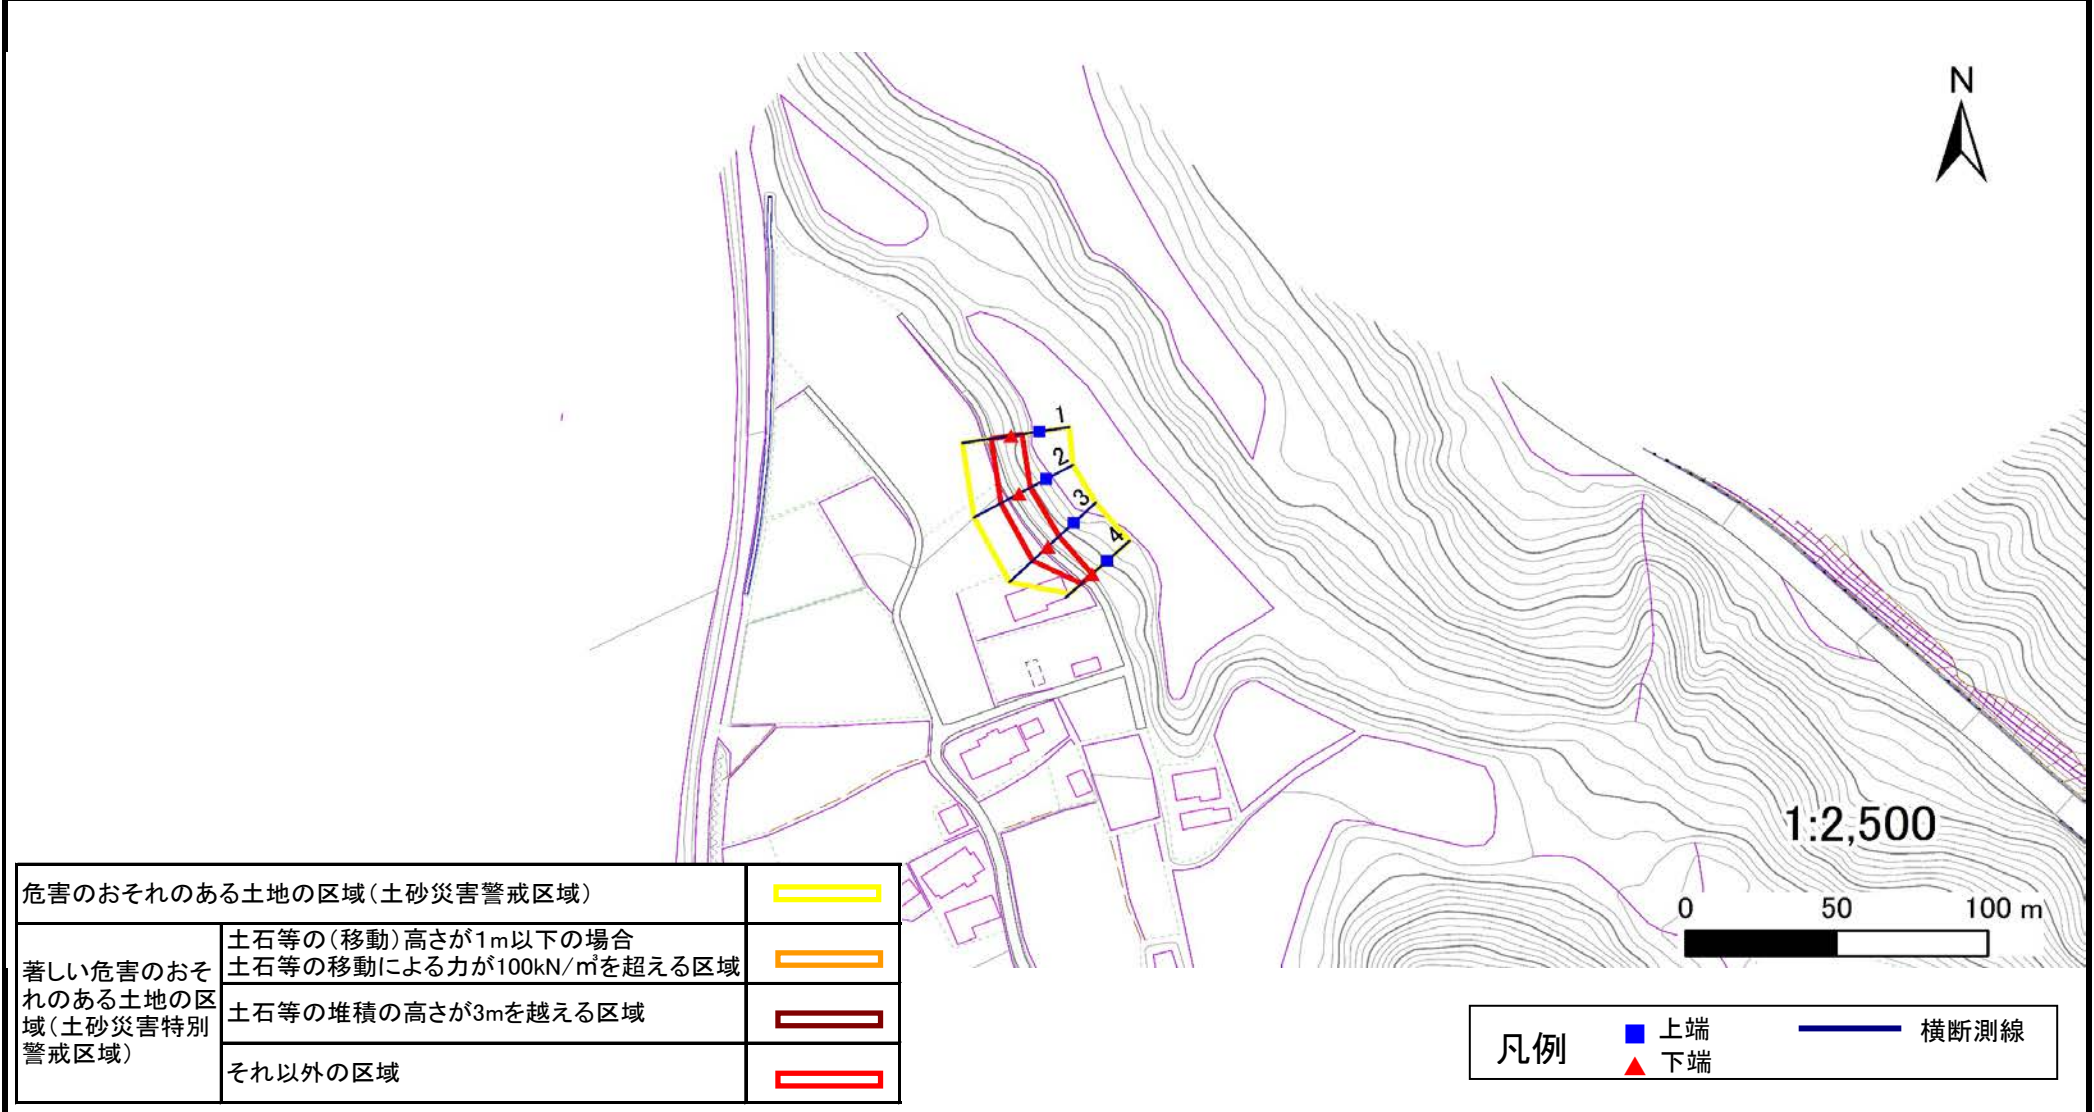
危害のおそれのある土地の区域(土砂災害警戒区域)		
著しい危害のおそれのある土地の区域(土砂災害特別警戒区域)	土石等の(移動)高さが1m以下の場合	
	土石等の移動による力が100kN/m ² を超える区域	
	土石等の堆積の高さが3mを越える区域	
それ以外の区域
