# 土砂災害警戒区域等の指定の告示に係る図書(その1)

告示番号	宮城県告示第912号
告示年月日	平成27年9月29日

自然現象の種類	急傾斜地の崩壊
箇所番号	Ⅱ-自-1167(1321001167)
箇所名	下実成
所在地	黒川郡大郷町川内字姥ヶ沢畑
調査機関	宮城県仙台土木事務所

危害のおそれのある土地、著しい危害のおそれのある土地の設定図

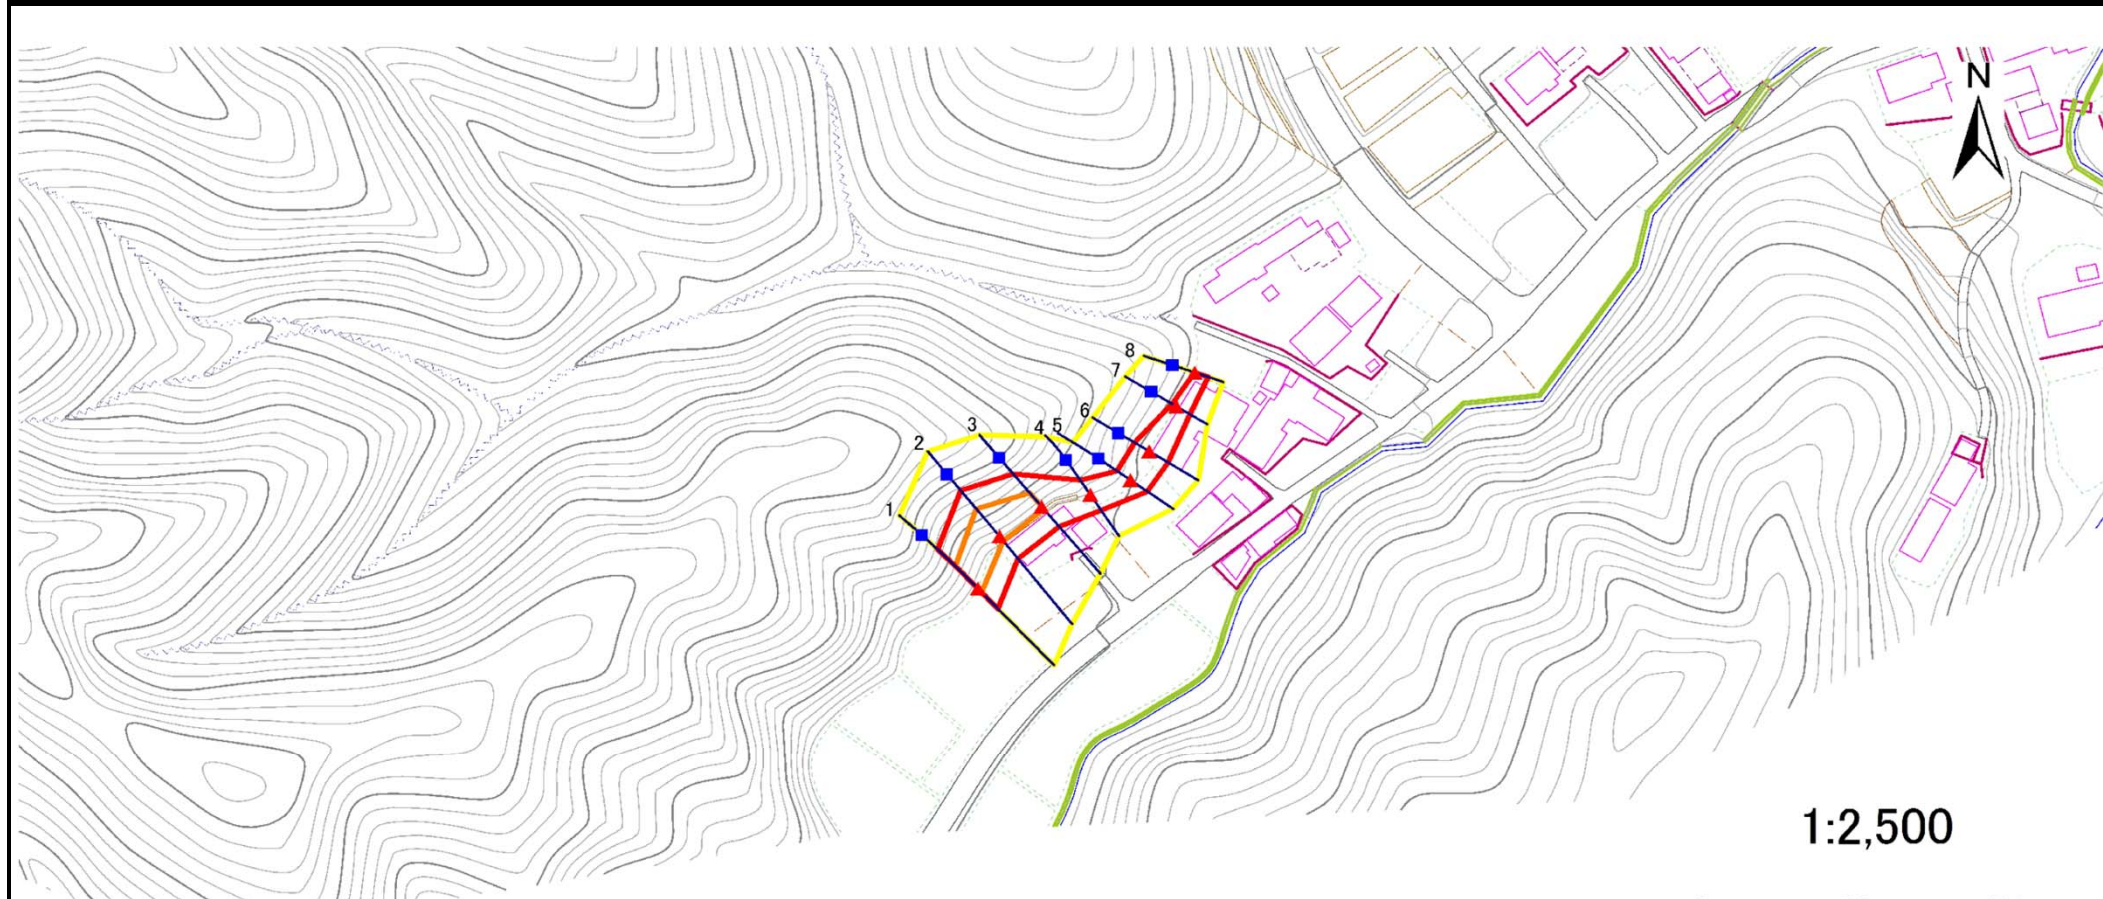
1:2,500

危害のおそれのある土地の区域(土砂災害警戒区域)	
著しい危害のおそれのある土地の区域(土砂災害特別警戒区域)	土石等の(移動)高さが1m以下の場合、土石等の移動による力が100kN/m <sup>2</sup> を超える区域
	土石等の堆積の高さが3mを超える区域
	それ以外の区域
