土砂災害警戒区域等の指定の告示に係る図書(その1)

自然現象の種類	急傾斜地の崩壊
箇所番号	I-自-0312(1311000312)
箇所名	安養寺の3
所在地	仙台市宮城野区安養寺二丁目
調査機関	宮城県仙台土木事務所

危害のおそれのある土地、著しい危害のおそれのある土地の設定図

急傾斜地の位置	箇所番号	I-自-0312(1311000312)	箇所名	安養寺の3	所在地	仙台市宮城野区安養寺二丁目
---------	------	----------------------	-----	-------	-----	---------------

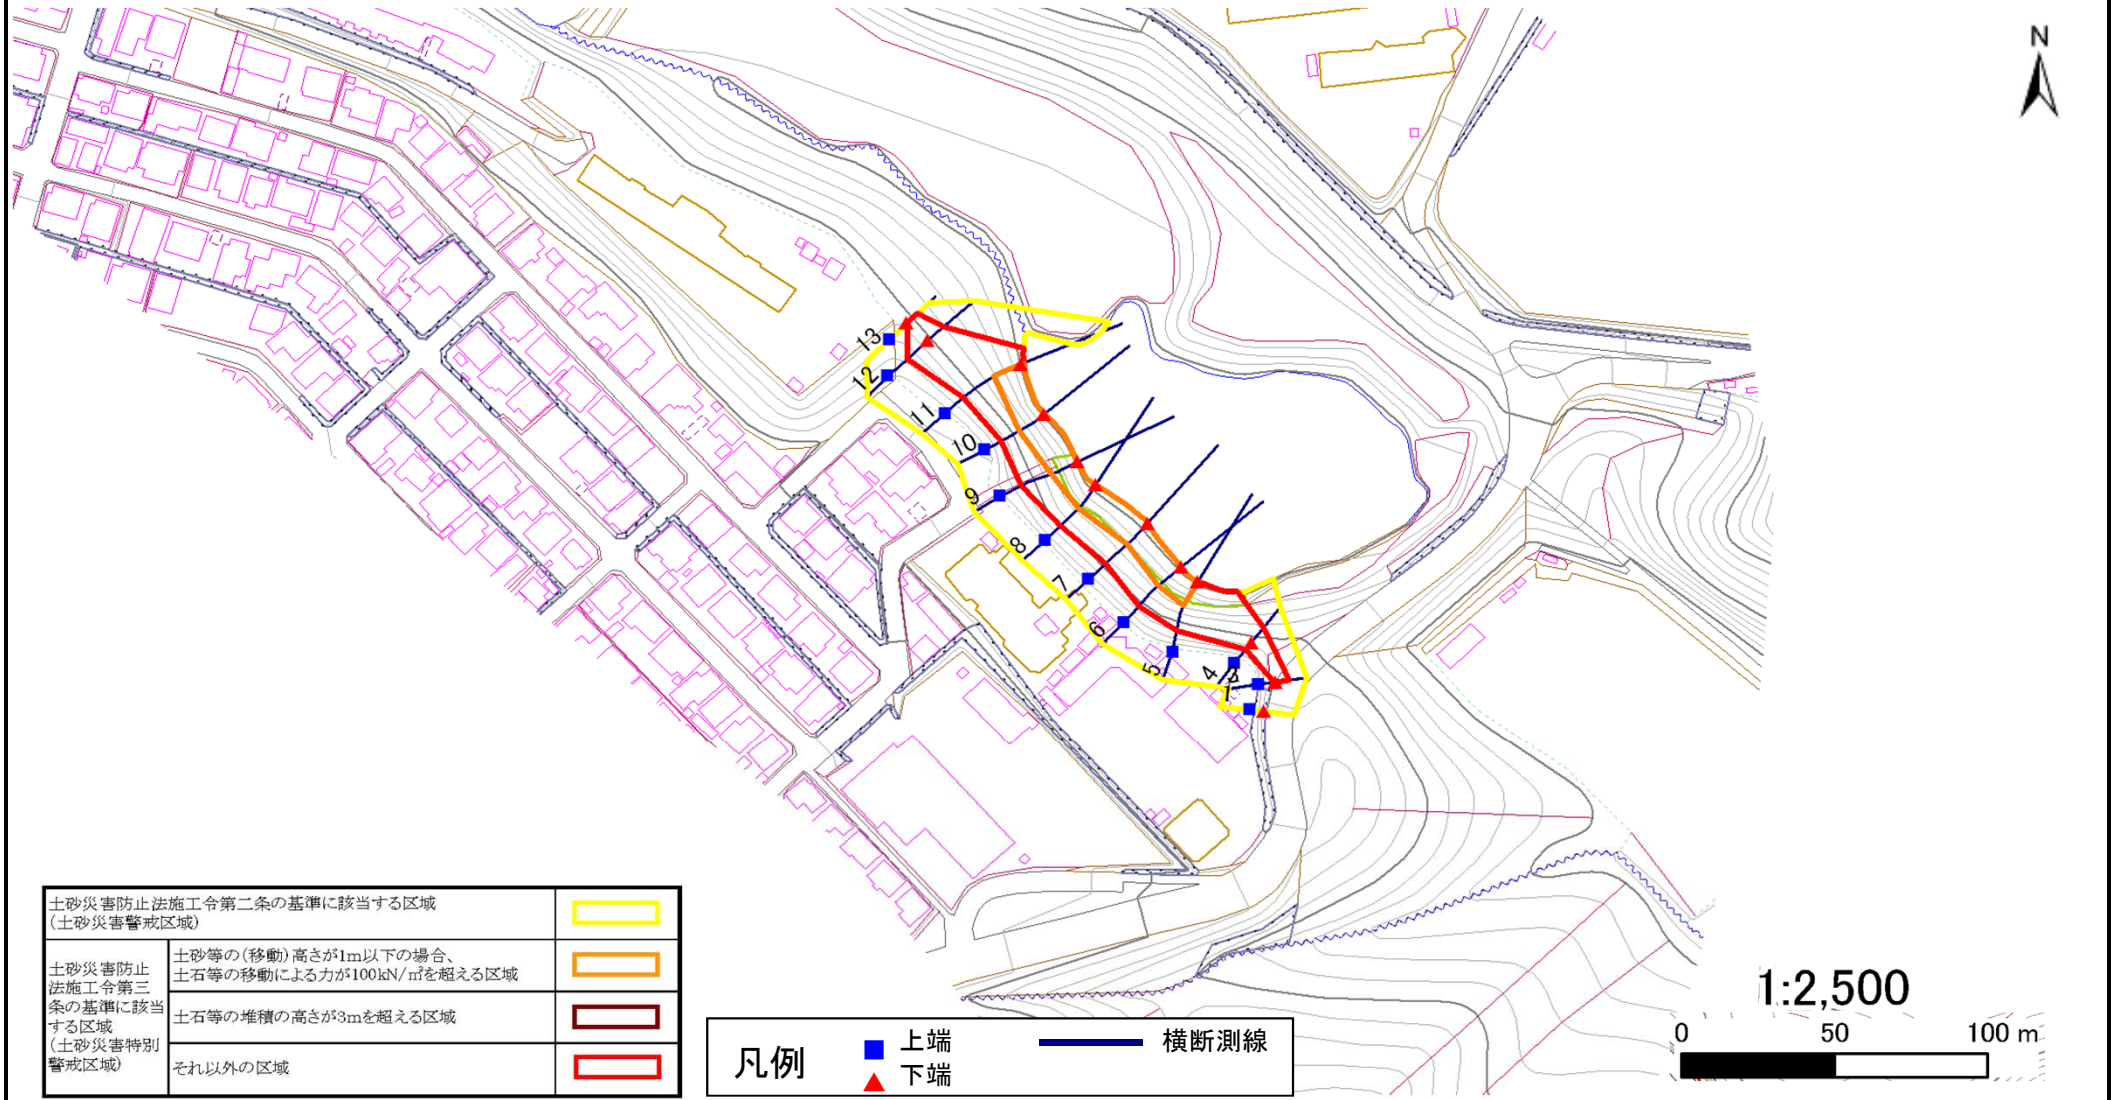
土砂災害防止法施工令第二條の基準に該当する区域 (土砂災害警戒区域)	
土砂災害防止法施工令第三條の基準に該当する区域 (土砂災害特別警戒区域)	
土砂等の(移動)高さが1m以下の場合、土石等の移動による力が100kN/m ² を超える区域	
土砂等の堆積の高さが3mを超える区域	
それ以外の区域
