土砂災害警戒区域等の指定の告示に係る図書(その1)

告示番号	宮城県告示第926号
告示年月日	平成25年11月8日

自然現象の種類	急傾斜地の崩壊
箇所番号	I-人-0228(1312000228)
箇所名	安養寺の1
所在地	仙台市宮城野区安養寺二丁目
調査機関	宮城県仙台土木事務所

危害のおそれのある土地、著しい危害のおそれのある土地の設定図

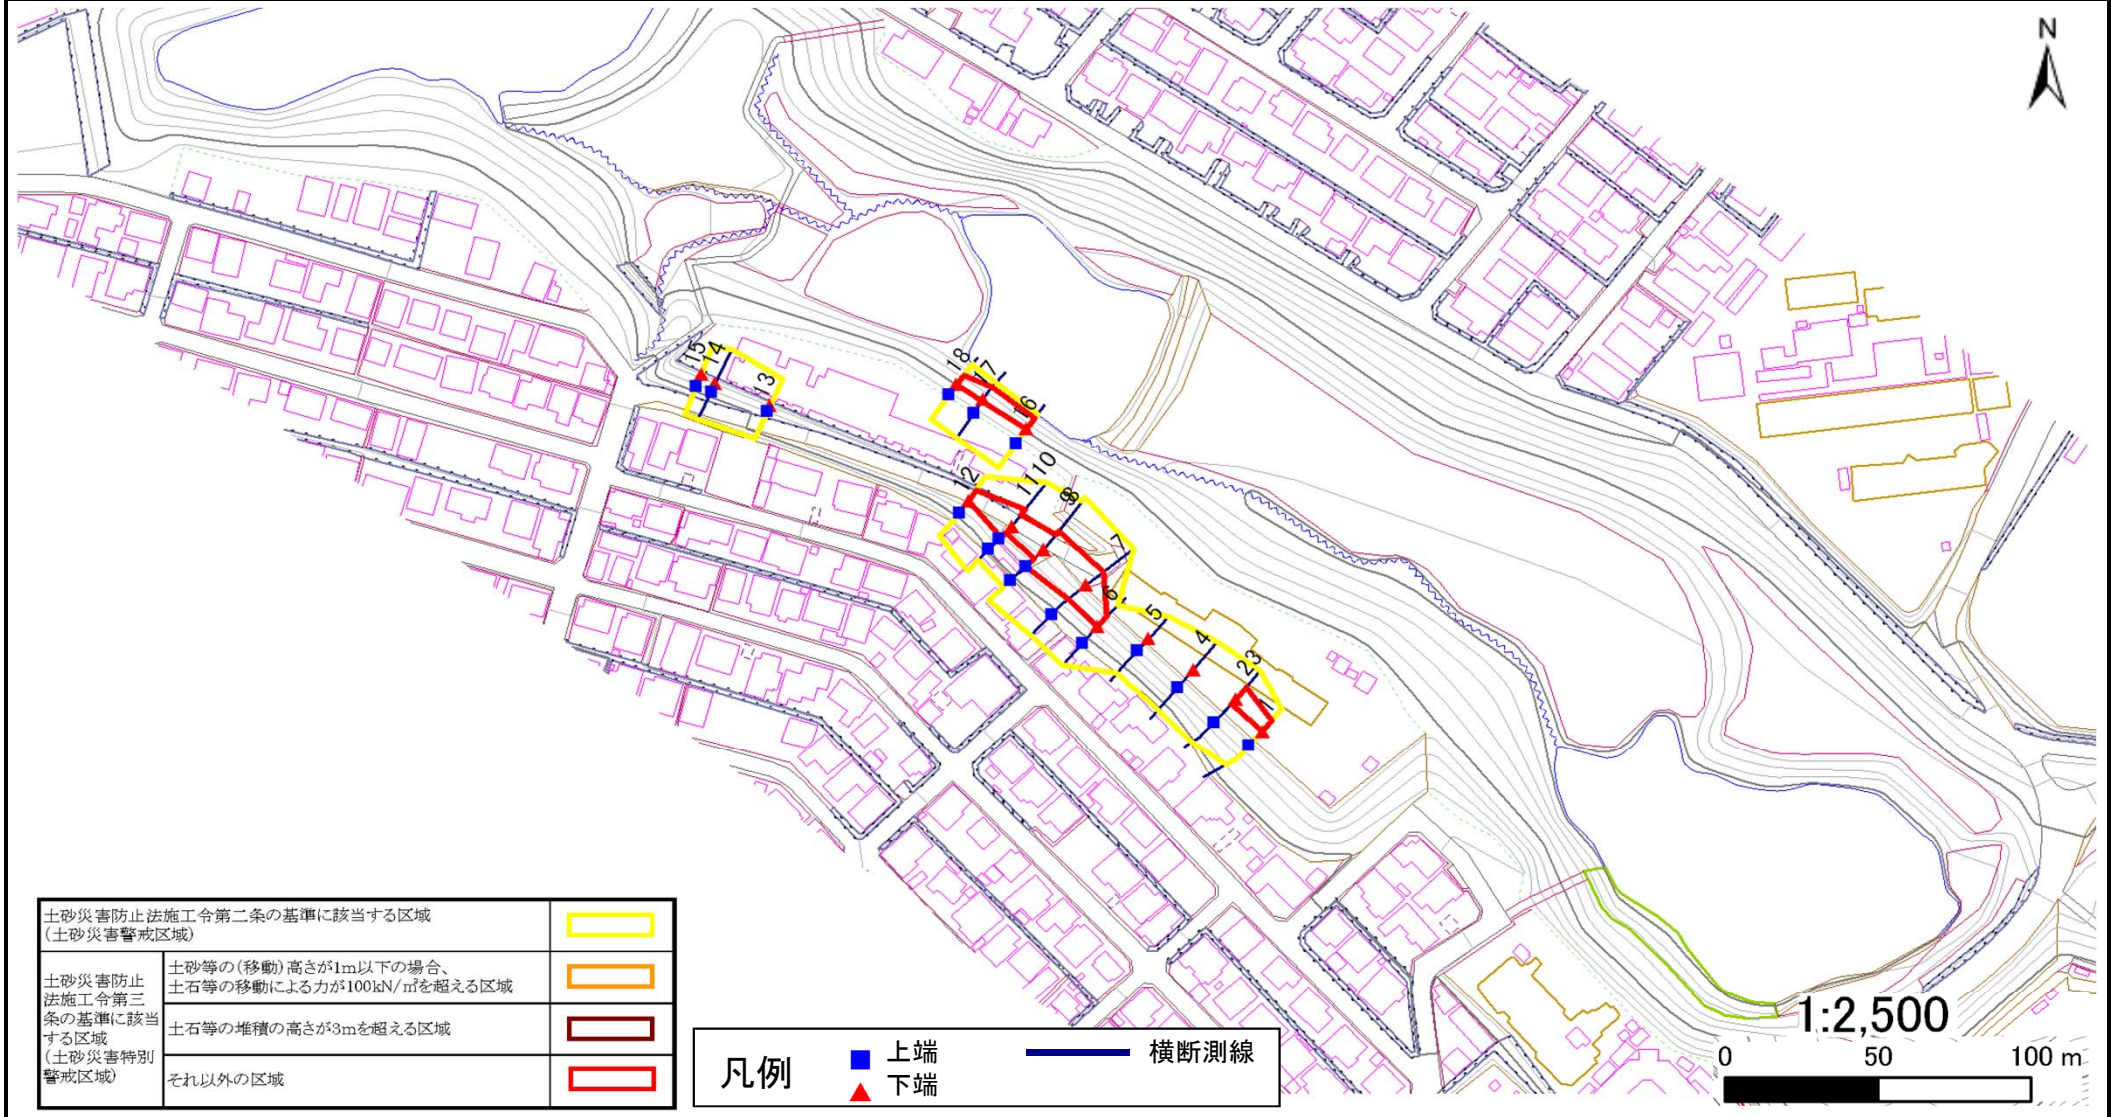
急傾斜地の位置	箇所番号	I-人-0228(1312000228)	箇所名	安養寺の1	所在地	仙台市宮城野区安養寺二丁目
---------	------	----------------------	-----	-------	-----	---------------
