土砂災害警戒区域等の指定の告示に係る図書(その1)

告示番号	宮城県告示第325号
告示年月日	平成31年3月29日

自然現象の種類	急傾斜地の崩壊
箇所番号	I-人-0233
箇所名	安養寺の5
所在地	仙台市宮城野区安養寺一丁目
調査機関	宮城県仙台土木事務所

急傾斜地の位置	箇所番号	I-人-0233	箇所名	安養寺の5	所在地	仙台市宮城野区安養寺一丁目
---------	------	----------	-----	-------	-----	---------------

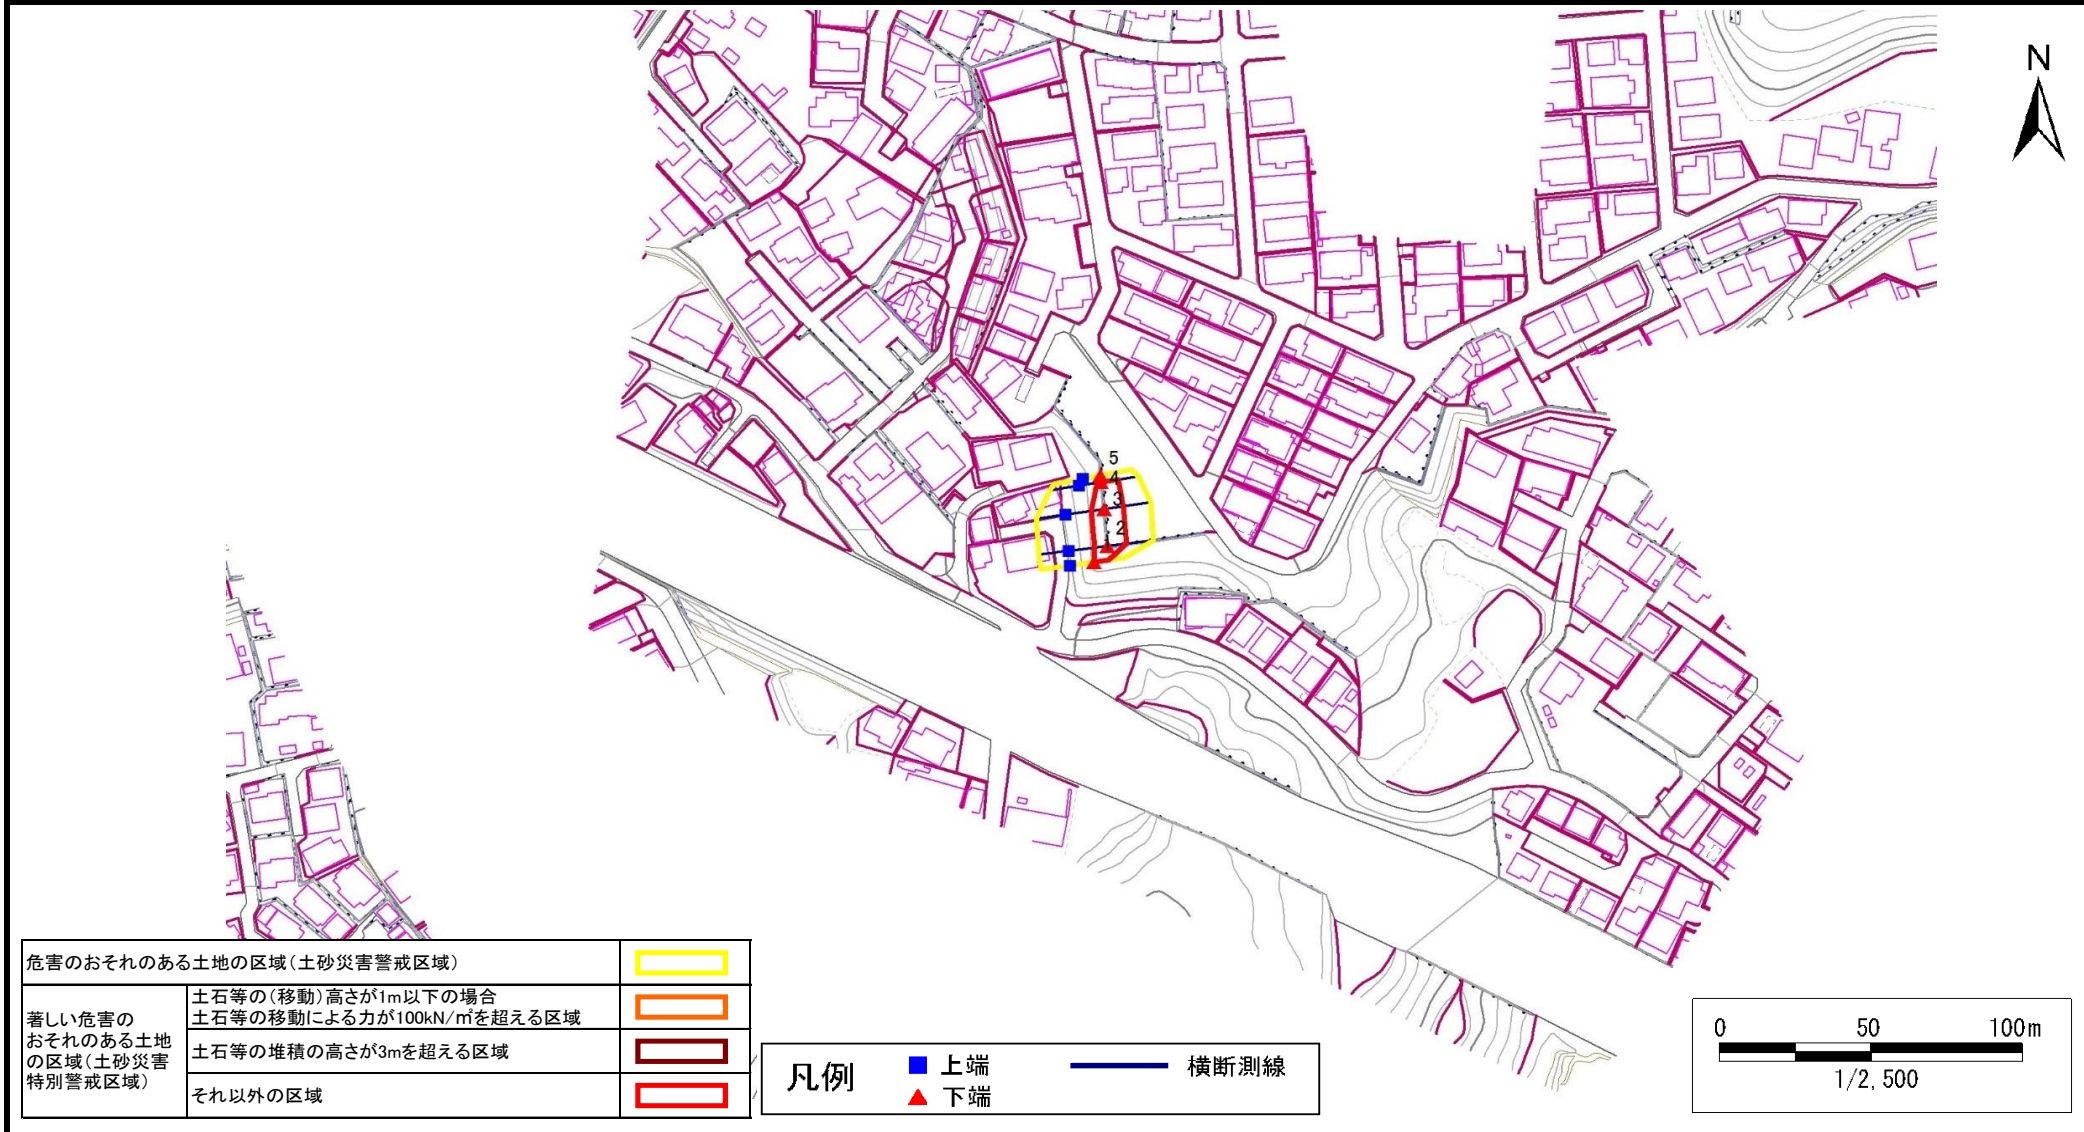
危険のおそれのある土地の区域(土砂災害警戒区域)		
著しい危害のおそれのある土地の区域(土砂災害特別警戒区域)	土石等の(移動)高さが1m以下の場合	
	土石等の移動による力が100kN/mを超える区域	
それ以外の区域	土石等の堆積の高さが3mを超える区域	
	それ以外の区域

横断測線の区間	土石等の移動により建築物の地上部に作用すると想定される力				土石等の堆積により建築物の地上部に作用すると想定される力				横断測線の区間	土石等の移動により建築物の地上部に作用すると想定される力				土石等の堆積により建築物の地上部に作用すると想定される力			
	土石等の(移動)高さが1m以下の場合、土石等の移動による力が100kN/m ² を超える区域		それ以外の区域		土石等の堆積の高さが3mを超える区域		それ以外の区域			土石等の(移動)高さが1m以下の場合、土石等の移動による力が100kN/m ² を超える区域		それ以外の区域		土石等の堆積の高さが3mを超える区域		それ以外の区域	
	力の大きさのうち最大のもの (kN/m ²)	土石等の高さ (m)	力の大きさのうち最大のもの (kN/m ²)	土石等の高さ (m)	力の大きさのうち最大のもの (kN/m ²)	土石等の高さ (m)	力の大きさのうち最大のもの (kN/m ²)	土石等の高さ (m)		力の大きさのうち最大のもの (kN/m ²)	土石等の高さ (m)	力の大きさのうち最大のもの (kN/m ²)	土石等の高さ (m)	力の大きさのうち最大のもの (kN/m ²)	土石等の高さ (m)	力の大きさのうち最大のもの (kN/m ²)	土石等の高さ (m)
1 ~ 2	-	-	75.93	1.00	-	-	7.94	1.57									
2 ~ 3	-	-	77.12	1.00	-	-	7.81	1.54									
3 ~ 4	-	-	77.12	1.00	-	-	9.00	1.78									
4 ~ 5	-	-	-	-	-	-	-	-
