# 土砂災害警戒区域等の指定の告示に係る図書(その1)

告示番号	宮城県告示第229号
告示年月日	平成22年3月19日

自然現象の種類	急傾斜地の崩壊
箇所番号	Ⅱ-自-1588(1321001588)
箇所名	西坂戸の1
所在地	登米市迫町新田字西坂戸
調査機関	宮城県東部土木事務所登米地域事務所

危害のおそれのある土地、著しい危害のおそれのある土地の設定図

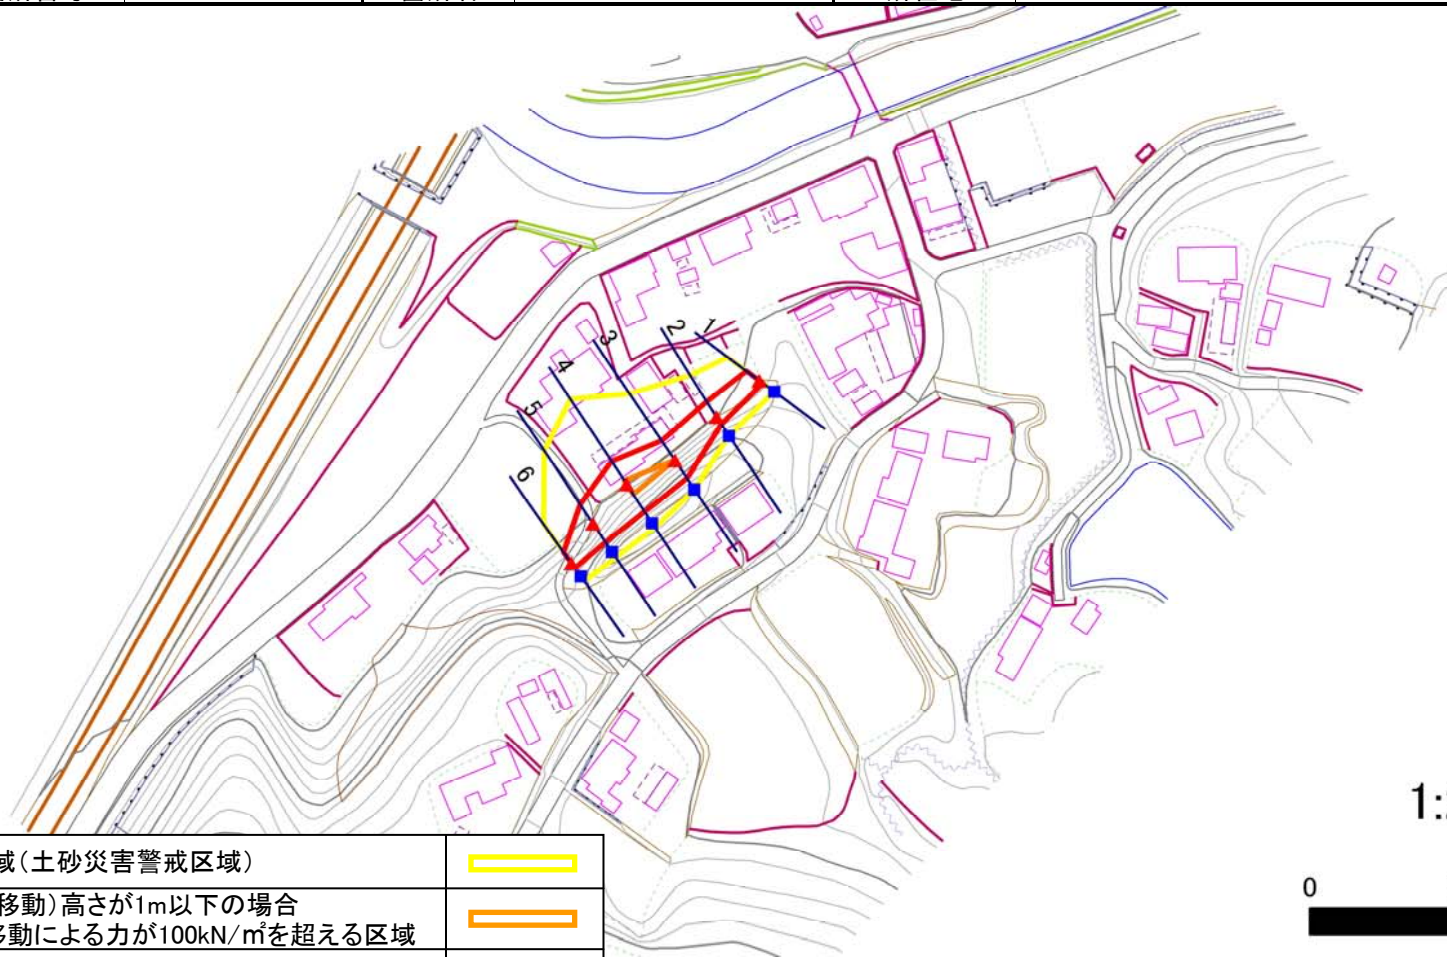
1:2,500

急傾斜地の位置	箇所番号	II-自-1588(1321001588)	箇所名	西坂戸の1	所在地	登米市迫町新田字西坂戸
---------	------	-----------------------	-----	-------	-----	-------------

危害のおそれのある土地の区域(土砂災害警戒区域)		
著しい危害のおそれのある土地の区域(土砂災害特別警戒区域)	土石等の(移動)高さが1m以下の場合 土石等の移動による力が $100\text{kN/m}^2$ を超える区域	
	土石等の堆積高が3mを超える範囲	
それ以外の区域
