土砂災害警戒区域等の指定の告示に係る図書(その1)

告示番号	宮城県告示第757号
告示年月日	平成26年9月9日

自然現象の種類	急傾斜地の崩壊
箇所番号	Ⅱ-自-1745(1321001745)
箇所名	蕪木の3
所在地	登米市豊里町蕪木
調査機関	宮城県東部土木事務所登米地域事務所

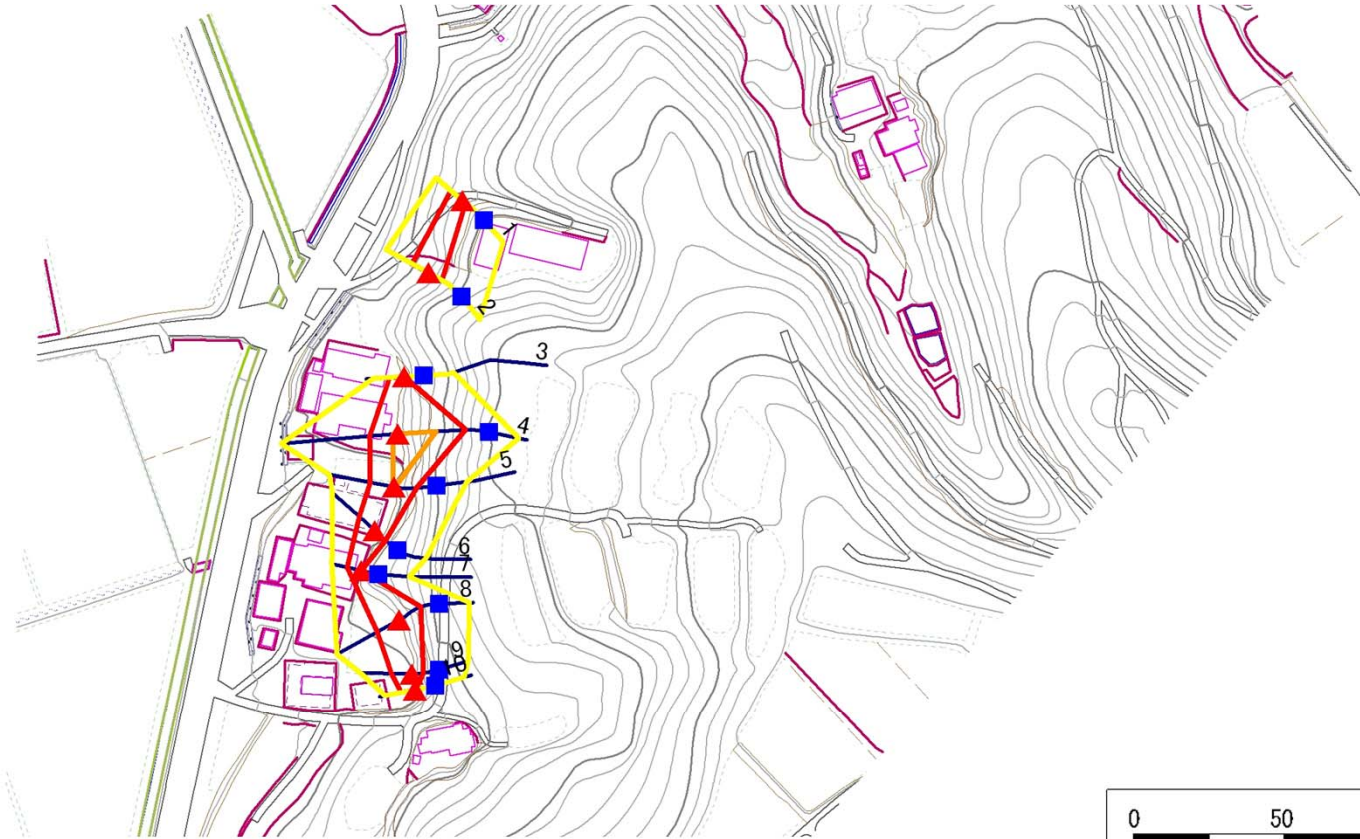
急傾斜地の位置	箇所番号	II-自-1745(1321001745)	箇所名	蕪木の3	所在地	登米市豊里町蕪木
---------	------	-----------------------	-----	------	-----	----------

危害のおそれのある土地の区域(土砂災害警戒区域)		■
著しい危害のおそれのある土地の区域(土砂災害特別警戒区域)	土石等の(移動)高さが1m以下の場合、 土石等の移動による力が100kN/m ³ を超える区域	■
	土石等の堆積の高さが3mを超える区域	■
それ以外の区域		■

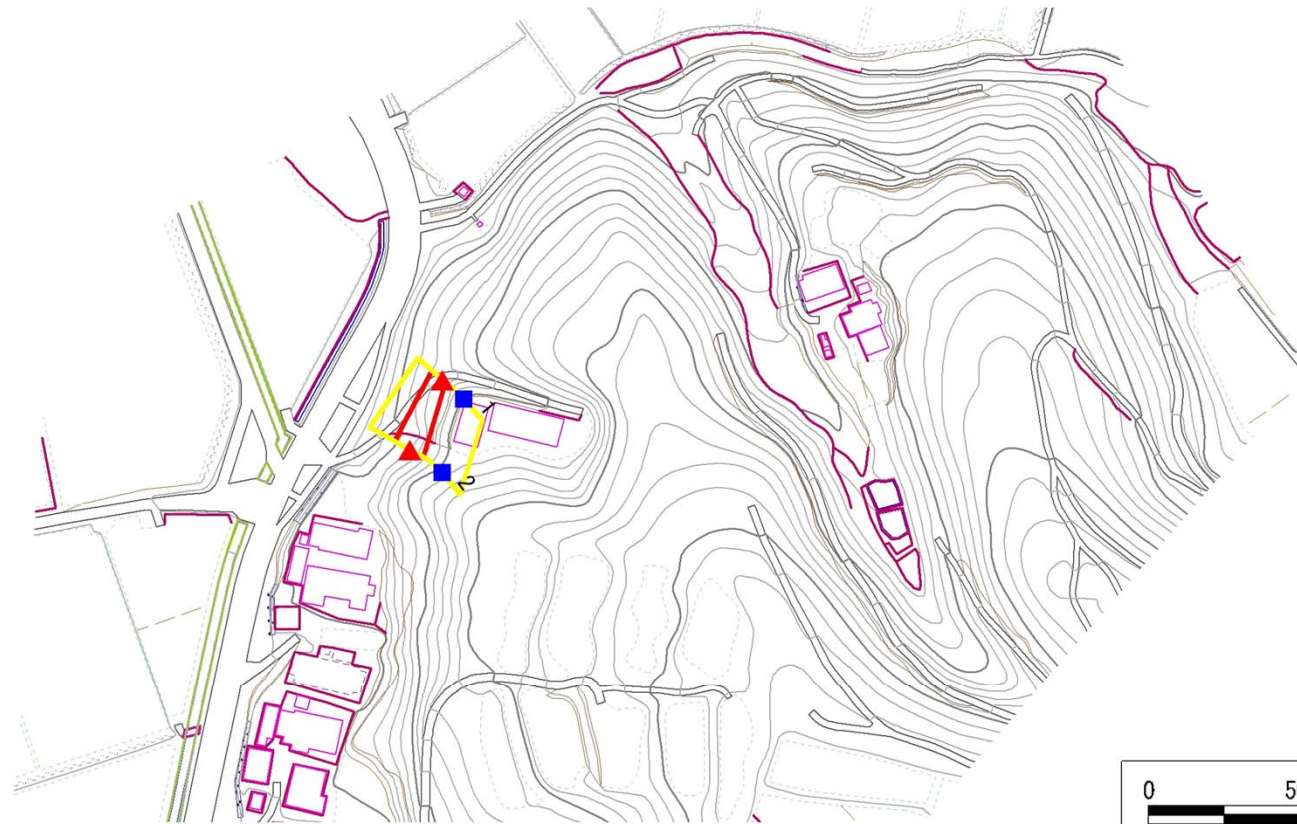
急傾斜地の位置	箇所番号	II-自-1745(1321001745)	箇所名	蕪木の3	所在地	登米市豊里町蕪木
---------	------	-----------------------	-----	------	-----	----------

危害のおそれのある土地の区域(土砂災害警戒区域)	■
著しい危害のおそれのある土地の区域(土砂災害特別警戒区域)	■
	■
それ以外の区域	■

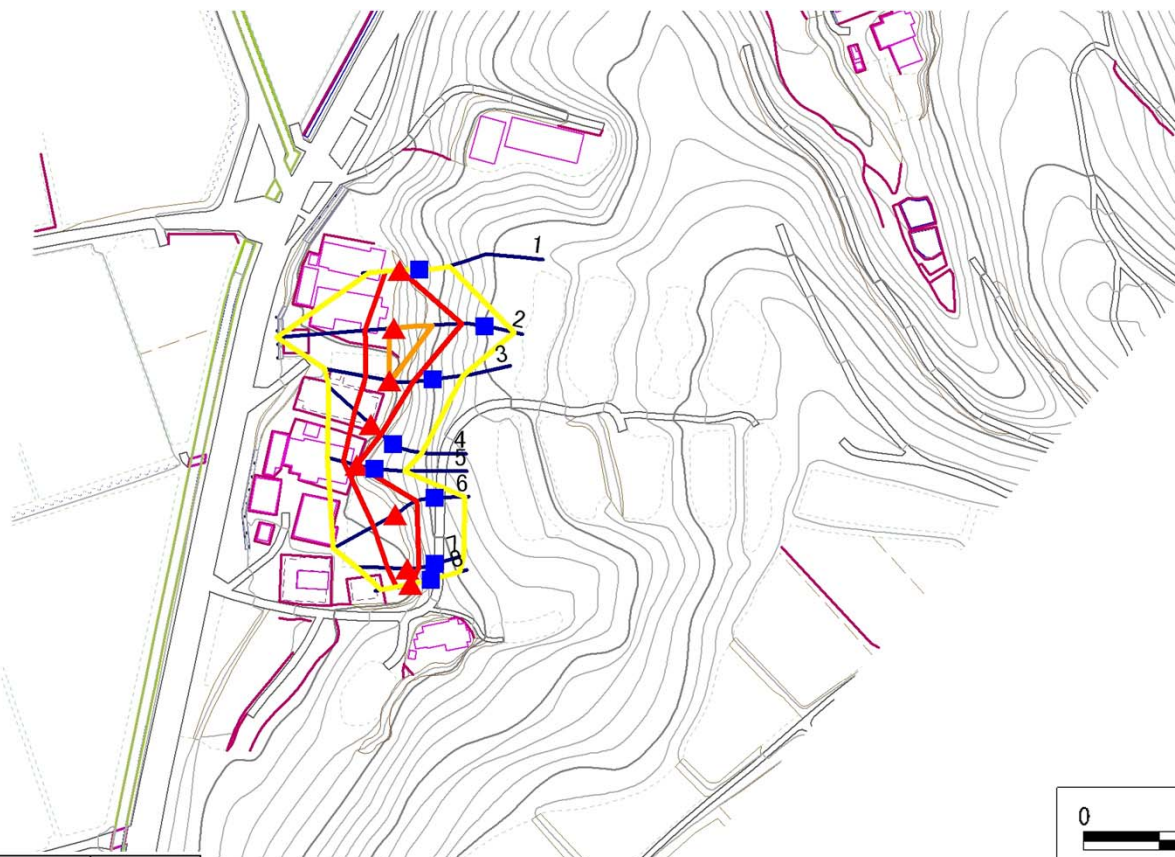
急傾斜地の位置	箇所番号	II-自-1745(1321001745)	箇所名	蕪木の3	所在地	登米市豊里町蕪木
---------	------	-----------------------	-----	------	-----	----------

危害のおそれのある土地の区域(土砂災害警戒区域)		
著しい危害のおそれのある土地の区域(土砂災害特別警戒区域)	土石等の(移動)高さが1m以下の場合、 土石等の移動による力が100kN/m ³ を超える区域	
	土石等の堆積の高さが3mを超える区域	
	それ以外の区域
