土砂災害警戒区域等の指定の告示に係る図書(その1)

自然現象の種類	急傾斜地の崩壊
箇所番号	Ⅱ-自-1805(1321001805)
箇所名	翌沢
所在地	登米市南方町翌沢
調査機関	宮城県東部土木事務所登米地域事務所

危害のおそれのある土地、著しい危害のおそれのある土地の設定図

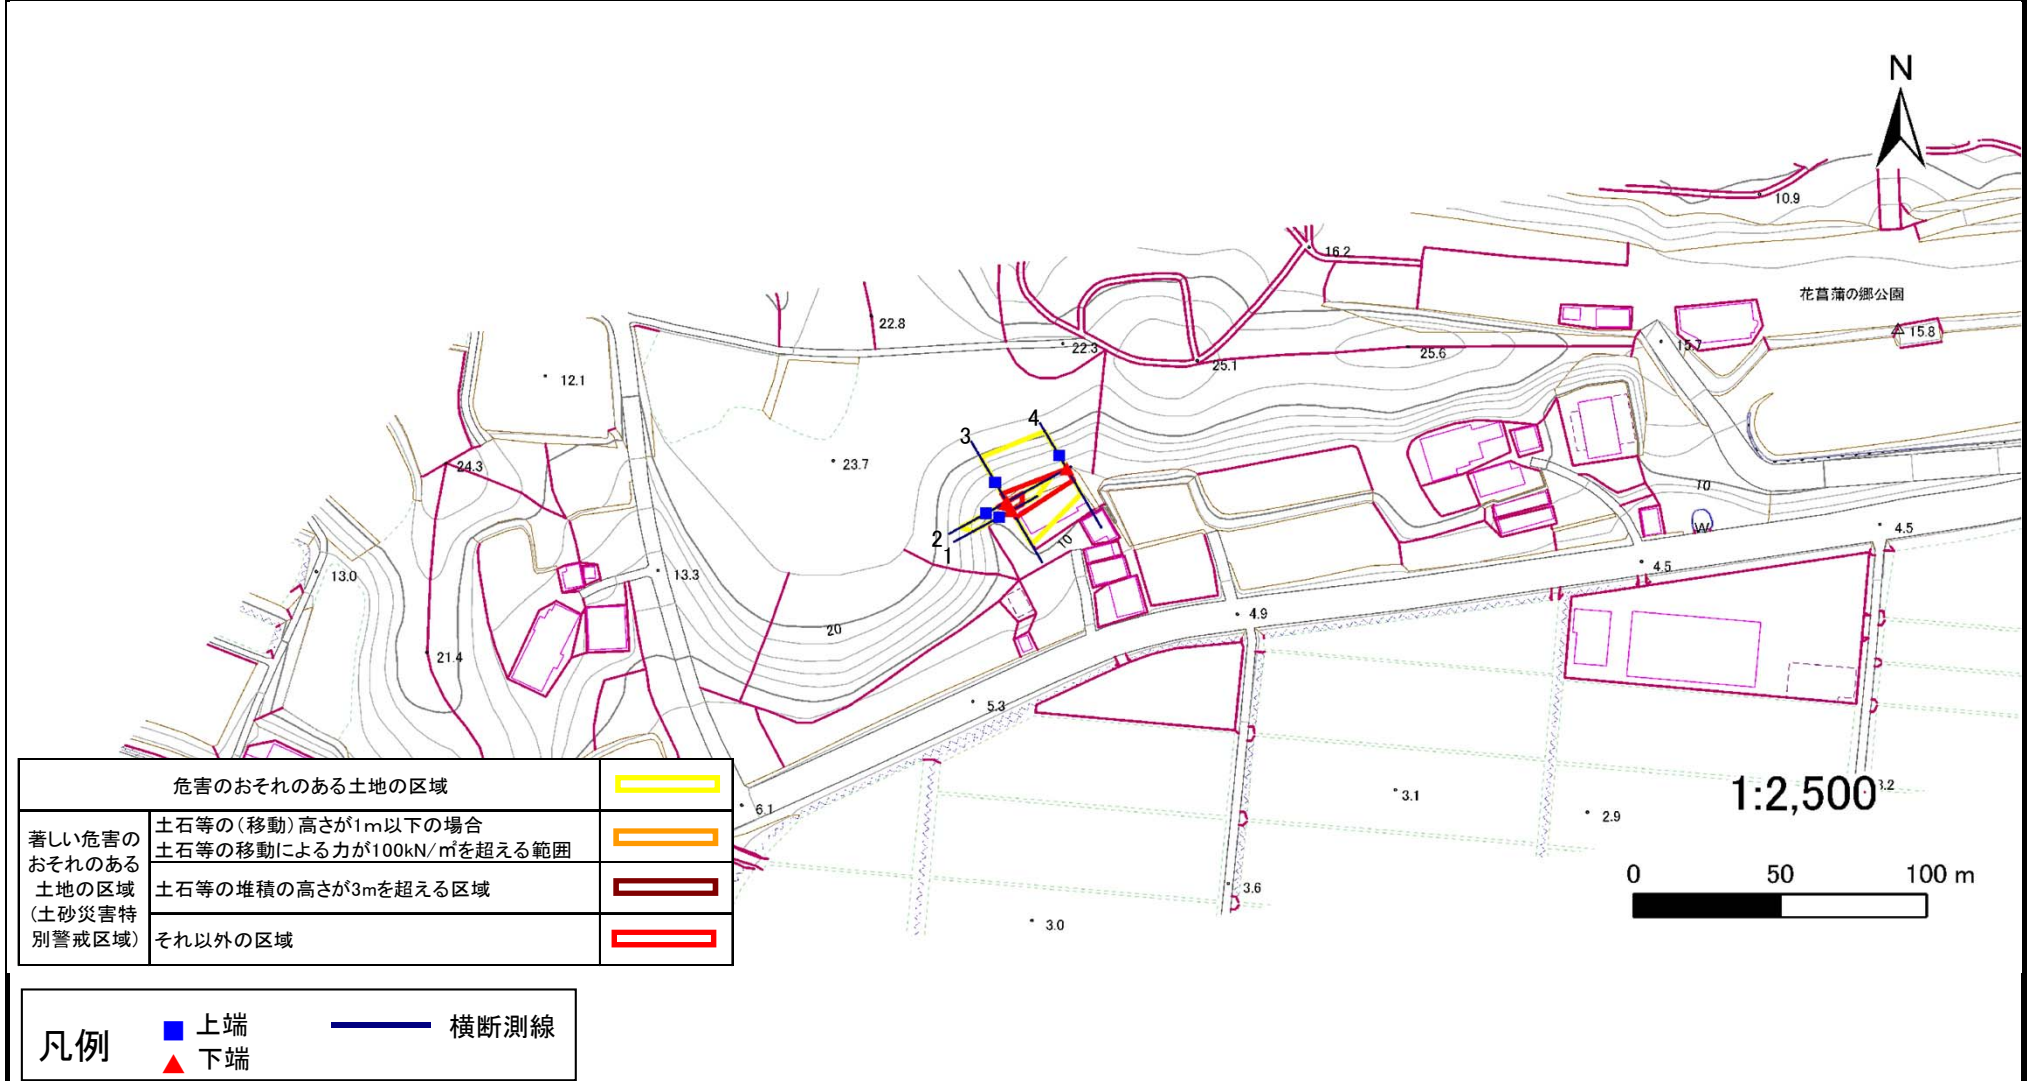
急傾斜地の位置	箇所番号	II-自-1805(1321001805)	箇所名	翌沢	所在地	登米市南方町翌沢
---------	------	-----------------------	-----	----	-----	----------
