# 土砂災害警戒区域等の指定の告示に係る図書(その1)

告示番号	宮城県告示第429号
告示年月日	平成25年5月10日

自然現象の種類	急傾斜地の崩壊
箇所番号	Ⅱ-自-1765(1321001765)
箇所名	大柵の2
所在地	登米市豊里町大柵
調査機関	東部土木事務所登米地域事務所

危害のおそれのある土地、著しい危害のおそれのある土地の設定図

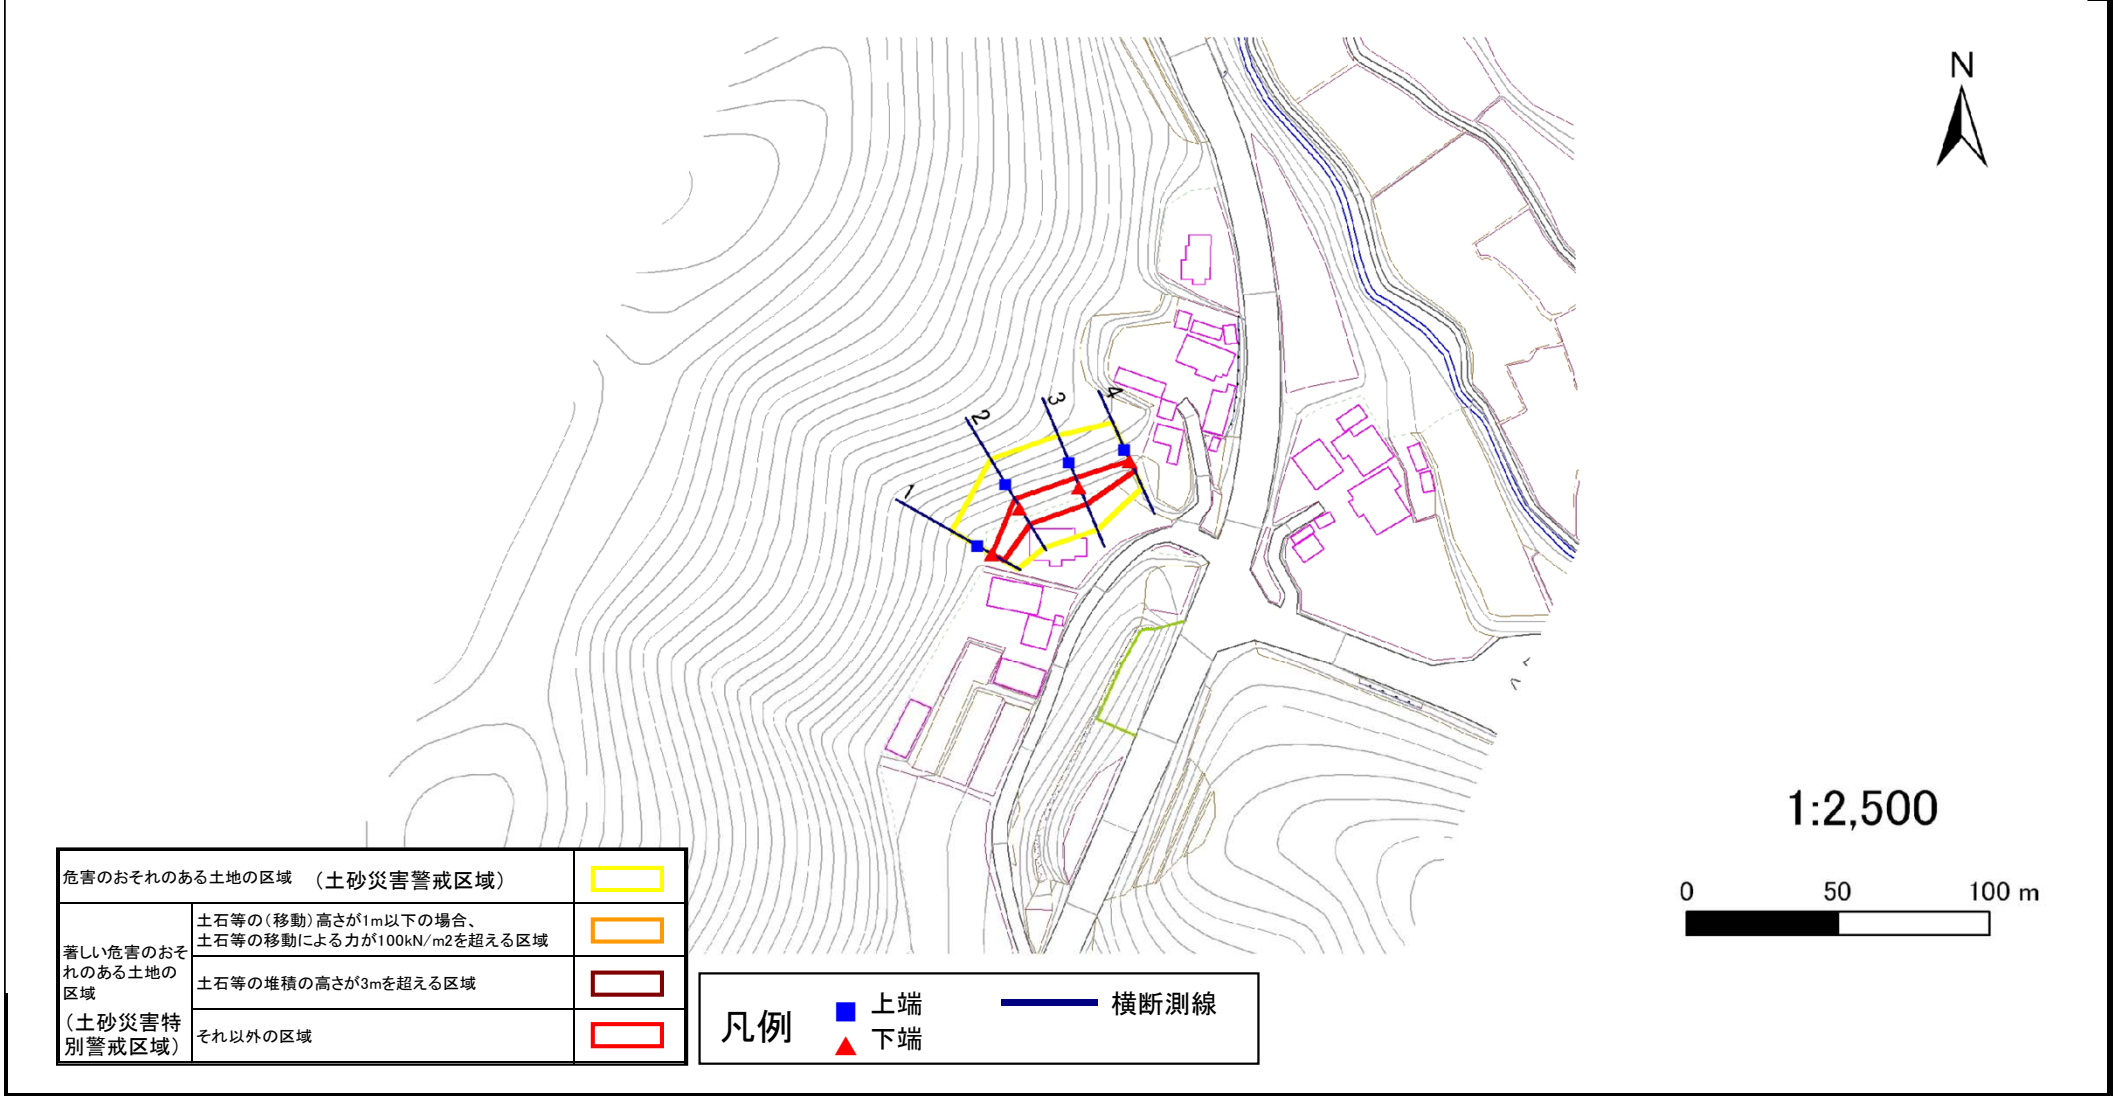
危害のおそれのある土地の区域 (土砂災害警戒区域)		
著しい危害のおそれのある土地の区域 (土砂災害特別警戒区域)	土石等の(移動)高さが1m以下の場合、土石等の移動による力が100kN/m <sup>2</sup> を超える区域	
	土石等の堆積の高さが3mを超える区域	
それ以外の区域
