1. 被災状況報告（第2報） 応急復旧状況について

（平成23年4月28日現在）

塩釜魚市場内被災状況

塩釜漁港応急復旧箇所図

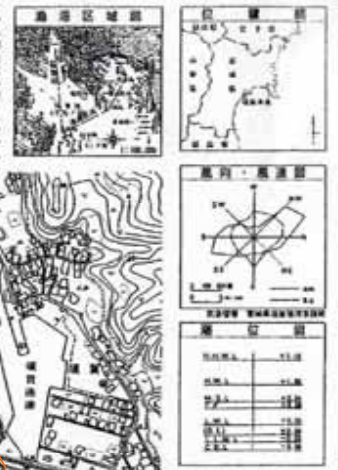
・臨港道路(沈下)
マンホール嵩上げ

写真
・臨港道路(沈下)
L = 50m

写真
・臨港道路(亀裂)
仮補修
L = 40m

・臨港道路(沈下)仮補修
L = 20m H(max) = 70cm
・臨港道路(亀裂)仮補修
L = 40m

・臨港道路(舗装版剥離)
仮補修
L=2m, W=12m

写真
・桟橋背後床版破損
仮復旧(蓋掛)
L = 50m

・臨港道路(亀裂・段差)
L(W)=20m H(max)=10cm
段差舗装補修

・臨港道路(沈下・亀裂)
L=30m H(max)=40cm
仮補修
仮囲(バリケード)
・物揚場エプロン(亀裂)
L=30m

写真
・臨港道路(沈下・段差)
L=32m H(max)=40cm
仮舗装

・臨港道路(舗装版剥離)
W=8.5m L=30m
仮舗装復旧

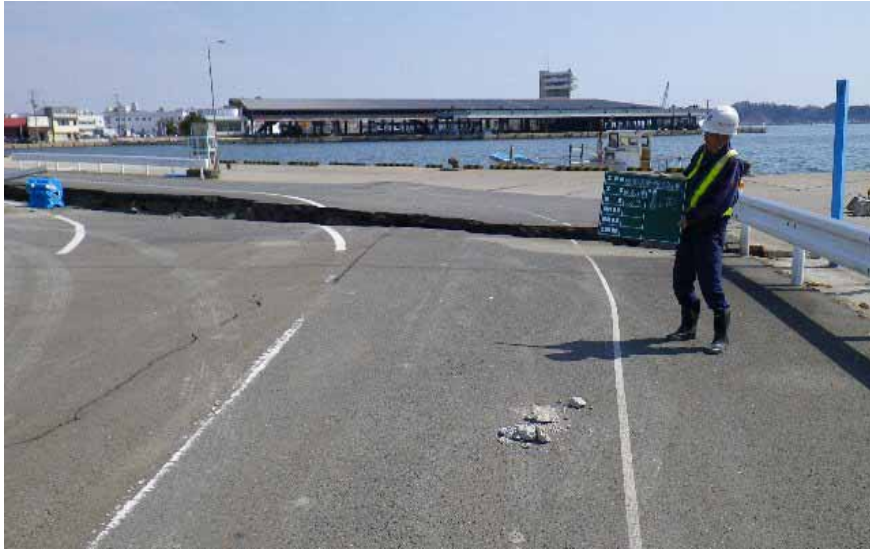
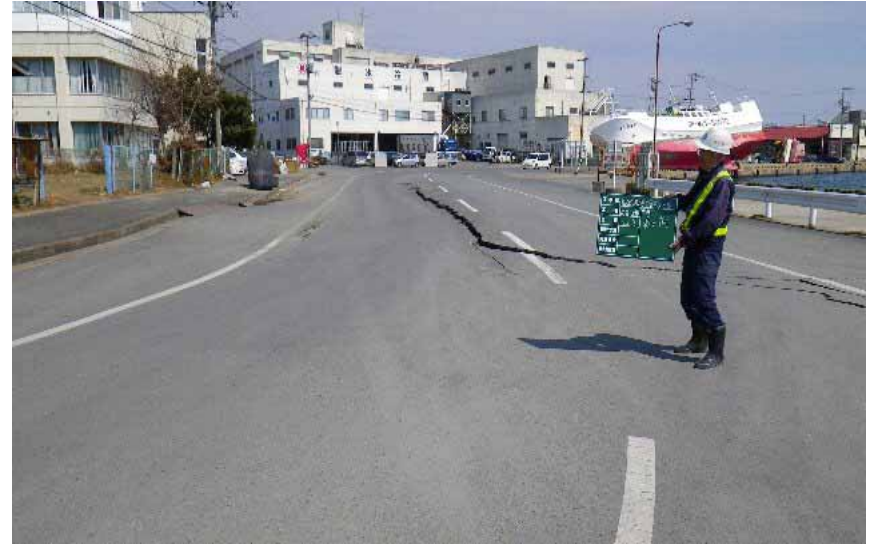
塩釜漁港応急復旧 写真(1)

応急復旧(被災状況)

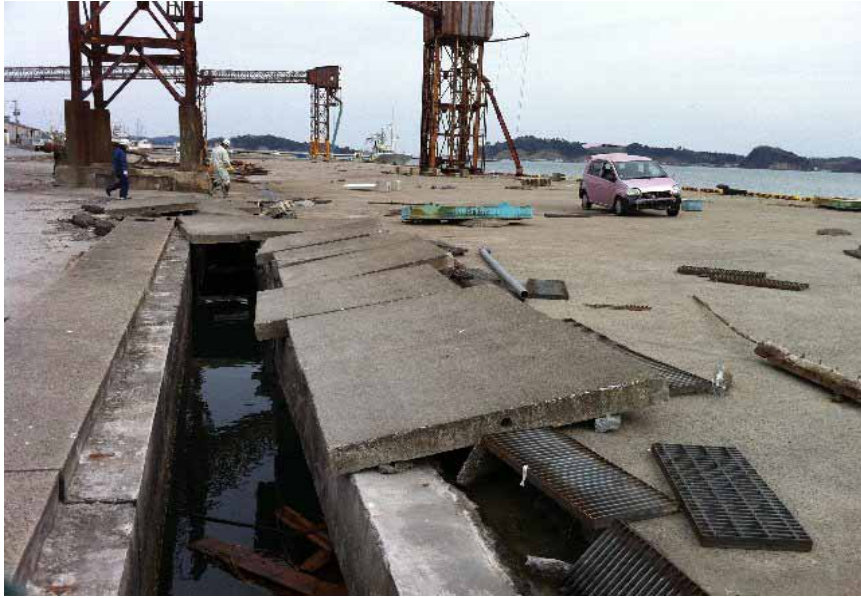
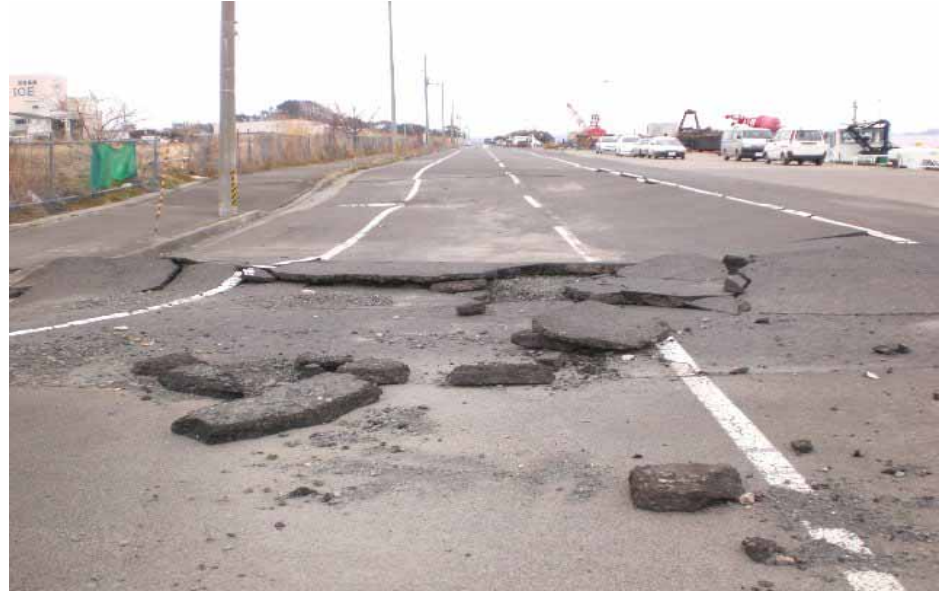
塩釜漁港応急復旧 写真(2)

応急復旧(被災状況)

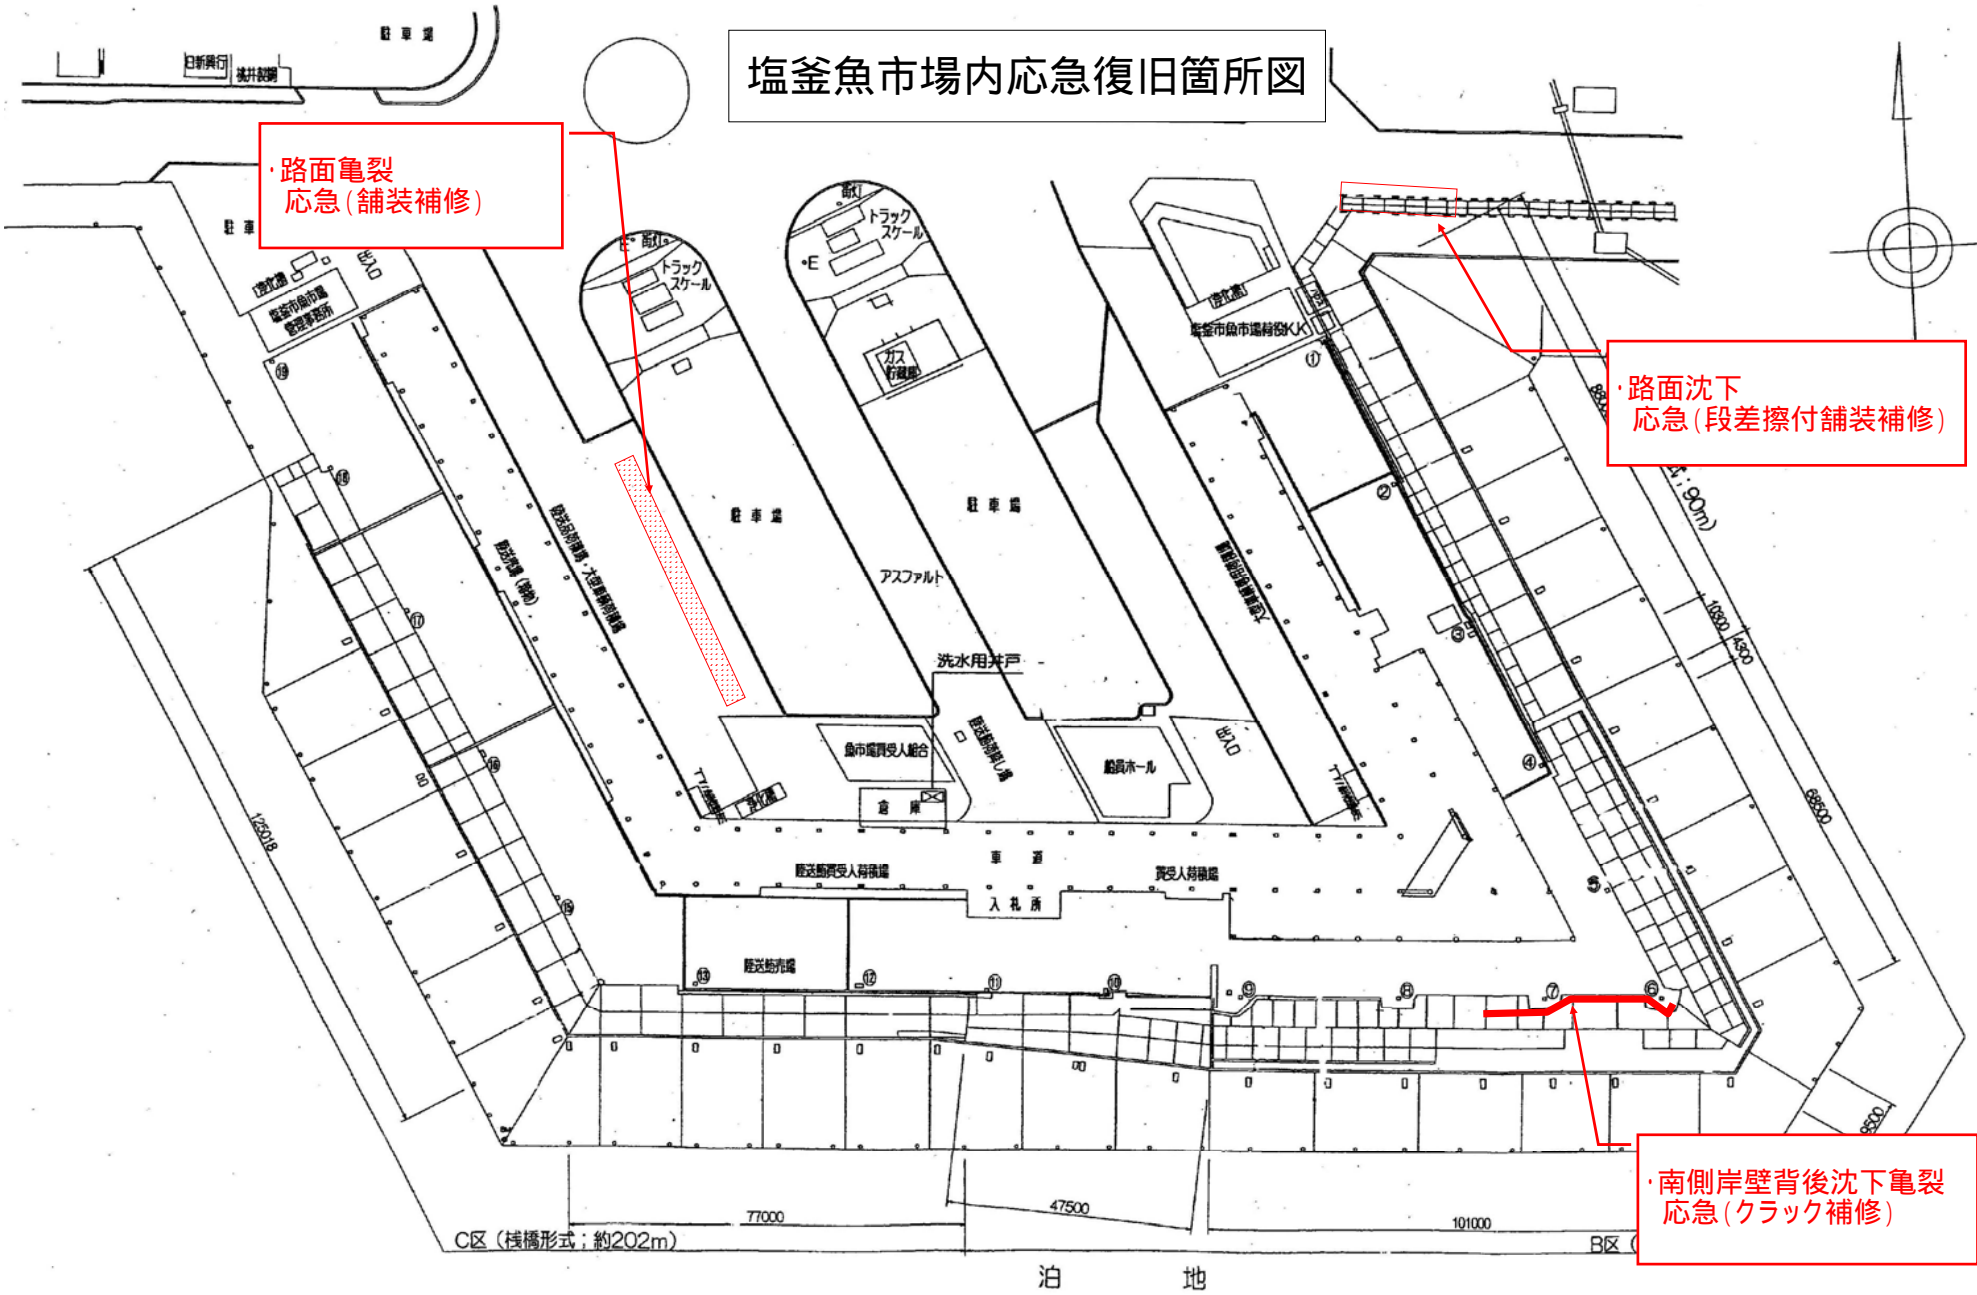
塩釜魚市場内応急復旧箇所図

路面亀裂
応急(舗装補修)

路面沈下
応急(段差擦付舗装補修)

南側岸壁背後沈下亀裂
応急(クラック補修)

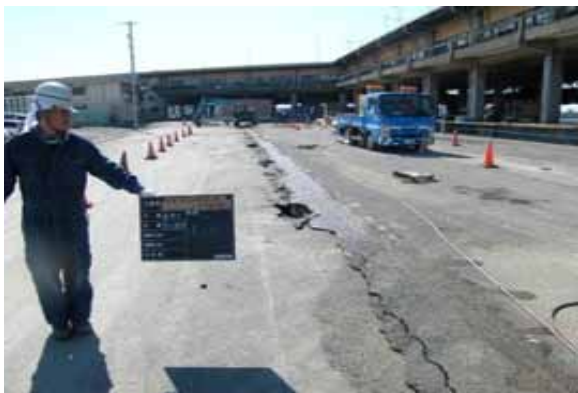
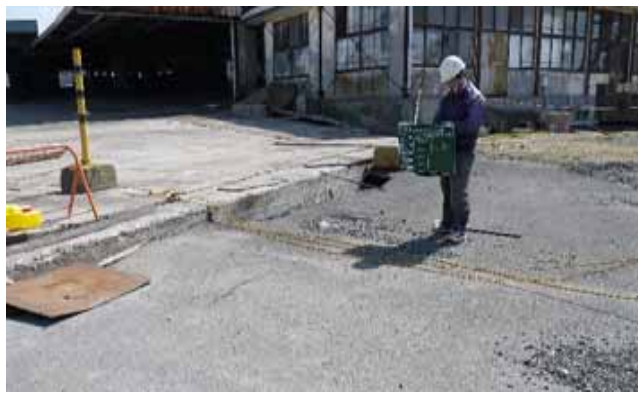
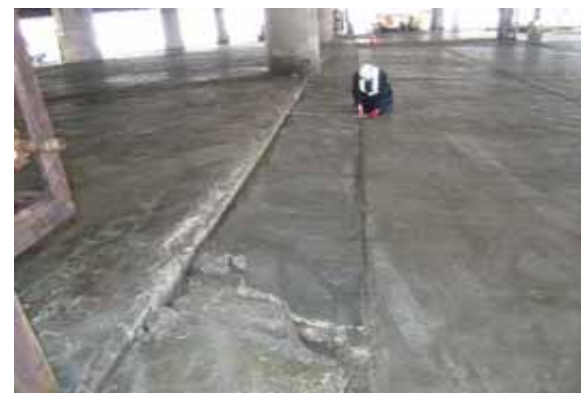
応急復旧(被災状況)
