村田町竹の内地区産業廃棄物最終処分場

生活環境影響調査報告書

概要版

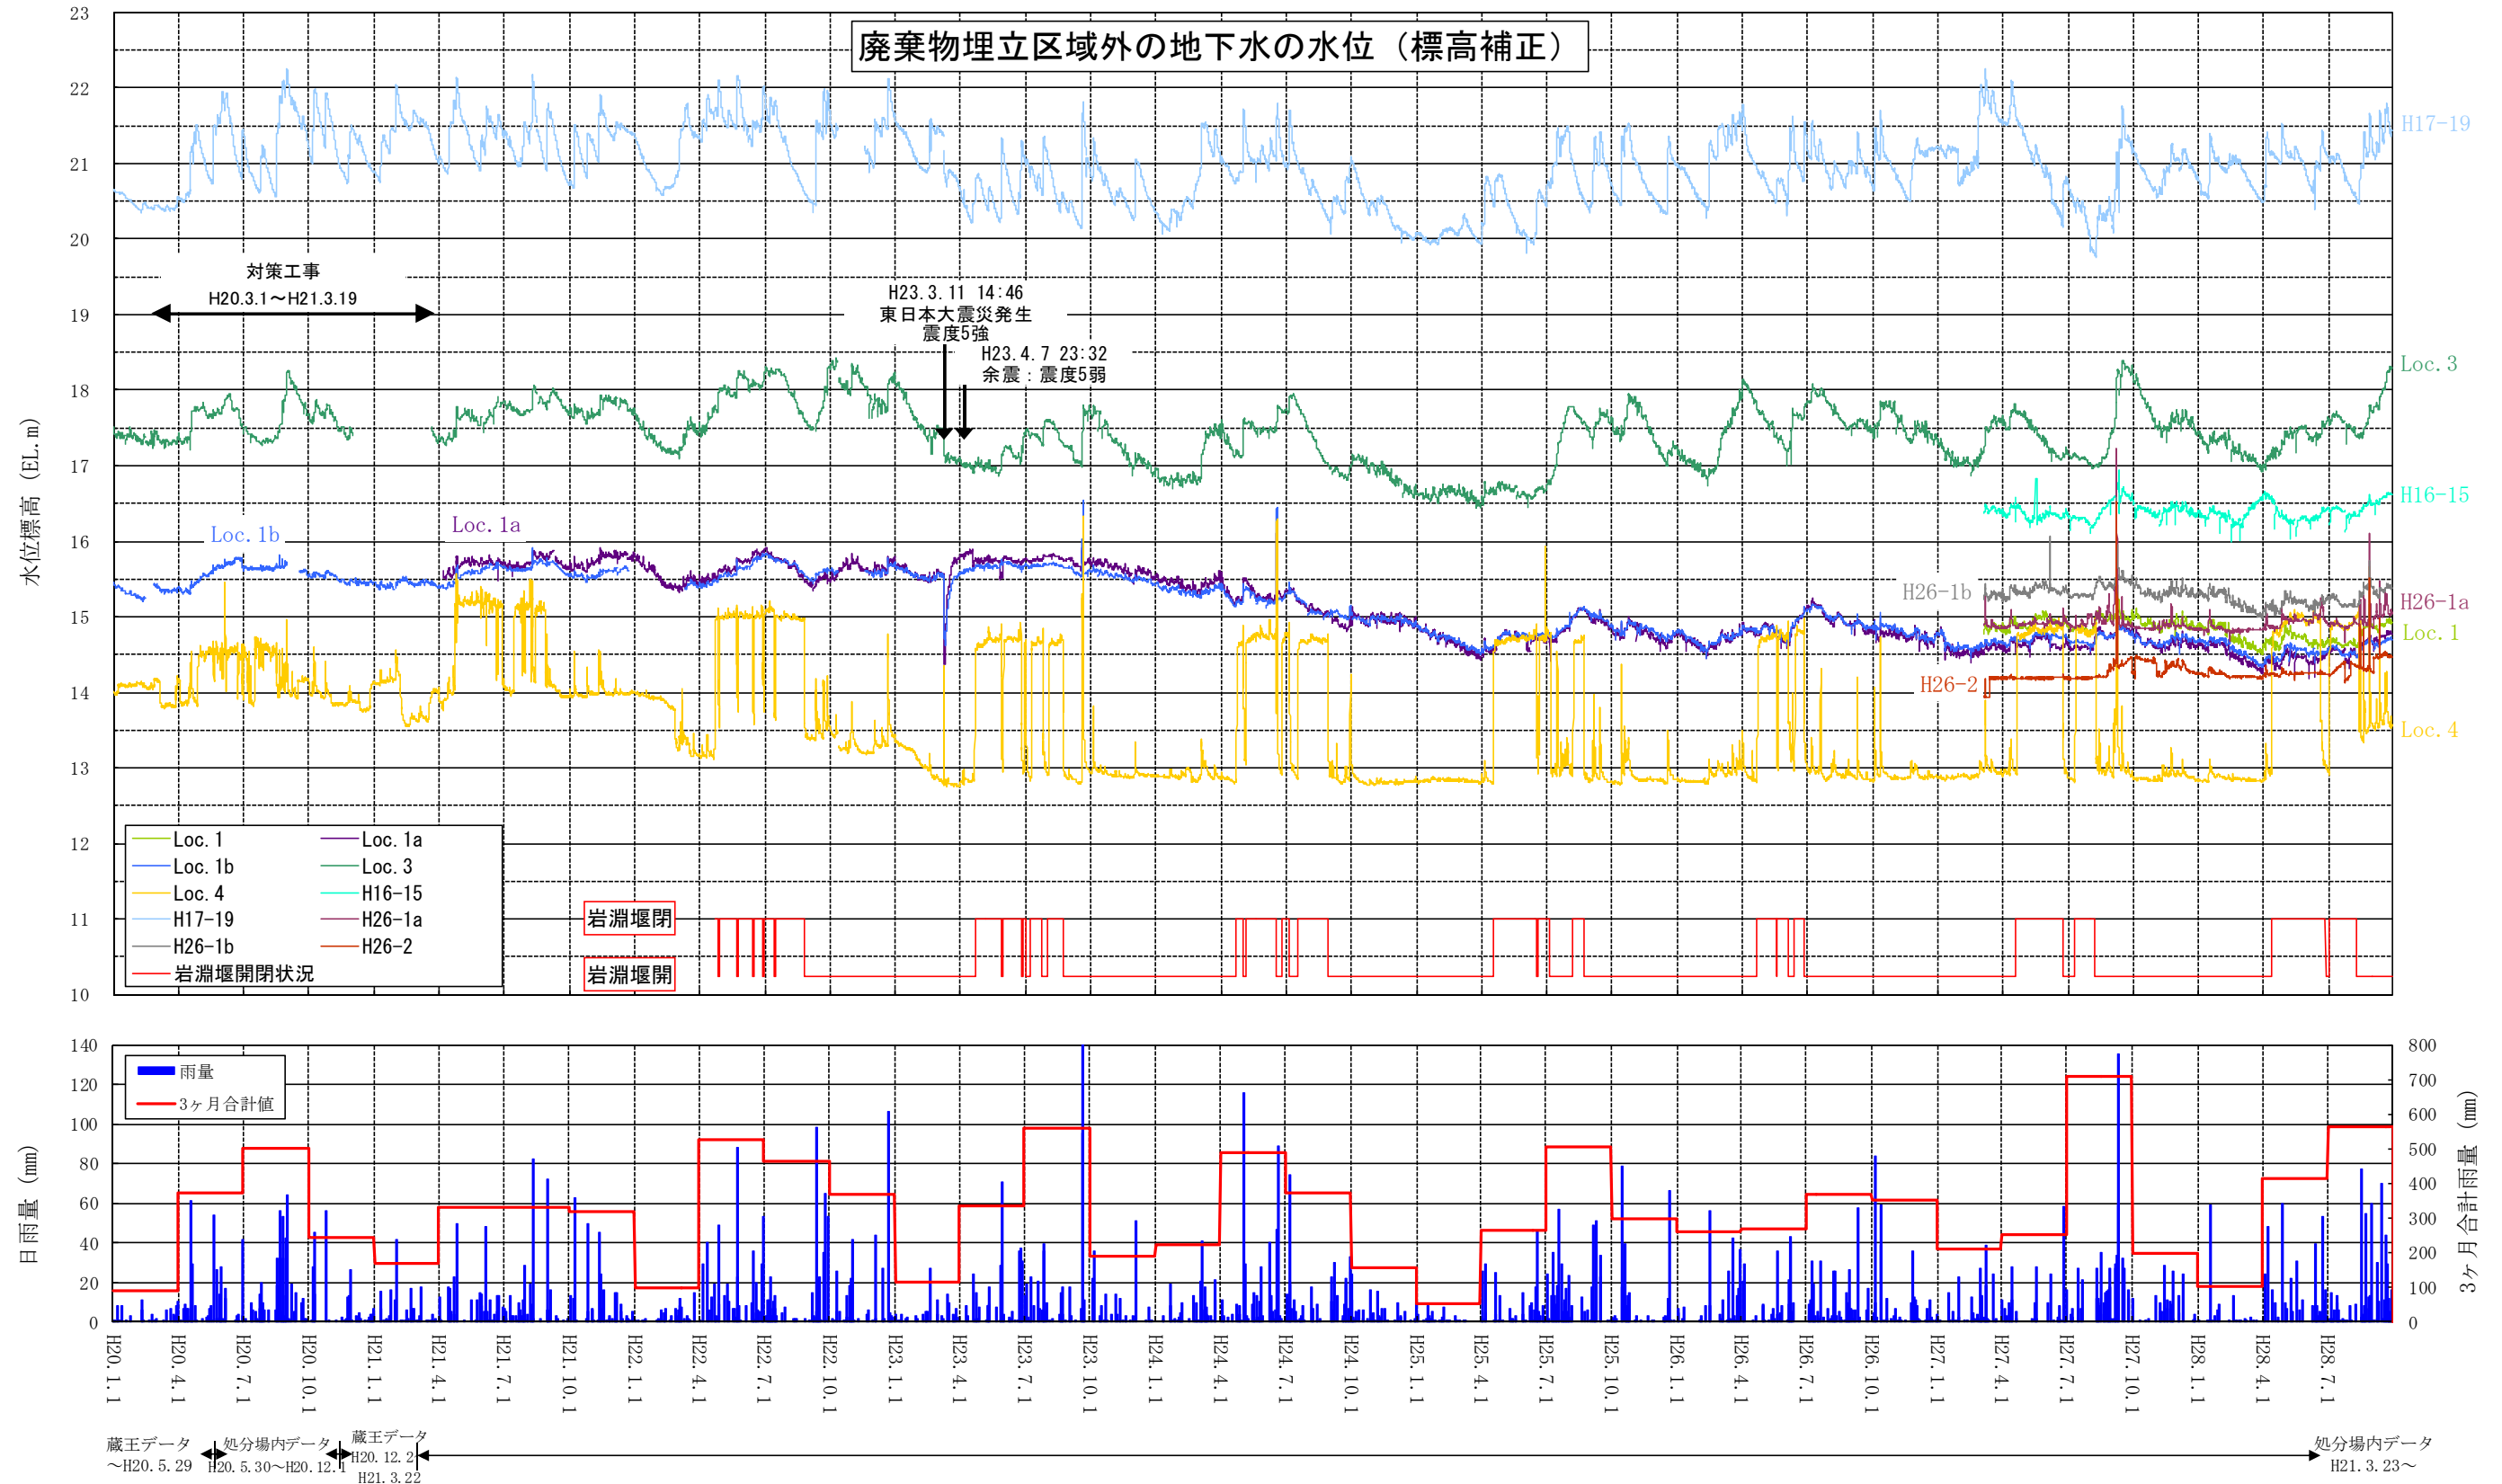
図 2-60 地下水位経時変化図（廃棄物埋立区域外の地下水の水位）

- 廃棄物埋立区域外の地下水位は、上流側で標高 16.92~21.80 mの間で変動し、Loc3,H17-19 とともに最大 1.40mの高低差であった。また、下流側では標高 12.82~16.66mの間で変動し、Loc.4 で最大 2.84mの高低差を示した。
- 廃棄物埋立区域内の地下水の水位は、上流側で標高 16.66~18.49mの間で変動し、H16-6 で最大 1.74mの高低差であった。また、下流側では標高 15.69~17.77mの間で変動し、H26-3a で最大 2.08mの高低差であった。
- 処分場内の浸透水の水位は、上流側から下流側へと低くなっていることから、処分場内の浸透水は、上流側から下流側へ流下しているものと推察される。
