# 中南部下水道事務所(吉田川下流流域下水道)

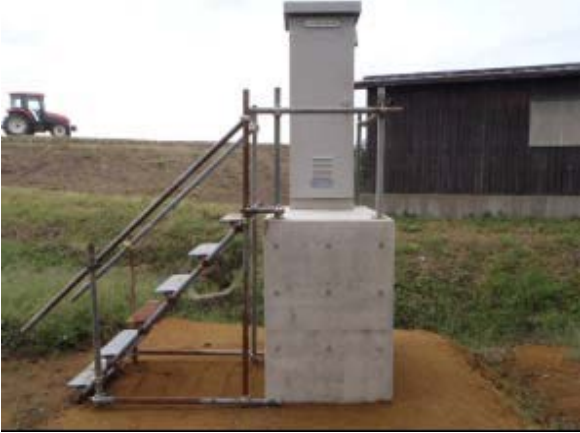
年 月 日	歩み(復旧・復興への取り組み、復旧状況)
平成24年 9月 28日	<p><b>大和浄化センター外 電気設備災害復旧工事完了</b></p> <p>大和浄化センター: 大和・大衡幹線流入流量計盤及び自家発電設備現場盤基礎傾斜, 流入ゲート設備電気配管損傷, 自家発電設備燃料配管損傷の復旧</p> <p>大郷ポンプ場 : ポンプ場基礎及び引込柱傾斜の復旧</p> <p>海老沢ポンプ場 : 送水流量計水没故障の復旧</p> <p>幹線管路 : 北部幹線第1及び第3流量計引込柱傾斜の復旧</p> <div style="display: flex; justify-content: space-around;"> <div style="text-align: center;">   <p>大和流入流量計盤基礎傾斜状況</p> </div> <div style="text-align: center;">

<p>復旧完了</p> </div> </div> <div style="display: flex; justify-content: space-around; margin-top: 20px;"> <div style="text-align: center;">

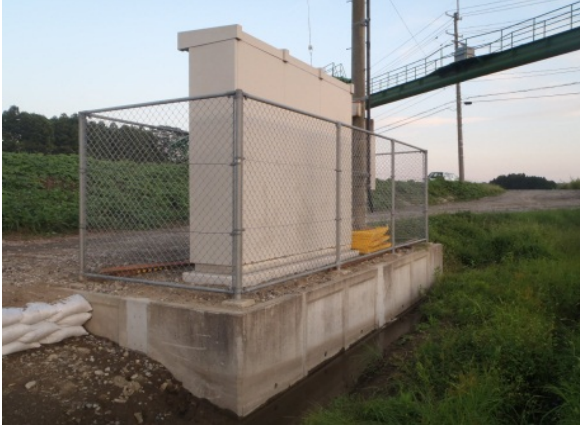
<p>大郷ポンプ場基礎傾斜状況</p> </div> <div style="text-align: center;">

<p>復旧完了</p> </div> </div>
