中南部下水道事務所(阿武隈川下流流域下水道)

年 月 日	歩み(復旧・復興への取り組み、復旧状況)
平成23年 3月 11日	14:46 地震発生

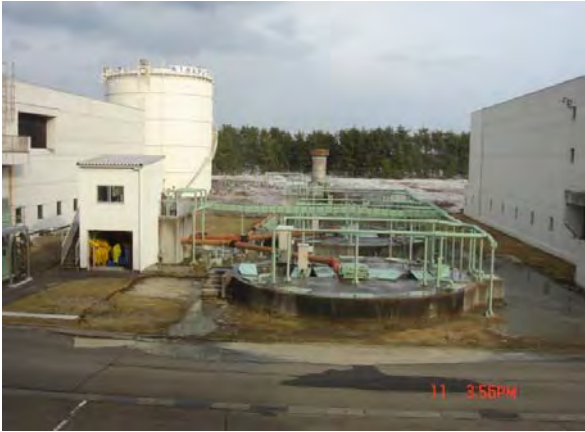
<p>①(津波が防風林を超える)</p>   <p>②(一気に水位を増す津波)</p>

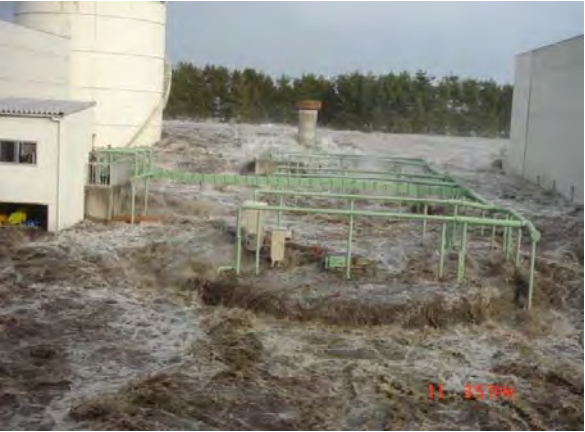
<p>③(津波高さが大きくなり処理施設を飲み込む)</p>   <p>④(浮力によりガスホルダーが転倒、浮遊)</p>

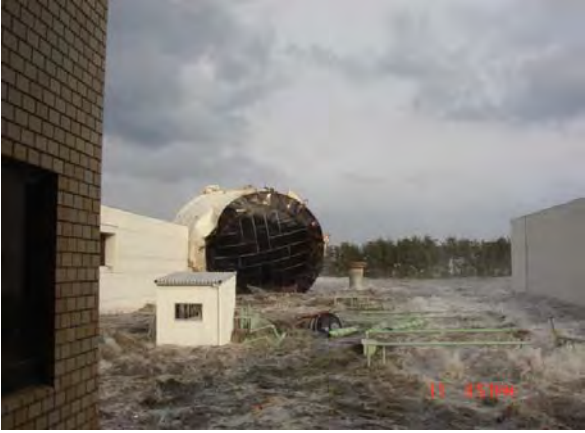
<p>⑤(管理棟に向けて流れてくるガスホルダー)</p>   <p>⑥(管理棟に接触後、場外へ流出)</p>   <p>⑦(更に水位上昇)</p>   <p>⑧(場外へ流されていくガスホルダー)</p>

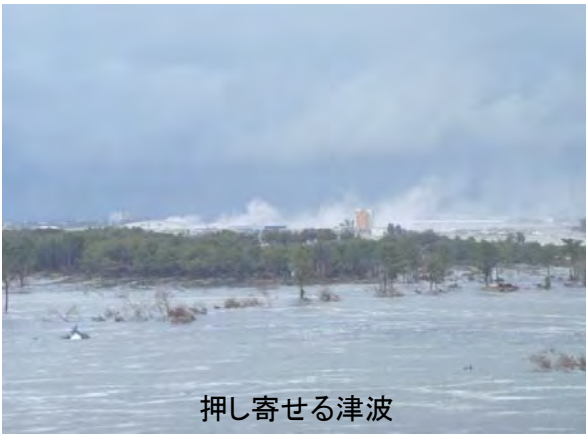
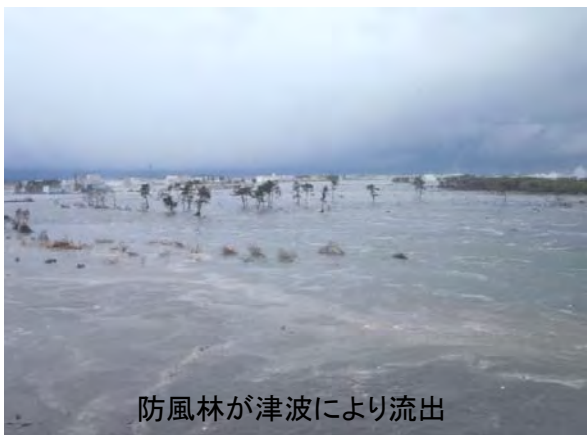
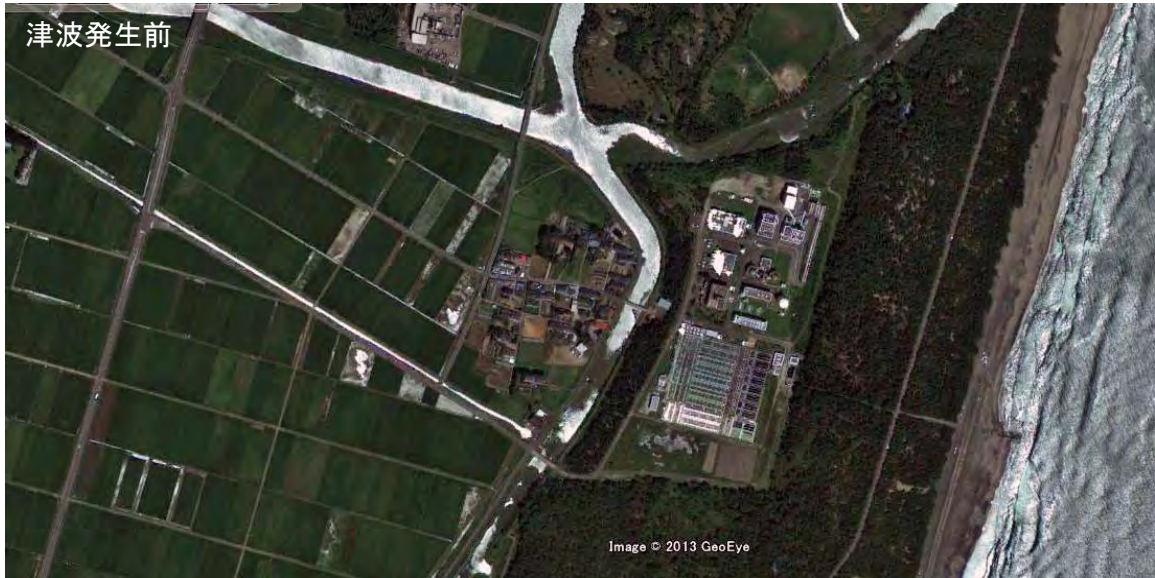
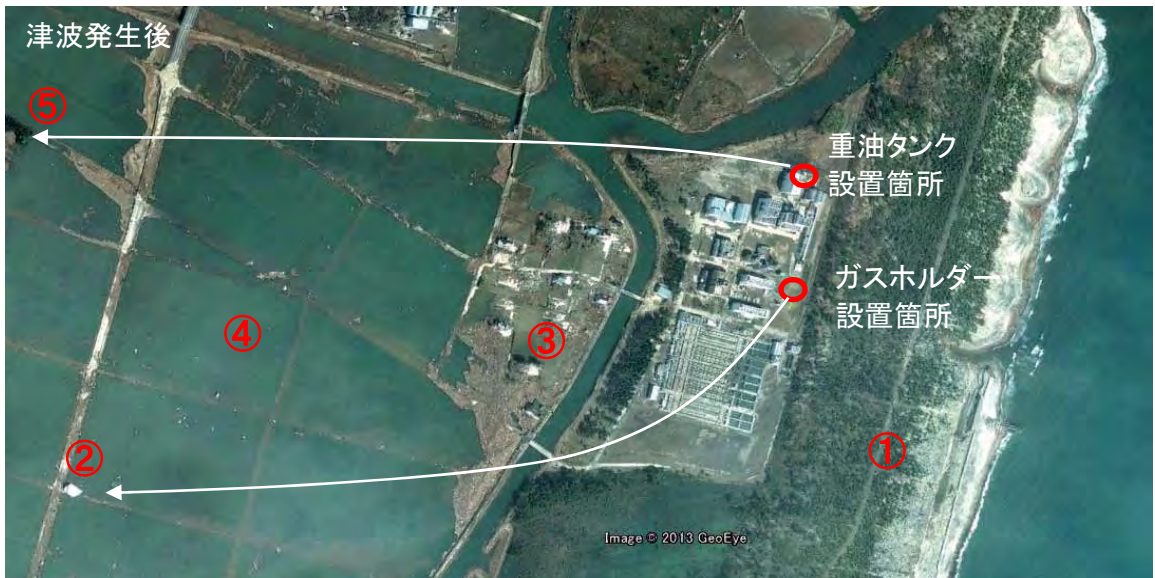
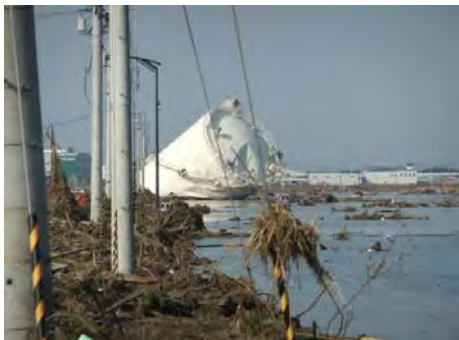
- ①津波により流出した防風林
- ②直線距離約1.3km流されたガスホルダー
- ③大部分が流出してしまった集落
- ④広範囲に冠水している水田
- ⑤直線距離約1.4km流された重油タンク

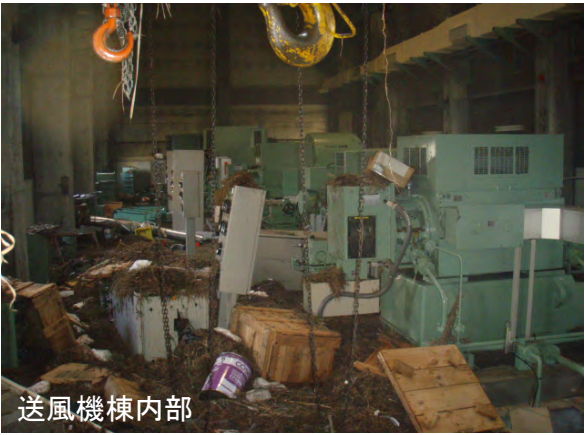
<p data-bbox="327 987 502 1019">送風機棟内部</p> </div> <div data-bbox="903 595 1490 1028">

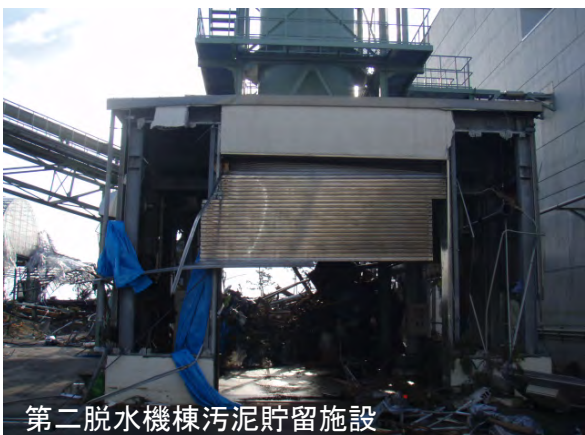
<p data-bbox="922 987 1284 1019">第二脱水機棟汚泥貯留施設</p> </div> <div data-bbox="308 1050 895 1482">

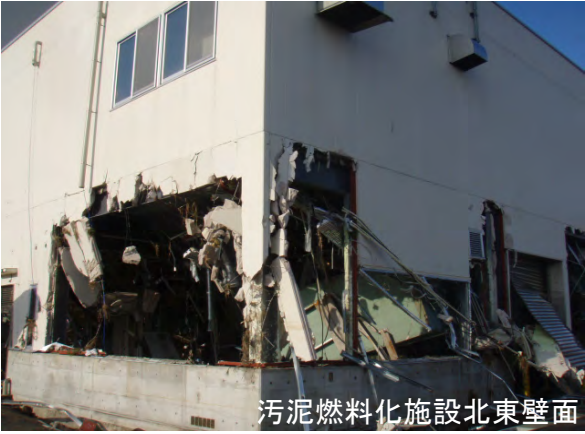
<p data-bbox="566 1442 885 1473">汚泥燃料化施設北東壁面</p> </div> <div data-bbox="903 1050 1490 1482">

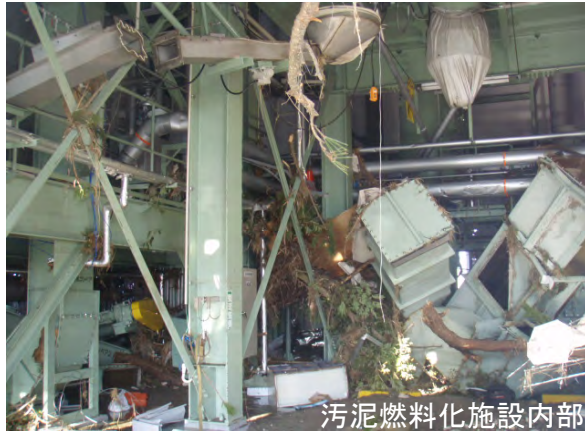
<p data-bbox="1220 1442 1497 1473">汚泥燃料化施設内部</p> </div> <div data-bbox="308 1505 895 1937">

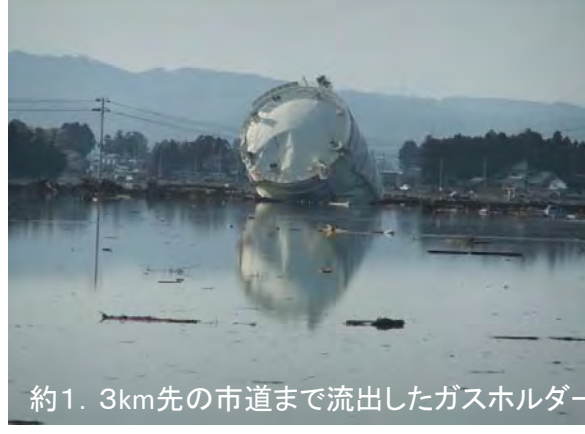
<p data-bbox="327 1883 901 1915">約1.3km先の市道まで流出したガスホルダー</p> </div> <div data-bbox="903 1505 1490 1937">

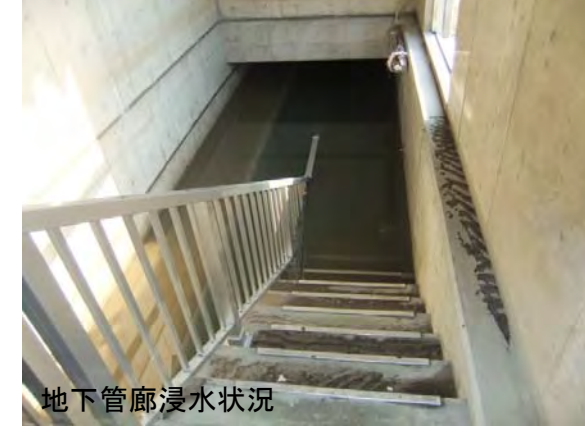
<p data-bbox="933 1883 1173 1915">地下管廊浸水状況</p> </div>

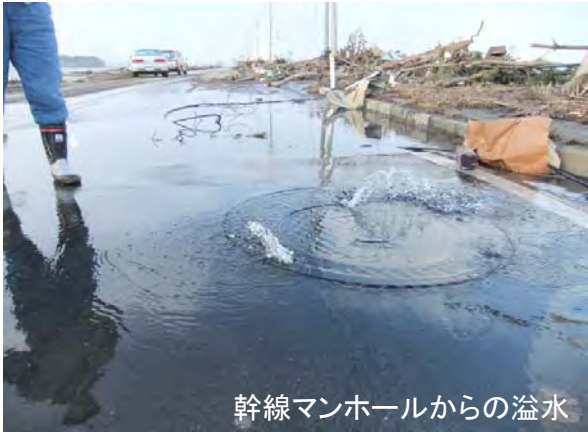
<p data-bbox="1133 667 1477 703">幹線マンホールからの溢水</p> </div> <div data-bbox="306 725 893 1155">

年 月 日	歩み(復旧・復興への取り組み、復旧状況)
平成23年 3月 16日	<p data-bbox="306 138 427 174"><u>溢水対策</u></p> <p data-bbox="325 197 1471 273">汚水ポンプの機能停止により、マンホールから溢水が発生。溢水対策として、流入ゲート前に仮設ポンプを設置した。</p> <div data-bbox="306 282 893 712">

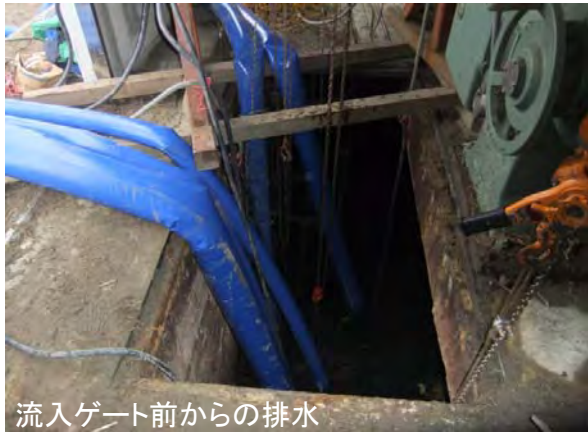
<p data-bbox="916 1120 1225 1155">流入ゲート前からの排水</p> </div> <div data-bbox="306 1182 893 1612">

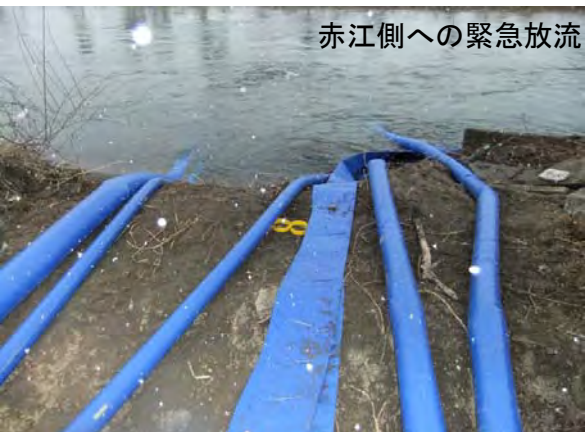
<p data-bbox="1219 1196 1487 1232">赤江側への緊急放流</p> </div>

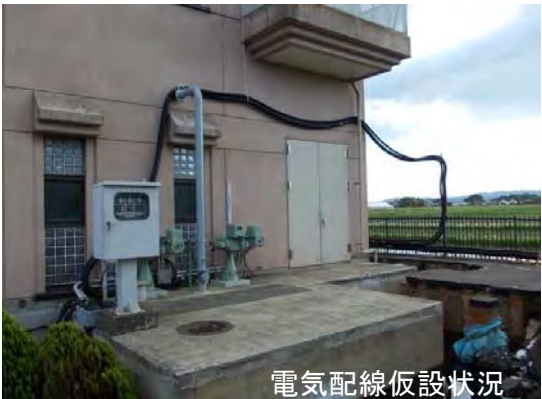
<p>電気配線仮設状況</p>	
5月 12日	<p>名取ポンプ場No.1. 2汚水ポンプ運転開始</p> <p>応急工事により仮復旧したNo.1. 2汚水ポンプの運転を開始した。これにより、場内仮設ポンプによる送水及び増田川への仮設排水を停止した。</p>

<p>場内の初期対応ゲート前に仮設ポンプ(高揚程水中ポンプ 17台)を設置し、調圧水槽まで揚水することにより、応急的に排水を開始した。</p> <p>調圧水槽までの仮設配管</p>	
4月 17日	<p>仙台ポンプ場受電切替</p> <p>地震により場内が陥没し、埋設されていた電気配線が破損したため、仮設の電気配線を敷設し、受電を開始した。</p>

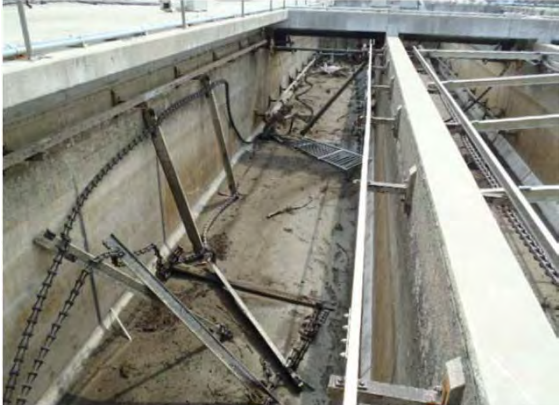
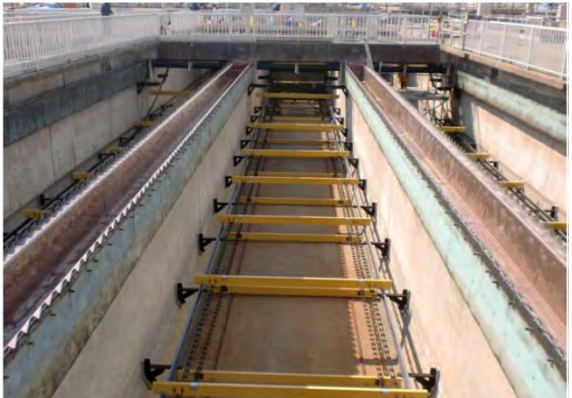
</div> <p>水処理2系列最初沈殿池被災状況 水処理2系列最初沈殿池復旧状況</p>

<p>本復旧工事が完了した2号汚水ポンプ(16m³/h)の運転を開始した。</p>
4月	18日	<p><u>水処理施設第2系列供用開始</u></p> <p>平成23年7月から仮設送風機設備により実施してきた「簡易曝気処理」から、送風機設備の復旧により、水処理施設段階的復旧の最終段階である生物処理に移行した。</p> <div style="display: flex; justify-content: space-around;">

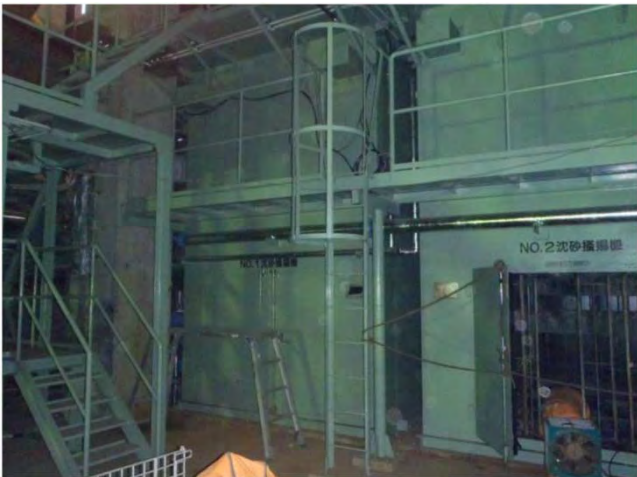
<p>No. 1 沈砂掻揚機復旧状況</p>

<p>水処理施設第4系列 最終沈殿池水処理状況</p>
8月	1日	<p><u>No.1沈砂池設備供用開始</u></p> <p>流入した汚水から砂分等を除去する沈砂掻揚機全2台のうち1台が復旧した。</p>

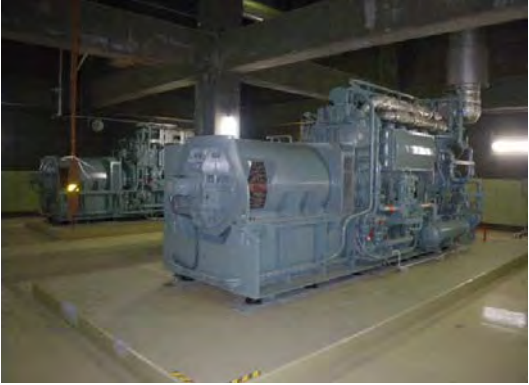
<p>自家発電設備復旧状況</p> </div> </div>
平成25年 1月 22日		<p><u>第二脱水機棟脱水機設備復旧完了</u></p> <p>第二脱水機棟に設置された遠心脱水機2台が復旧し、脱水能力が震災前と同等に復旧した。</p> <div style="text-align: center;">   <p>復旧した遠心脱水機2台</p> </div>

年 月 日	歩み(復旧・復興への取り組み、復旧状況)	
平成24年 12月 25日		<p><u>自家発電設備復旧完了</u></p> <p>非常用自家発電設備2台が復旧し、停電時における処理機能の確保が震災前と同等に復旧</p> <div style="display: flex; justify-content: space-around; align-items: center;"> <div style="text-align: center;">   <p>自家発電設備被災状況</p> </div> <div style="text-align: center;">

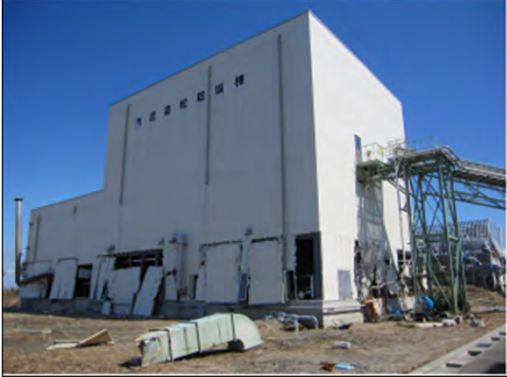
<p data-bbox="507 613 691 647">被災状況全景</p> </div> <div style="text-align: center;">

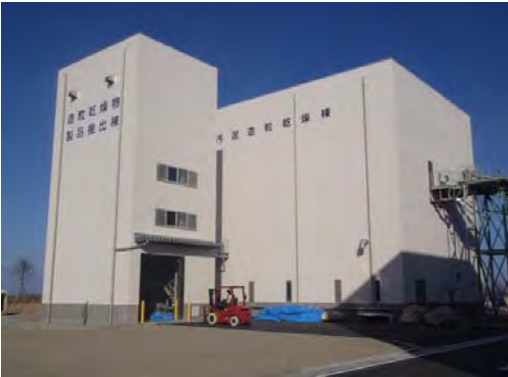
<p data-bbox="1088 613 1272 647">復旧状況全景</p> </div> </div> <div style="display: flex; justify-content: space-around; margin-top: 20px;"> <div style="text-align: center;">

年 月 日	歩み(復旧・復興への取り組み、復旧状況)
平成25年 2月 26日	<p data-bbox="306 136 663 170"><u>汚泥燃料化施設試運転開始</u></p> <p data-bbox="306 188 1334 221">汚泥燃料化施設復旧工事の主要機器類の据え付けが完了し、試運転を開始した。</p> <div style="display: flex; justify-content: space-around;"> <div style="text-align: center;">

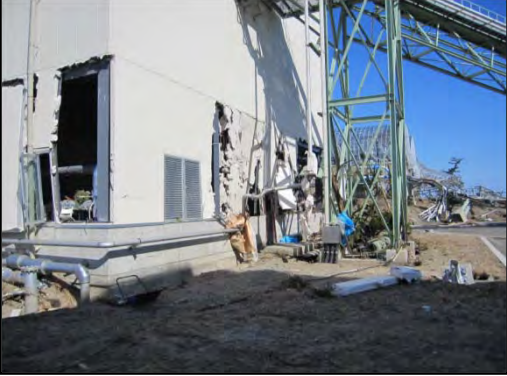
<p data-bbox="475 1066 711 1099">南側壁面被災状況</p> </div> <div style="text-align: center;">

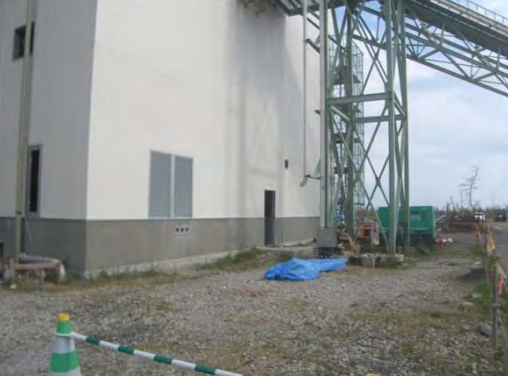
<p data-bbox="1064 1066 1300 1099">南側壁面復旧状況</p> </div> </div> <div style="text-align: center; margin-top: 20px;">

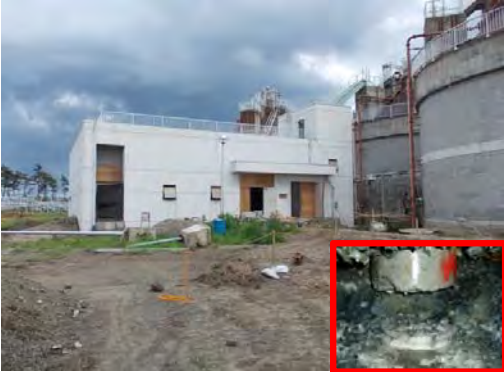
<p data-bbox="443 685 762 757">ガスブロワー棟被災状況 (右下は基礎杭破断状況)</p> </div> <div data-bbox="940 315 1445 685">

年 月 日	歩み(復旧・復興への取り組み、復旧状況)
平成25年 3月 22日	<p data-bbox="304 136 606 170"><u>汚泥消化施設復旧完了</u></p> <p data-bbox="304 188 1461 259">基礎杭の破断により、立て替えとなった消化汚泥加温棟が完成し、汚泥消化に関連する施設が全て復旧した。</p> <div data-bbox="352 315 858 685">

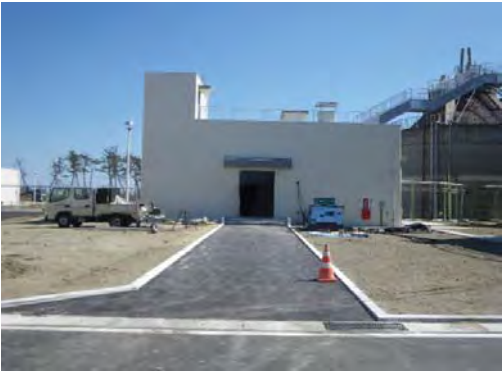
<p data-bbox="1038 685 1358 719">消化汚泥加温棟復旧状況</p> </div> <div data-bbox="352 763 858 1133">

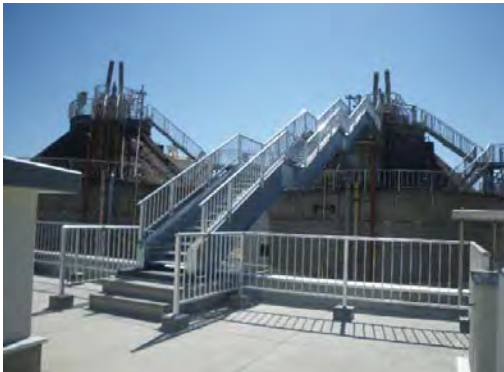
<p data-bbox="368 1133 842 1205">消化槽復旧状況 (ガスブロワーから機械攪拌への変更)</p> </div> <div data-bbox="940 763 1445 1133">

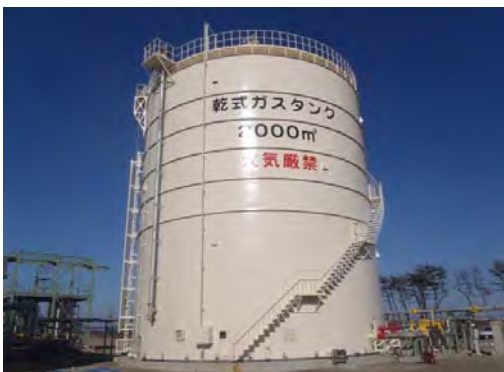
<p data-bbox="1078 1133 1326 1167">ガスタンク復旧状況</p> </div> <div data-bbox="352 1211 858 1581">

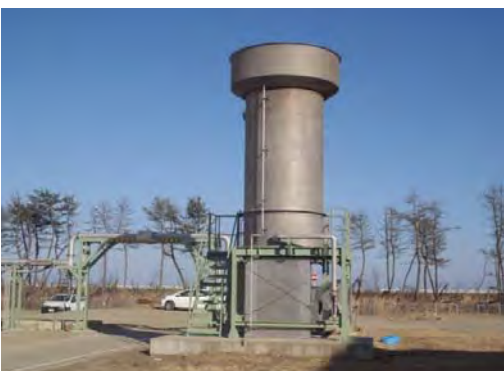
<p data-bbox="432 1581 778 1615">余剰ガス燃焼装置復旧状況</p> </div> <div data-bbox="940 1211 1445 1581">

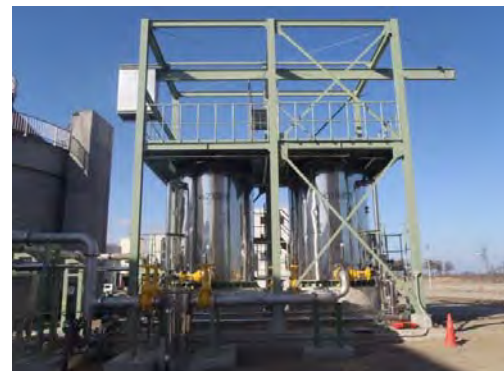
<p data-bbox="1046 1581 1342 1615">乾式脱硫装置復旧状況</p> </div>
