4月18日から『ステップ4』に移行しました

下水道施設災害復旧の基本方針に基づき、段階的な復旧を進め、今回、最終段階『ステップ4』に移行しました。『ステップ4』では、水処理施設を系列毎に順次復旧・処理を開始し、7月には完全復旧の予定です。

県南浄化センター 平面図

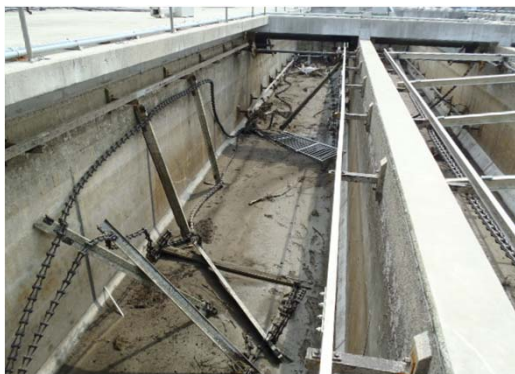
最終沈殿池被災状況

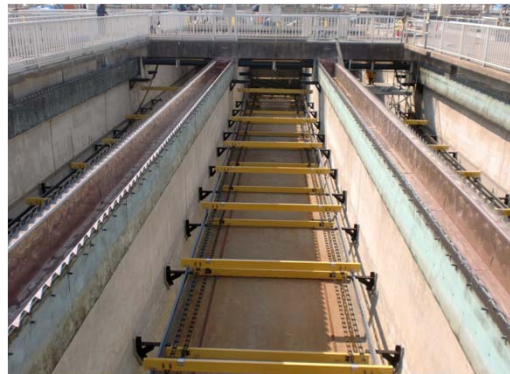
最終沈殿池復旧状況

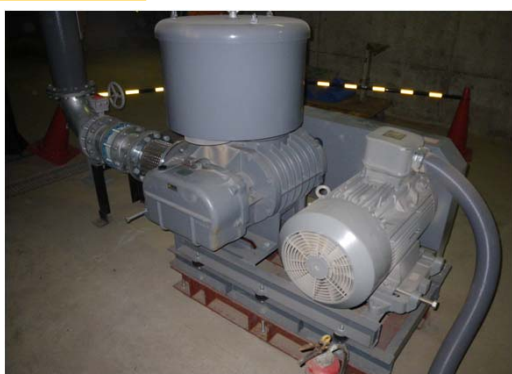
仮設フロアによる簡易曝気

ステップ2の仮設沈殿池と並行して、仮設フロアの設置等により、水処理施設で、簡易曝気の上、消毒し放流しております。また、簡易曝気の過程で発生した汚泥についても、応急復旧させた汚泥処理施設により、汚泥処理を実施しております。
- ステップ4** **今回** → (第1・2・5系列：平成24年4月18日～ 第3系列：5月～ 第4系列：7月～)

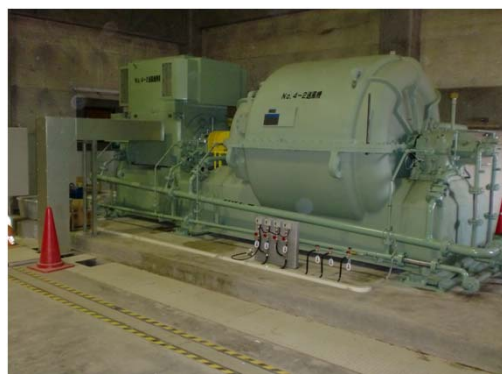
No.4-2送風機復旧・運転再開

水処理施設については、震災前の状況へ全て復旧します。平成24年4月18日からは、復旧した送風機により運転しております。汚泥処理施設についても早期復旧に向け全力で取り組んでおります。

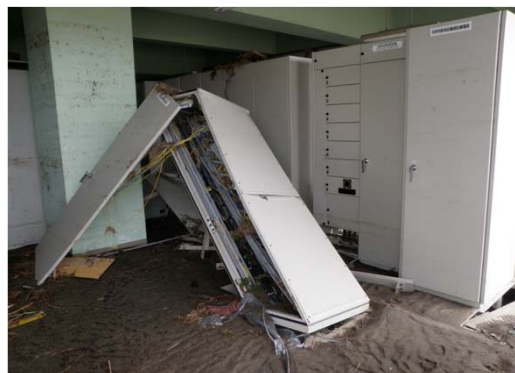
電気設備被災状況

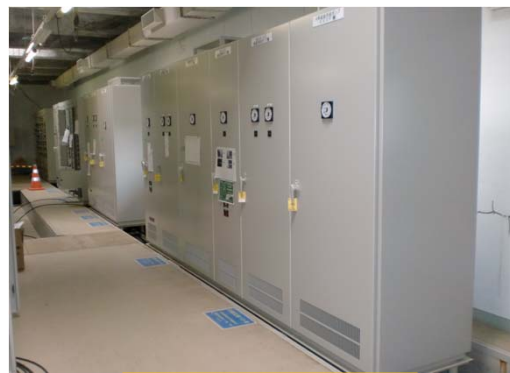
電気設備復旧状況

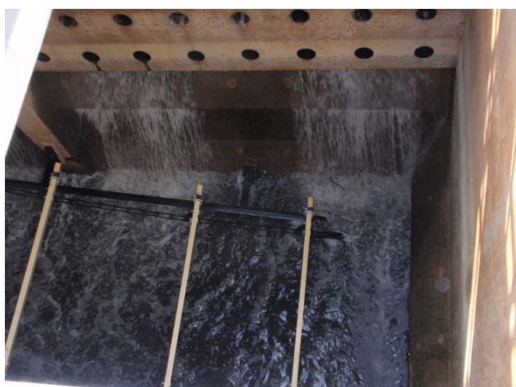
最初沈殿池流入開始状況
