広瀬川コラボ事業

「地域住民と協働で つくる川づくりの実践」 ー石河原の復元ー

宮城県仙台土木事務所

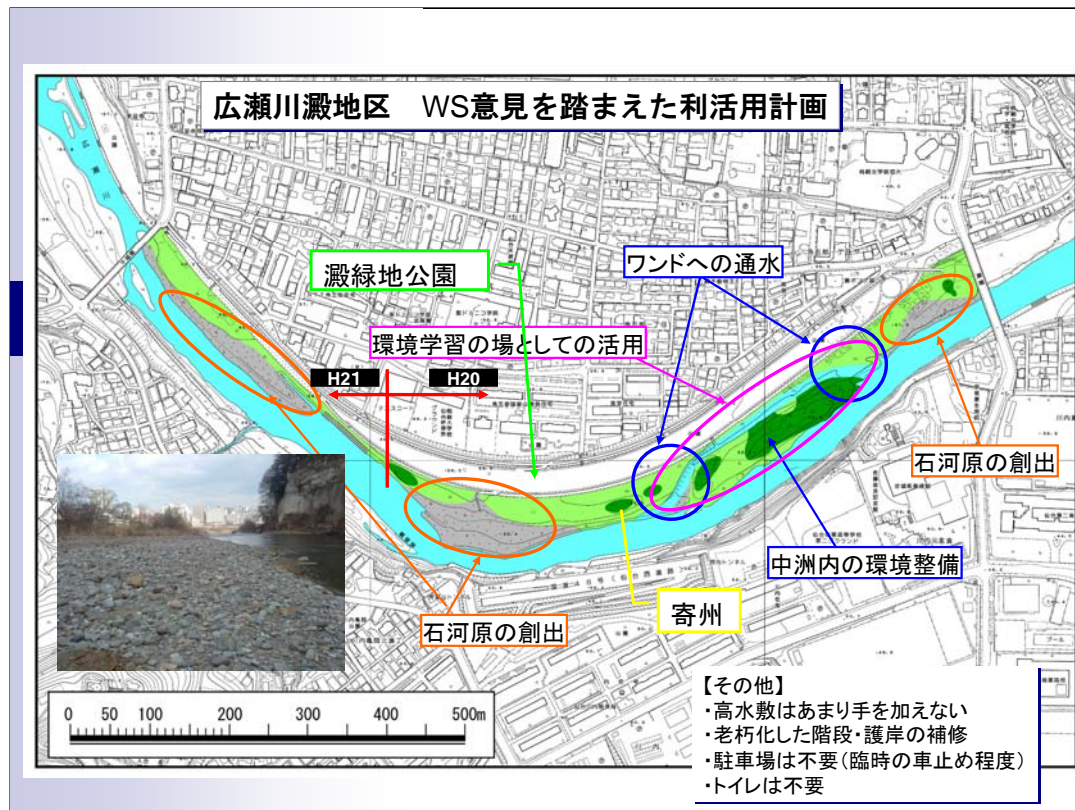
以上のような特徴や課題を踏まえて、ワークショップにより広瀬川利活用計画は、画面のとおりになりました。

主には、樹木の伐採、石河原の創出、ワンドへの通水等です。

その他の意見としては、高水敷には手を加えない、老朽化した階段・護岸の補修、駐車場やトイレについては管理面から不要ということになりました。

この計画案に基づき、県単独の河川局部改良工事に対応しました。

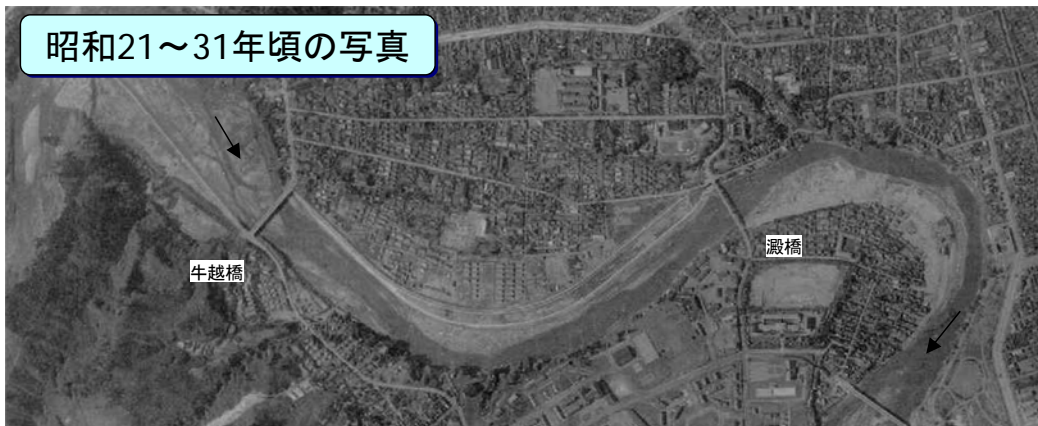
澱地区の変遷（空中写真1）

- ▶昭和25年の大洪水を契機に広瀬川の護岸や堤防等の整備が行われました。澱地区においても堤防や護岸が整備されました。
- ▶昭和30年頃は、河原（砂礫地）が広がっていました。

これは昭和20～30年の空中写真です。

昭和25年の大洪水を契機に広瀬川の護岸や堤防等の整備が行われました。澱地区においても堤防や護岸が整備されました。

昭和30年頃は、河原（砂礫地）が広がっていました。

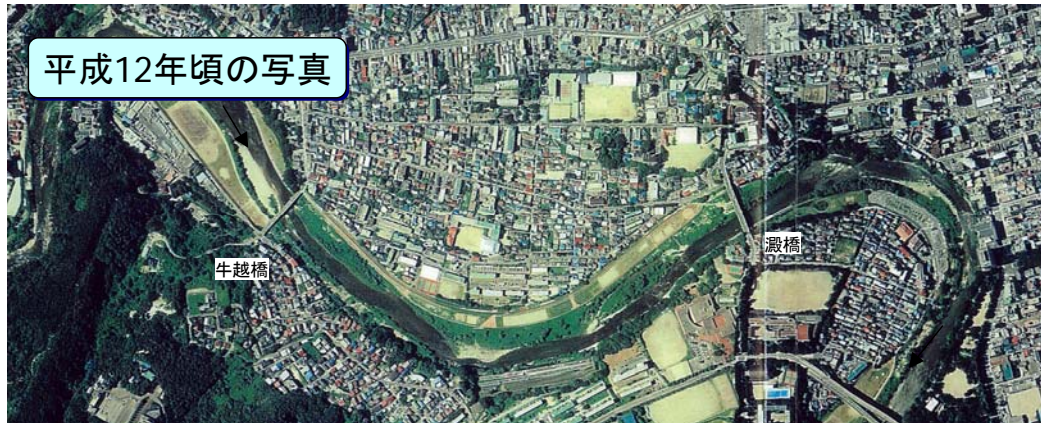
澱地区の変遷（空中写真2）

▶昭和50年頃から澱み橋の上流に寄州が発生しました。その後ヤナギ等の樹木が生育し、次第に高木に生長しています。

平成12年の写真です。

先ほどの昭和50年よりも、全体的に、河原に草地や樹木が広がっているのがわかります。

澱橋上流に発達した中州は、治水上阻害となるために一部掘削しましたが、残りはワンドと一体となった環境を形成しました。

寄州等にはヤナギ等の樹木が生育し、次第に高木に生長しています。

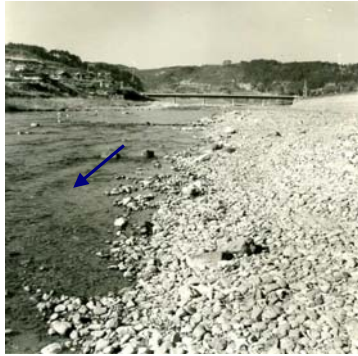
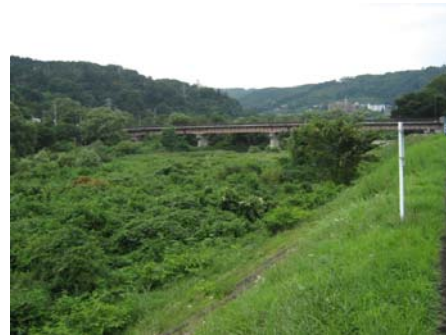
澱地区の変遷（風景の変遷：牛越橋下流部）

- 昭和30年頃は、砂礫河原が広がっていました。
- 現在は、草木類が生育し、高木も見られます。

これは、澱緑地公園あたりから牛越橋に向かって撮影したスナップ写真です。
このように、昭和30年頃は、砂礫河原が広がっていましたが、現在は、寄州が広がり草木類が生育し、高木も見られます。

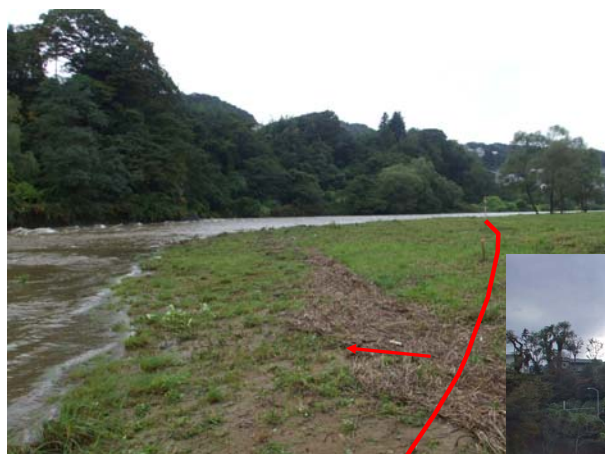
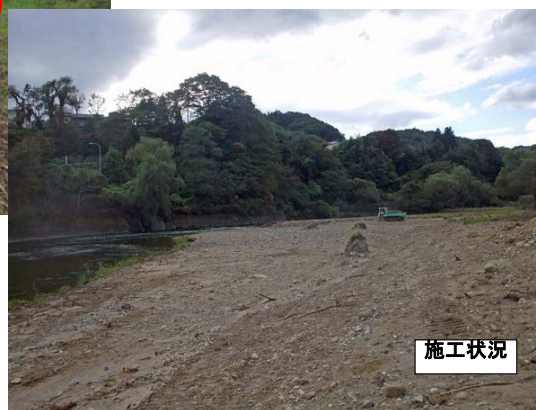
石河原の創出 (H20工事状況)

したがって、支障木の伐採を行い、寄州の盤下げを実施し、昔の広瀬川の景観を復元する石河原の創出に取り組むことになりました。昔、広瀬川は石河原が広がっていたことから、表土を剥ぐと石が出てくることから、約6割の土砂撤去を行い、川に向かって3%の下り勾配で水際まで擦り付けます。

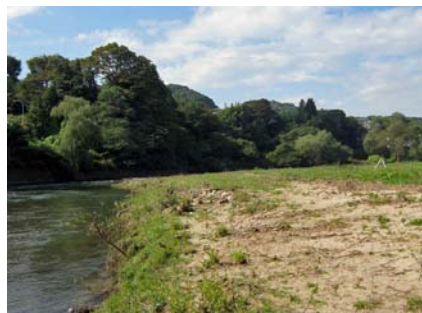
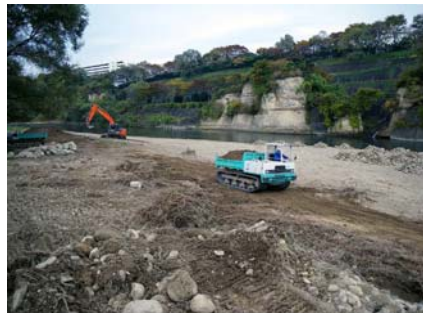
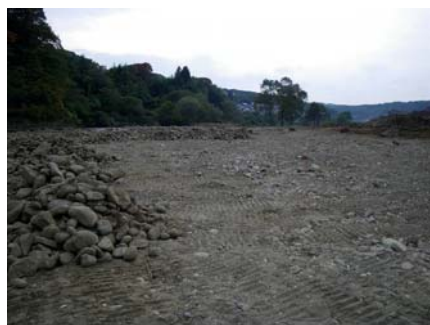
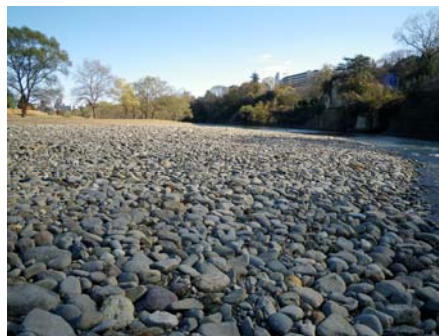
石河原の創出（H20工事）

一部の寄州は残すこととして、寄洲内の鬱蒼とした草類は草刈りを行い、木々は間引くことにより、野鳥類にも配慮した計画を立案して、工事を行いました。

左下の写真は、生まれ変わった石河原の完成写真です。

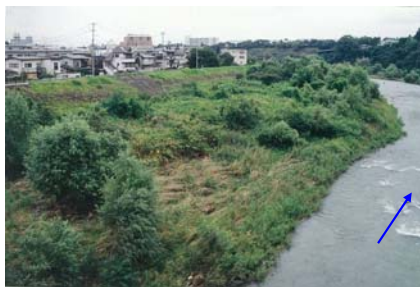
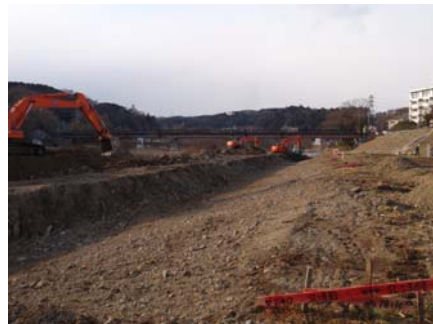
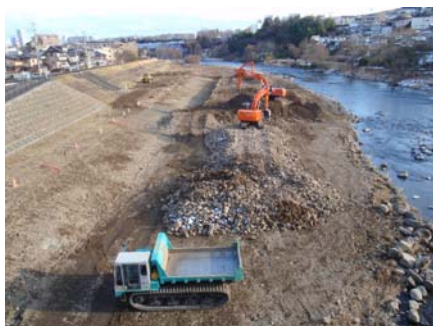
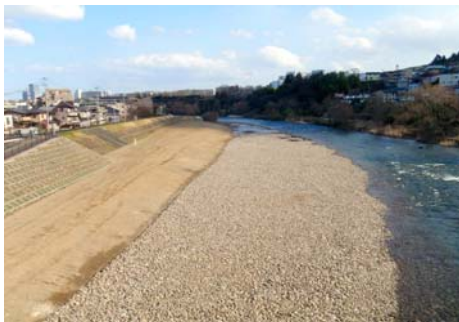
石河原の創出（H21工事）

平成21年度は、牛越橋の直下流の寄州を石河原に復元しました。

H21年度施工においてはH20年度施工に比べ石河原の施工基面を下げ出水時に石河原が流水を被りやすいよう工夫し計画・施工を実施した。

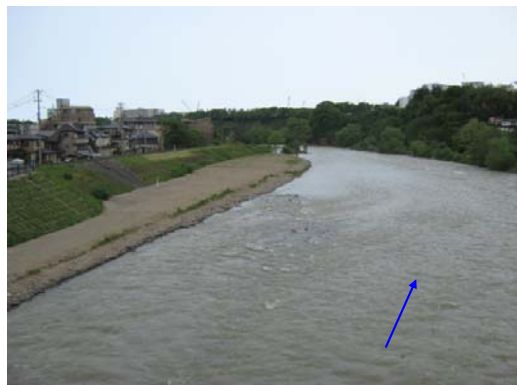
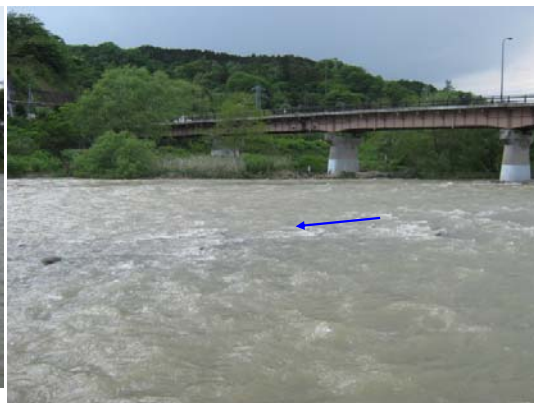
**H21施工箇所における平成22年5月24日～25日の出水状況
(撮影日時・5月25日:流量・約160m³/S)**

H22年5月24日～25日にかけての降雨は5月の観測史上としては最大の雨量であったが、それによる広瀬川の出水により石河原は流水を被った。本洪水の最大流量は24日の20時(流量:約390m³/S)であった。

石河原の全面を洪水が流れる状況

石河原により流れが乱れている状況

平成22年度に入ると早速、5月としては過去に例のない出水がありました。予想以上に石河原が流水に洗われることとなったのです。

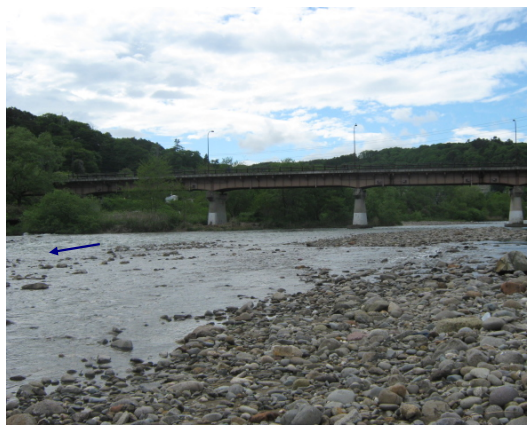
**H21施工箇所における平成22年5月24日～25日の出水状況
(撮影日時・5月27日;流量・約40m³/S)**

5月27日に水位が下がったことから(流量:約40m³/S)現地を確認したところ石河原の表面の一部が水面より現れたが大部分はまだ流水の下にあった。特に玉石を配置しなかった砂礫面のB地区(下流側)においてはすべてが現れず、流水により砂の部分の吸い出しを受け基盤面が下がったことが後日観察された。

石河原の全面を洪水が流れる状況

石河原により流れが乱れている状況

21年度に工事を行った際にちょっとした試みとして、一部に玉石を配置しない箇所を造りました。

今回の出水後にその箇所を確認したところ、玉石を配置しなかった箇所は玉石を配置した箇所に比べて低くなっている(洗掘されている)ことが確認されました。

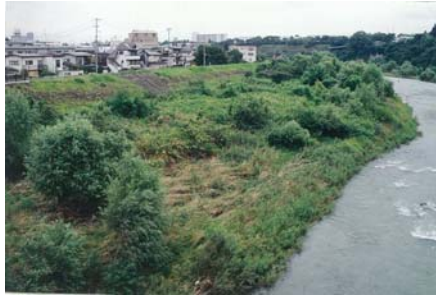
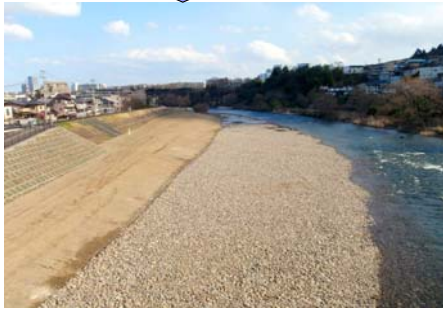
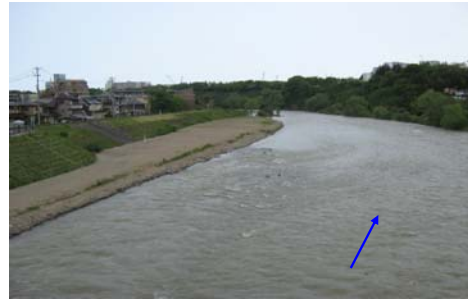
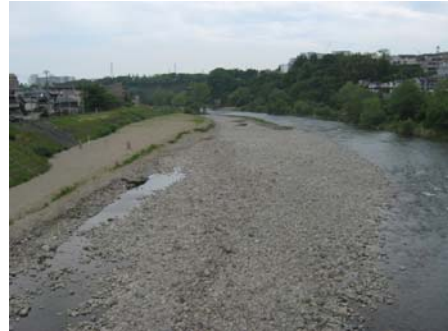
H22年度出水後の河川敷

同地点の変化をまとめてみました。

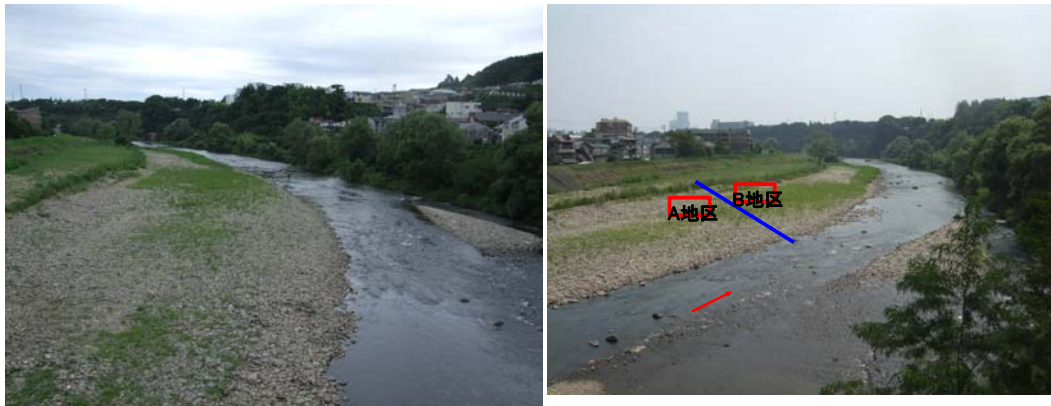
H22施工箇所における夏期の濁水状況

H22年度の夏期は真夏日が観測史上最高の連続となり広瀬川は濁水の状況を呈した。石河原の全面を流れる出水もなく植物の生育も観察された。特に玉石を配置したA地区(上流側)においては植物の生育が少ないことに比較して、砂礫面のB地区(下流側)においては生育が早いことが確認された。

夏期において一部に植生が観察された

意図的に玉石を配置した箇所は植生が少なく、玉石を配置しなかった箇所は植生が多い状況が確認されました。

このことから、石河原を創出する際に、出来るだけ玉石を表面に配置することが、植生を付きにくくし、しいては中州・寄州が出来にくい状態になることが実証出来ました。

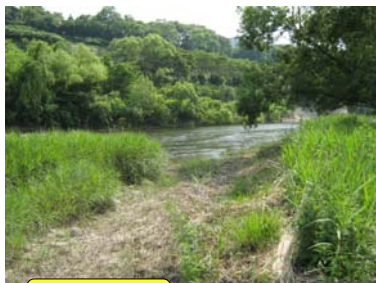
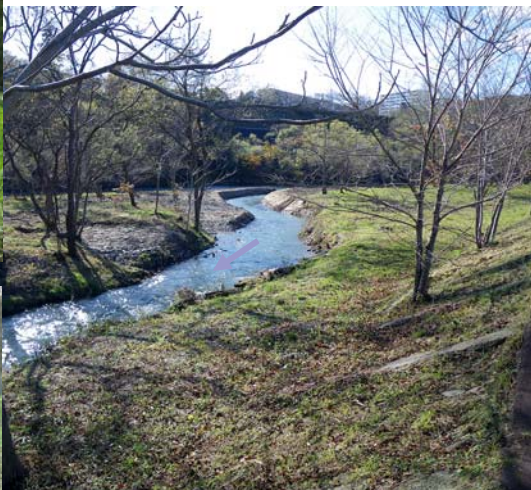
[その他の取り組み]・ワンドへの通水（1）

通水工事前

通水工事後

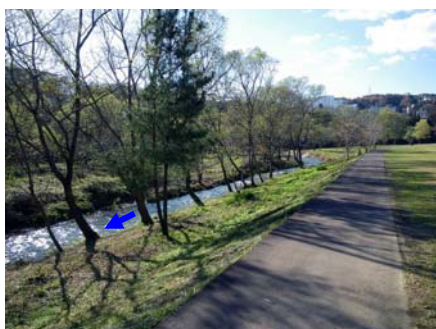
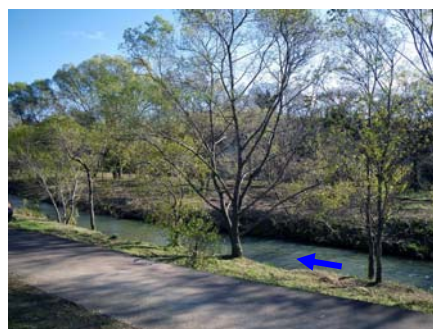
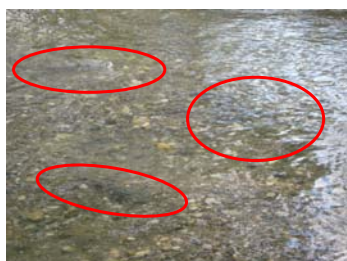
[その他の取り組み]・ワンドへの通水（2）

通水工後には
鮭が上ってきて
いるのが確
認されました。

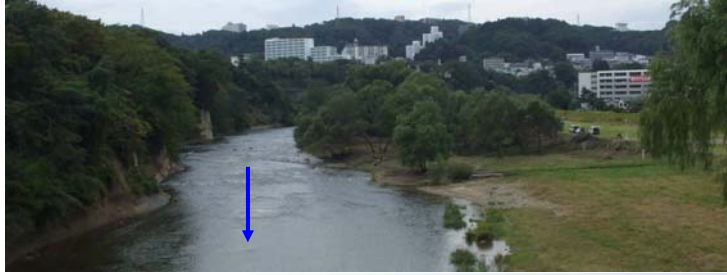
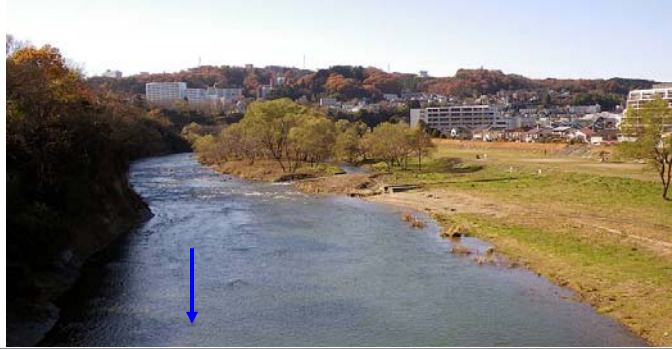
[その他の取り組み]・中洲内の伐木

寄り州内の
除草を行い、
立ち木の枝払
いを実施しまし
た。

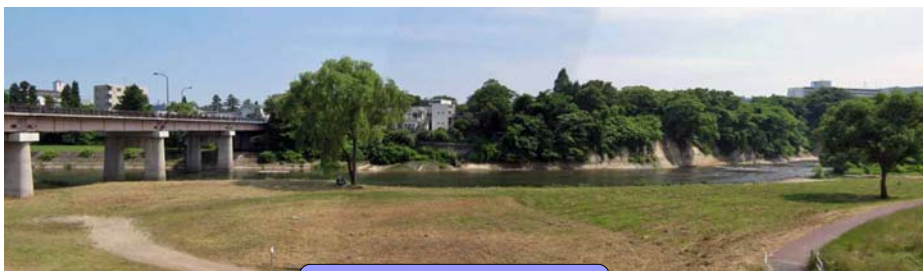
澱橋直上流部

公園や堤防から水面が見え、
自然の広場のよう。
