第1章 東日本大震災の被害状況

第2節 運河群における被害の状況

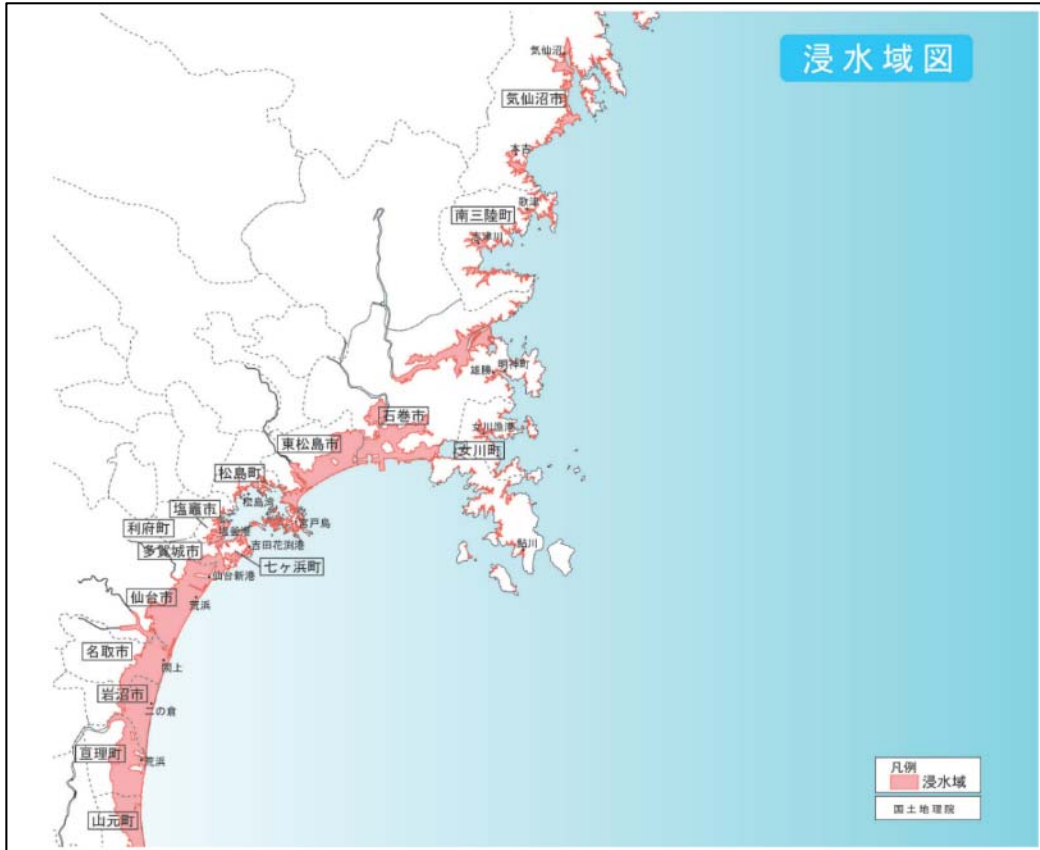
図 1.3 東日本大震災における津波による浸水域 [出典：国土地理院（一部加工）]

地震に伴い発生した大津波は、三陸沿岸に点在する街々を呑み込んだほか、我が国有数の穀倉地帯である仙台平野を広く覆いました。本県の浸水面積は約372km²に上っており、広域にわたる浸水被害をもたらしました。

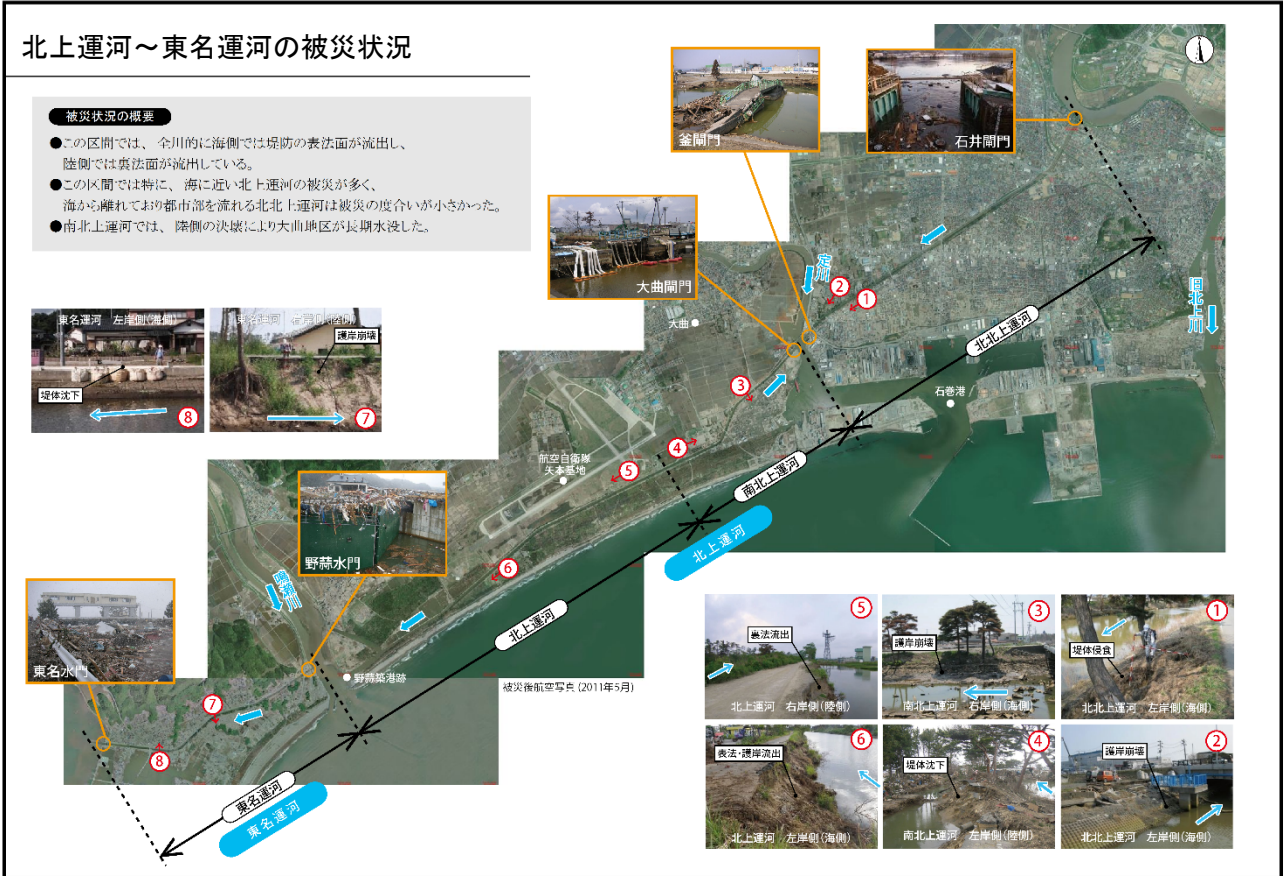
図 1.4 北上運河～東名運河の被災状況[出典:河川課資料]

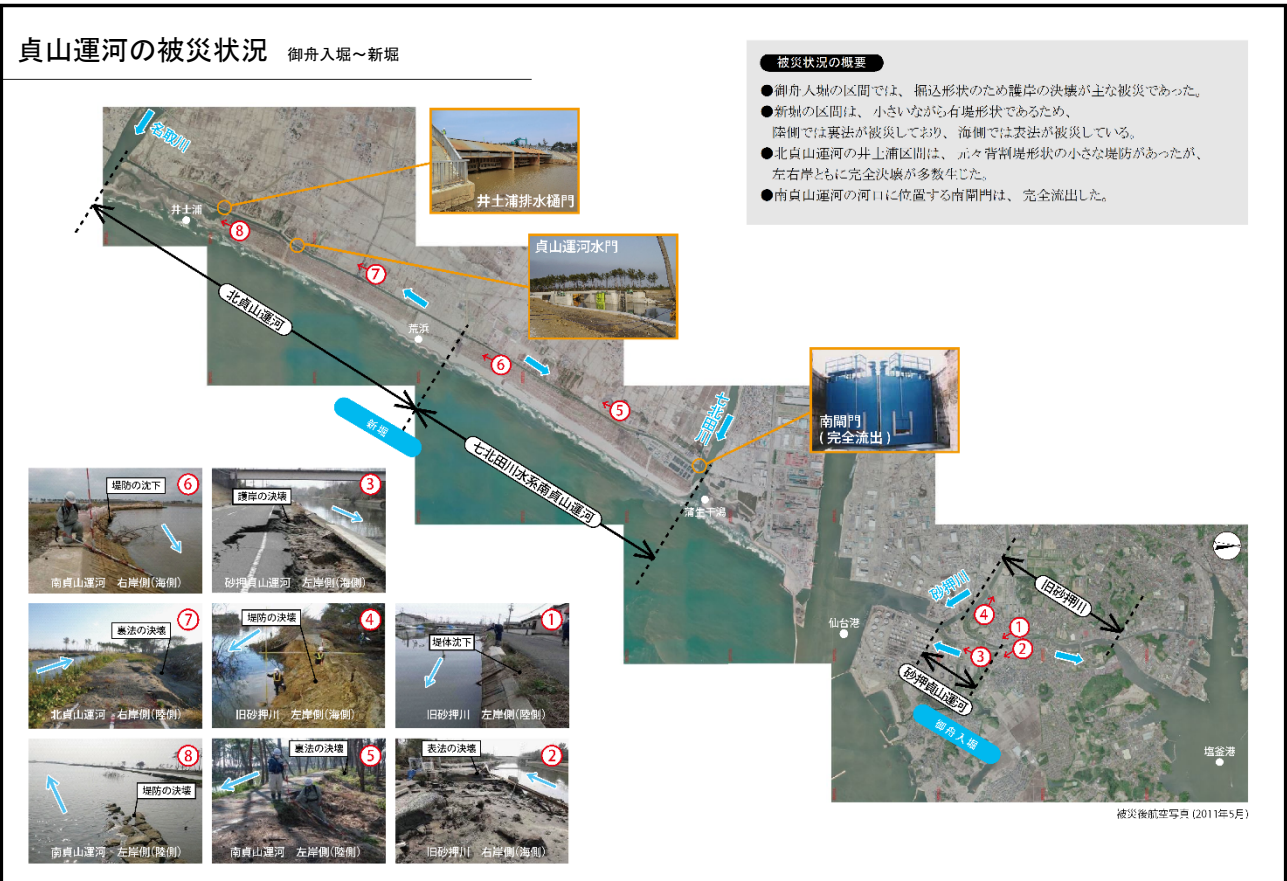
図 1.5 貞山運河の被災状況 御舟入堀～新堀 [出典:河川課資料]

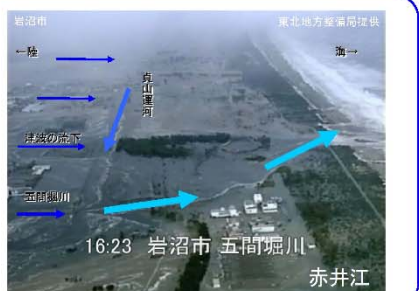
【③ 戻り流れによる被災】

木曳堀の中央に位置する赤井江地区では、戻り流れが五間堀川や南貞山運河に集中し、海岸堤防が決壊している。

図 1.7 貞山運河の主な被災形態 [出典:河川課資料]

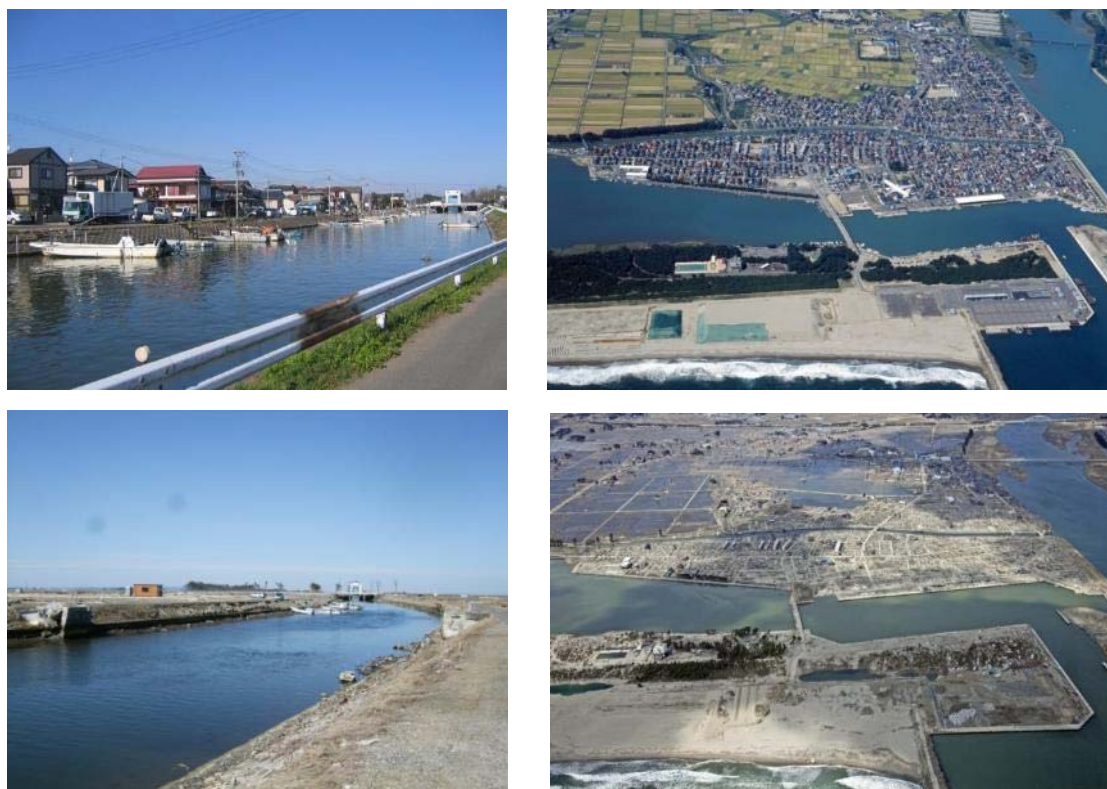
阿武隈川から^{ひろうち}広浦を通じて名取川を結ぶ木曳堀では、破堤や護岸流出、土羽侵食等の甚大な被害を受けています。名取川合流点に近い名取市^{ゆりあげ}閑上地区では、ほとんどの建物が流出しており、朝市で賑わっていた中貞山運河周辺の景色が寂しいものになっています。

写真 1.1 名取市閑上地区の被災状況(航空写真提供:(一社)東北地域づくり協会)
 上段:震災前(航空写真は平成 13(2001)年 9 月撮影)
 下段:震災後(航空写真は平成 23(2011)年 3 月 27 日撮影)

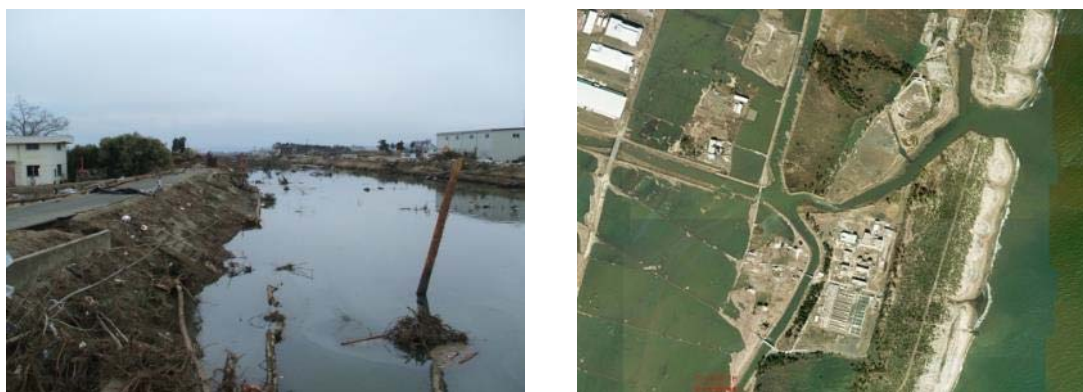
陸上に遡上した津波の戻り流れが、南貞山運河と五間堀川を通じて赤井江に集まって海に流出したため、赤井江が海に通じましたが、震災後まもなく砂浜が回復して開口部は閉じています。

写真 1.2 木曳堀の被災状況
 左:岩沼市下野郷地区
 右:海と通じた赤井江(平成 23(2011)年 3 月 12 日 国土地理院撮影)

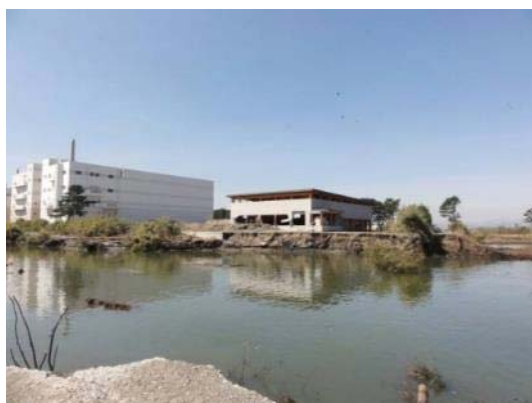
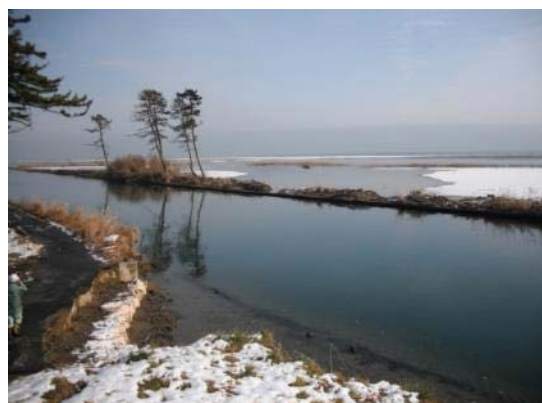
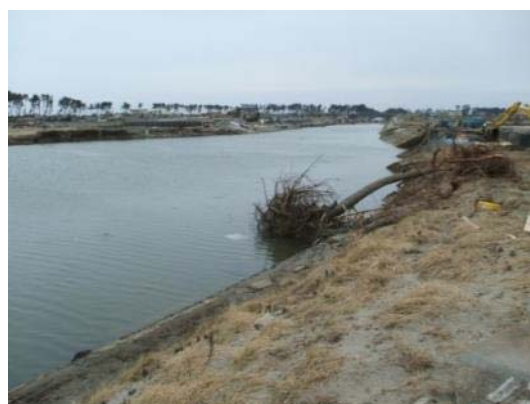
写真 1.3 新堀の被災状況

七北田川と名取川を結ぶ新堀では、多くの区間が、小さいながらも有堤形状であり、破堤や護岸流出、土羽侵食等の甚大な被害を受けています。七北田川との合流点に設置されていた南閘門については、門柱ごと完全に流失してしまいました。

井土浦に面した区間では、浦と運河を分かť小堤の松並木が、美しい景観を成していましたが、多くの箇所破堤し、松並木も失われました。

仙台市若林区荒浜地区では、多くの住宅が流失し、運河周辺の海岸防災林も流失したことから、従前は県道塩釜亘理線から見通せなかった海岸が、震災後は丸見えになるなど、景観が一変しました。

上左:南閘門の流出, 上右:井戸浦の区間, 下:荒浜地区

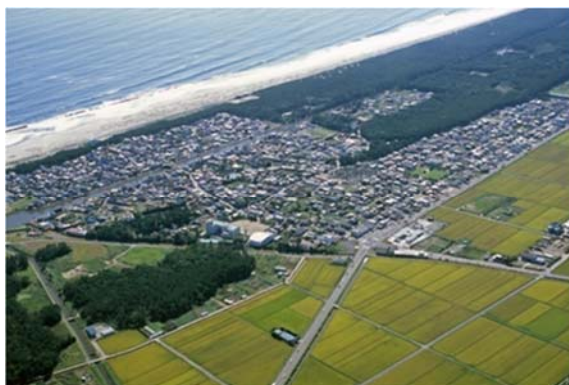
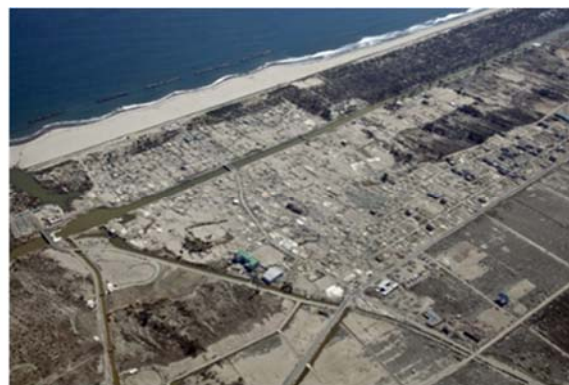
写真 1.4 仙台市若林区荒浜地区の被災状況(航空写真提供:(一社)東北地域づくり協会

左:平成 15(2003)年 9 月撮影 右:平成 23(2011)年 4 月 17 日撮影

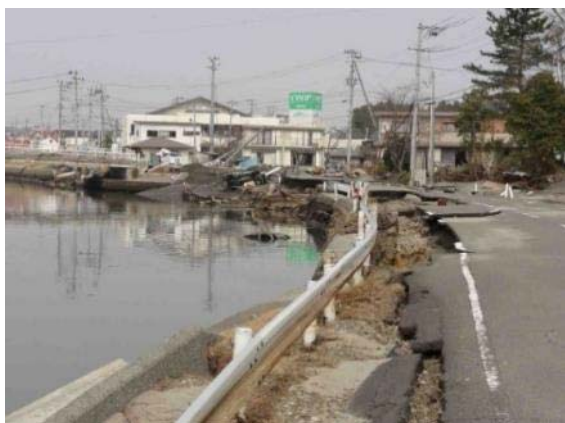
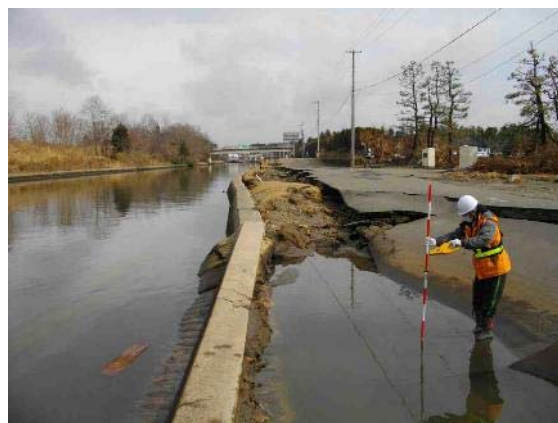
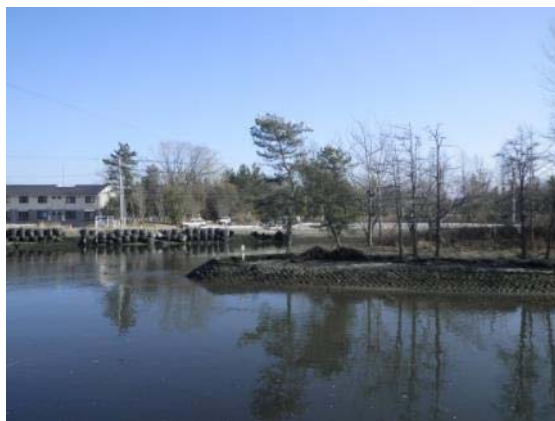
多賀城市大代地区おおしろを流れ、旧砂押川から仙台塩釜港(仙台港区)を結ぶ御舟入堀(砂押貞山運河)では、激しく長い地震動により河川護岸に被害が生じ、その後に来襲した津波の越流や、津波の流速による複合的な要因により護岸が崩壊しました。

また、旧砂押川と御舟入堀の合流点にある石積護岸が満潮時には水没するなど、広域的な地盤沈下の影響により護岸高が低下しました。

写真 1.5 貞山運河 [御舟入堀(砂押貞山運河)]の被災状況
 左: 橋本橋付近 右: 県仙塩浄化センター付近
 下: 旧砂押川と砂押貞山運河合流点の石積護岸

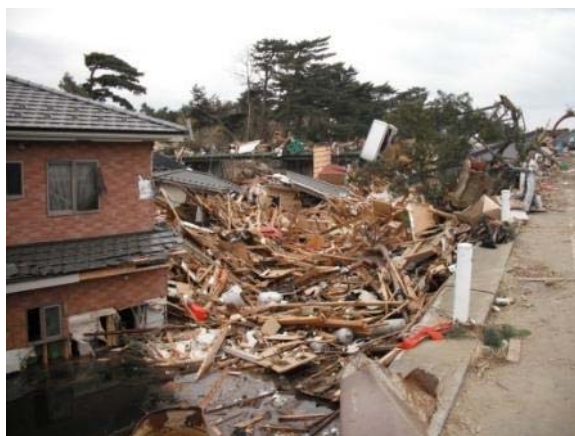
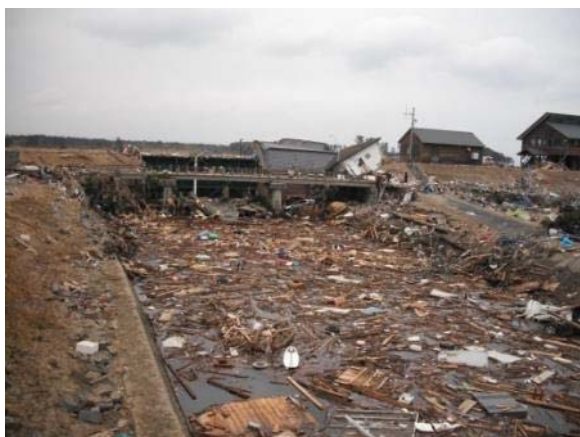
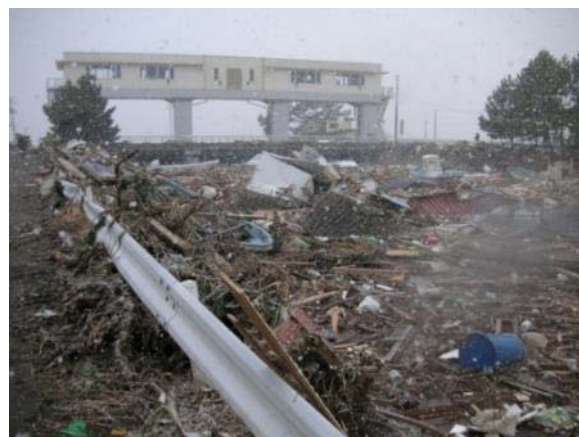
鳴瀬川河口と松島湾を結ぶ東名運河では、津波が野蒜海水浴場の^{のびる}ある洲崎海岸側から来襲して運河を越え、山裾まで浸水する甚大な被害が生じました。東名運河の沿川には住宅地が広がっていましたが、多くの住宅が土台から流され、運ばれたガレキで運河が埋め尽くされるなど、壊滅的な被災状況を呈しました。

東名運河は、掘込形状であったことから護岸の被害は限定的でしたが、地形上津波が集中して流入した箇所では、堤防が完全に崩壊するなど大きな被害を受けています。また、運河両端の野蒜水門及び東名水門は地震後に閉扉されましたが、陸上を遡上した津波によって運河に注ぎ込まれたガレキが支障となり、再開門に時間を要しました。

写真 1.6 東名運河(鳴瀬川水系東名運河)の被災状況
上: 東名運河に運ばれたガレキや流された住宅
下左: 野蒜水門付近 下右: 東名水門付近

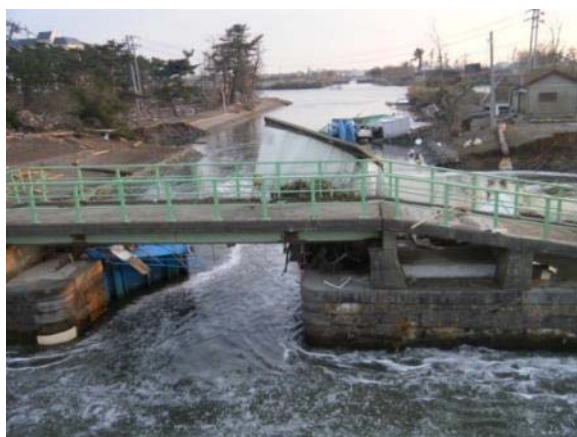
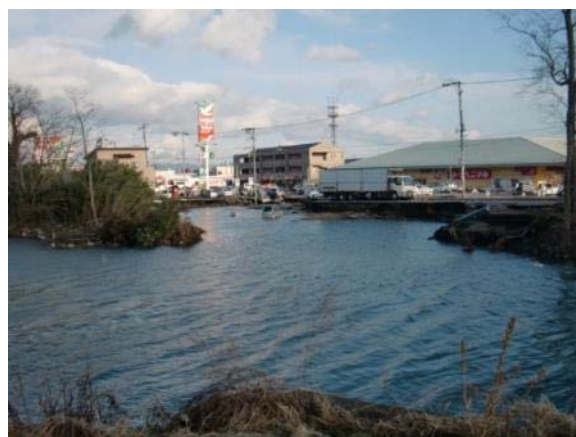
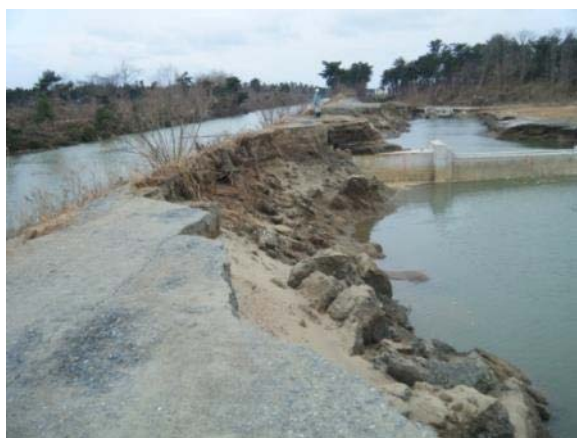
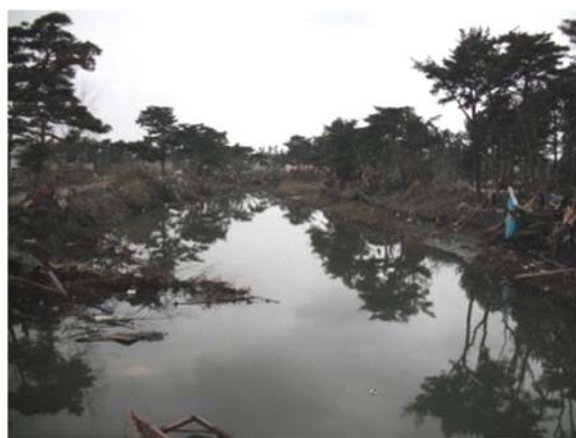
東松島市^{はまいち}浜市地区、^{やもと}矢本地区を流れる北上運河は、海岸からの距離が近いことから大津波の影響を激しく受けており、陸側の堤防背面に大きな洗掘を受けている箇所があります。運河沿川に広がっていたクロマツからなる海岸防災林の多くが被災しており、折れた枝木が運河内に堆積し、また、倒れた木々も多く見られました。

同市^{おおまがり}大曲地区を流れる南北上運河では、右岸側の住宅地が壊滅的な被災を受け、左岸側の田園地帯においても、合流先である定川堤防の破堤と著しい地盤沈下の影響により、長期間にわたり水没しました。

北北上運河は、石巻市^{かどのわき}門脇地区から北上するにつれて、次第に海岸線から離れていき、住宅地を流れています。この区間では、定川河口に近い釜閘門の門柱脇の地盤がえぐられるように被災し、中浦地区では破堤被害があったものの、他区間と比べて運河自体の被害は限定的でした。しかし、海岸から離れたこの地区においても、津波の犠牲となった方は少なくありません。

写真 1.7 北上運河(鳴瀬川水系北上運河, 定川水系北北上運河, 南北上運河)の被災状況
 上左: 釜閘門(海側) 上右: 北北上運河の破堤
 下左: 北上運河の堤防裏法面(陸側)の洗掘 下右: 南北上運河
