● 東日本大震災

## 東日本大震災の概要

# 第1節 災害の概要

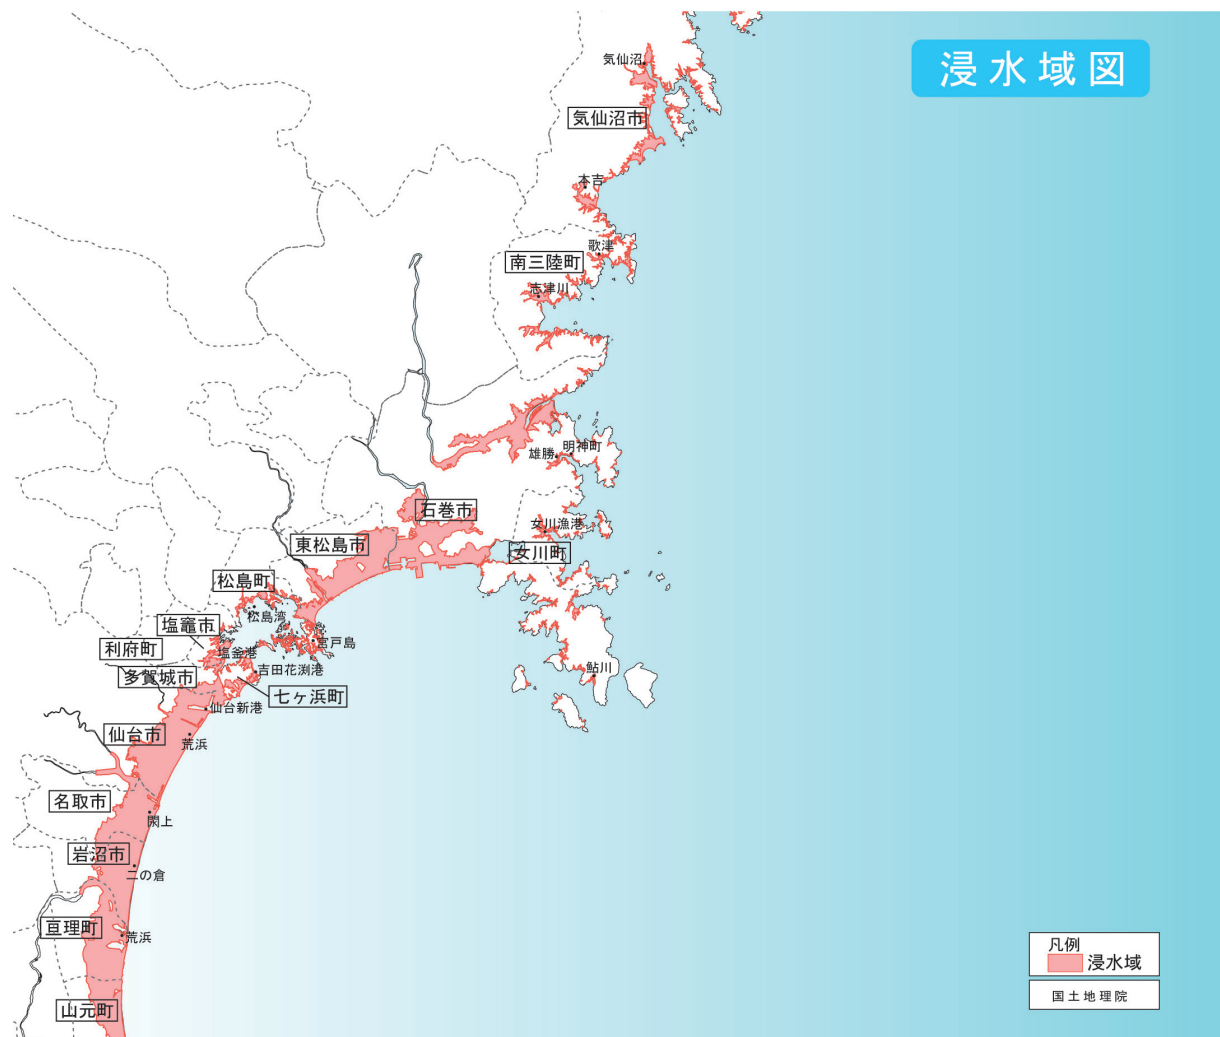
■ 図 1-1-8：浸水域図（国土地理院ホームページより）

本県の沿岸全15市町において、津波による浸水被害を受け、推定浸水域にかかる8市7町で人口1,205,851人のうち277,952人で23.1%、世帯数は466,356世帯のうち97,705世帯で21.0%の方々が甚大な浸水被害を受けました。

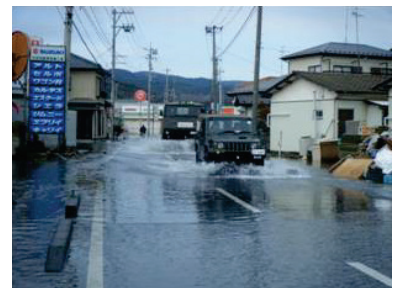
■ 写真 1-1-2：地盤沈下した県道（石巻市渡波）
