女川原子力発電所 2 号機の安全性に  
関する検討会 説明資料

# 地震後の設備健全性確認

## <(1)炉内点検>

平成27年4月23日

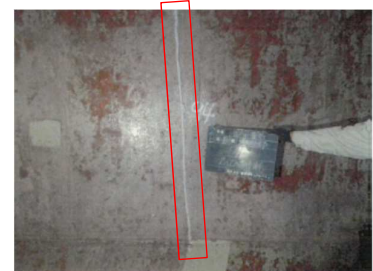
白線は、ひび割れ上にマーキングしたもの

- 屋外重要土木構築物に対する点検の結果, 耐震性に影響を与えるひび割れは確認されず, 異常はなかった。

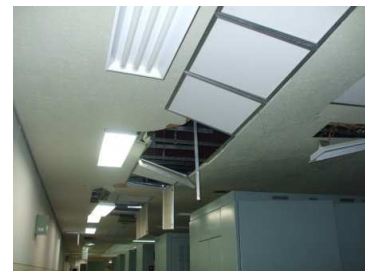
被害の分類	影響の大きい構造物例	被害の例	設計上の考慮
加速度による被害 (パルス的な揺れによる)	・天井や照明器具	・中央制御室の天井や照明のルーバーの落下	・天井の撤去 ・天井、照明の取り付け部の補強
変形による被害 (変形を生じる力による)	・各建屋の構造体(耐震壁、柱等)	・建屋の耐震壁等のひび割れ、屋根トラス鉄骨部材の曲がり等	・十分な余裕のある設計 ・地震動の増大に伴い必要に応じて耐震補強を実施
繰り返しの被害 (繰り返しの影響による)	・地盤	・地盤の液化化は確認されなかった	・地下水位低下設備による水位低下、地盤改良

天井の被害例(3.11地震時中央制御室)
