女川原子力発電所 2 号機の安全性に
関する検討会 説明資料

女川原子力発電所2号機 地震後の設備健全性確認の状況

平成29年3月24日
東北電力株式会社

女川原子力発電所2号炉
平成23年(2011年)東北地方太平洋沖地震等の後の
点検の実施状況(原子炉建屋)

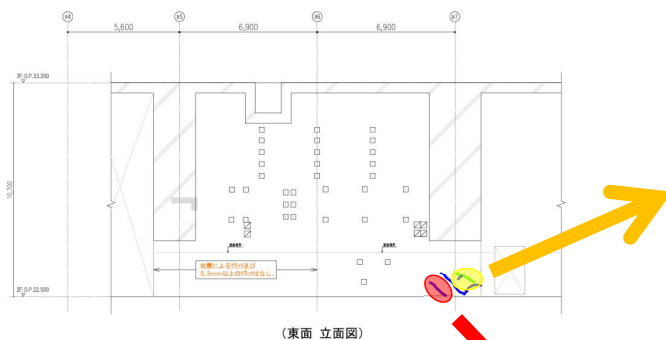
(東面 立面図)

3.2 地震後点検結果の概要(2号炉原子炉建屋 地上2階の例)

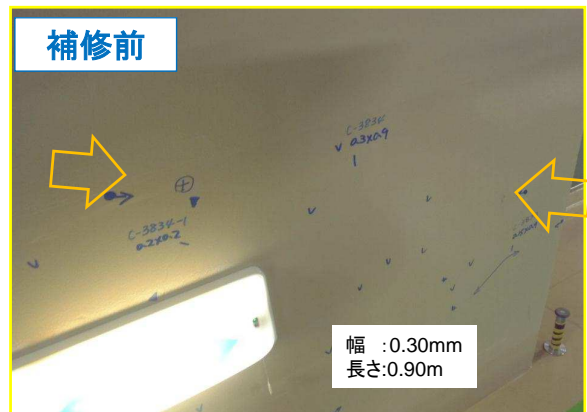
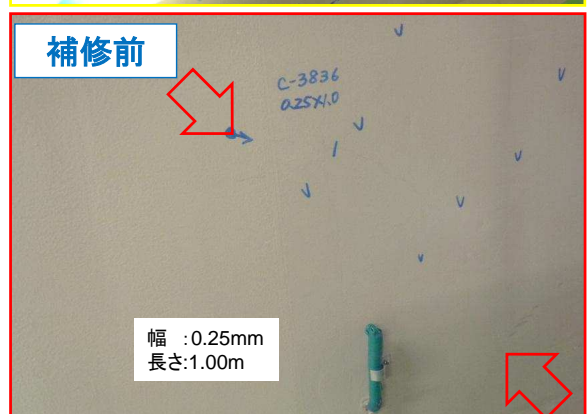
- 点検の結果、3階(オペフロ階)に比較的多くの微小なひび割れが認められた。
- 但し、全ての階において、追加調査の目安となる、地震により生じた幅1.0mm以上のひび割れは確認されなかった。

部位	ひび割れ箇所数(延べ長さ[m]) ^{※1}			基準値	剥離・剥落 ^{※2}
	W<0.3	0.3≦W<1.0	1.0≦W		
3階 (O.P. 33.2m)	699(852.9)	35(68.6)	0(0.0)	1.0mm	0
2階 (O.P. 22.5m)	139(127.5)	15(18.8)	0(0.0)		7(0.03)
1階 (O.P. 15.0m)	37(41.7)	7(6.6)	0(0.0)		0
地下1階 (O.P. 6.0m)	82(72.7)	12(17.8)	0(0.0)		0
地下2階 (O.P. -0.8m)	76(64.7)	7(9.1)	0(0.0)		0
地下3階 (O.P. -8.1m)	13(12.6)	8(5.8)	0(0.0)		0

幅1.0mm以上の
ひび割れはない

点検結果からは構造
上の問題はない

ひび割れについては、
既に順次補修している

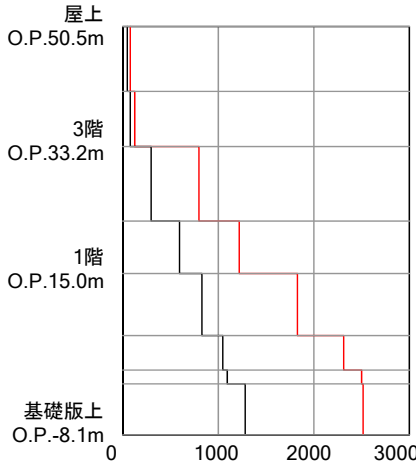
3.11地震 NS方向

耐震壁の応答は、オペフロ上部でひずみが大きくなるが、各階の層せん断力は弾性限耐力^{※1}以下であり、鉄筋については弾性範囲であることを確認している。
 なお、オペフロ上部については比較的裕度が小さいことから、断面検討や3次元FEM解析による詳細検討も実施し、鉄筋については弾性範囲であることを確認している(本資料では記載を省略)。

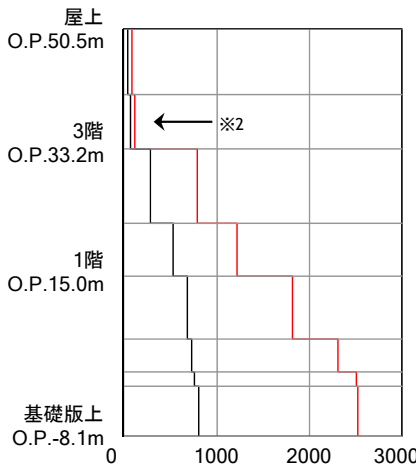
4.7地震 NS方向

耐震壁の応答は、オペフロ上部でひずみが大きくなるが、各階の層せん断力は弾性限耐力^{※1}以下であり、鉄筋については弾性範囲であることを確認している。
 なお、オペフロ上部については比較的裕度が小さいことから、断面検討や3次元FEM解析による詳細検討も実施し、鉄筋については弾性範囲であることを確認している(本資料では記載を省略)。

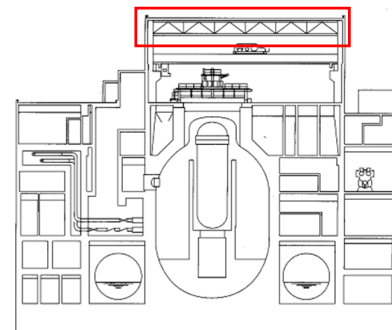
3.2 屋根トラスの被害状況(構造部材)

- ※1 JASS6の梁の曲がりの管理許容値から10mmを判断の目安とした。
 ※2 高力ボルトのトルクは、「JSS II 09」(日本鋼構造協会)の下限値とした。
 ※3 目安とした10mm未満の変形を1箇所確認している。

- : サブトラス変形箇所(ただし、目安とした10mm未満の変形)
 □ : 部材変形量(mm)

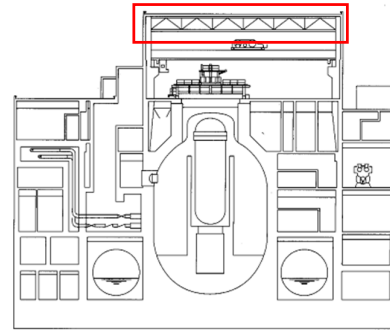
3.2 屋根トラスの被害状況(仮設部材)

- : 下弦水平ブレース変形箇所
- : 部材変形量(mm)

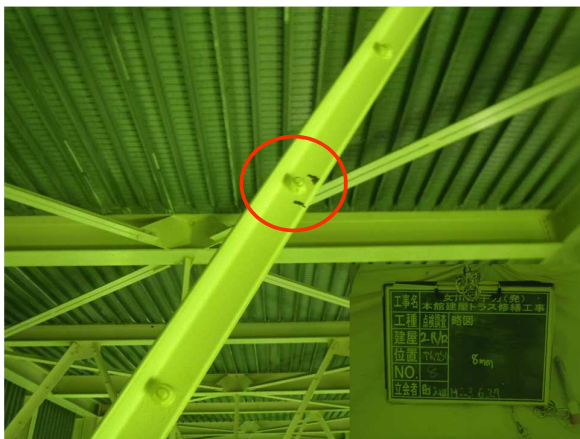
サブトラス(構造部材) 斜材 8mm変形

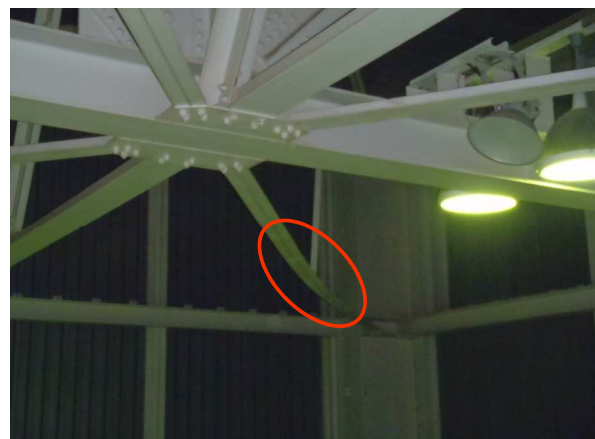
下弦水平ブレース(仮設部材) 160mm変形
