2024年2月5日
東北電力株式会社

女川原子力発電所の状況について

女川原子力発電所 1 号機の状況について

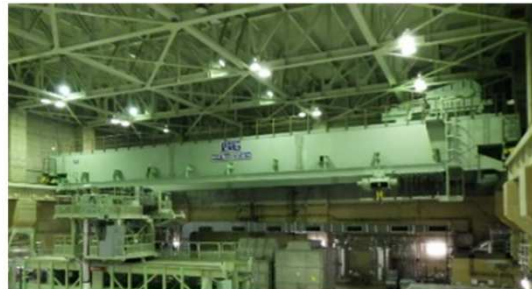
天井クレーン全景（写真）

- 2022年5月に実施した天井クレーン※の定期点検において、クレーン走行部の支持台座にき裂が発生していることを確認した。同年7月から8月にかけて詳細点検を実施した結果、合計8カ所のき裂を確認した。
- このき裂は2021年12月に実施した定期点検において確認されていないことから、2022年3月16日の地震の揺れにより発生したものと推定した。
- 天井クレーン（安全上重要な設備）のき裂は当該設備を使用していない期間（機能が要求されない期間）に発生した事象であること、また、支持台座は耐震性の要求がなく、耐震性の要求がある天井クレーン本体の落下防止機能および燃料の落下防止機能には影響がないことを確認している。（第162回女川原子力発電所環境調査測定技術会報告済み）
- き裂が確認された支持台座を新品に交換した上で、2023年10月26日に天井クレーンの作動試験を実施し、運転状態に問題がないことを確認した。（2023年10月26日復旧）

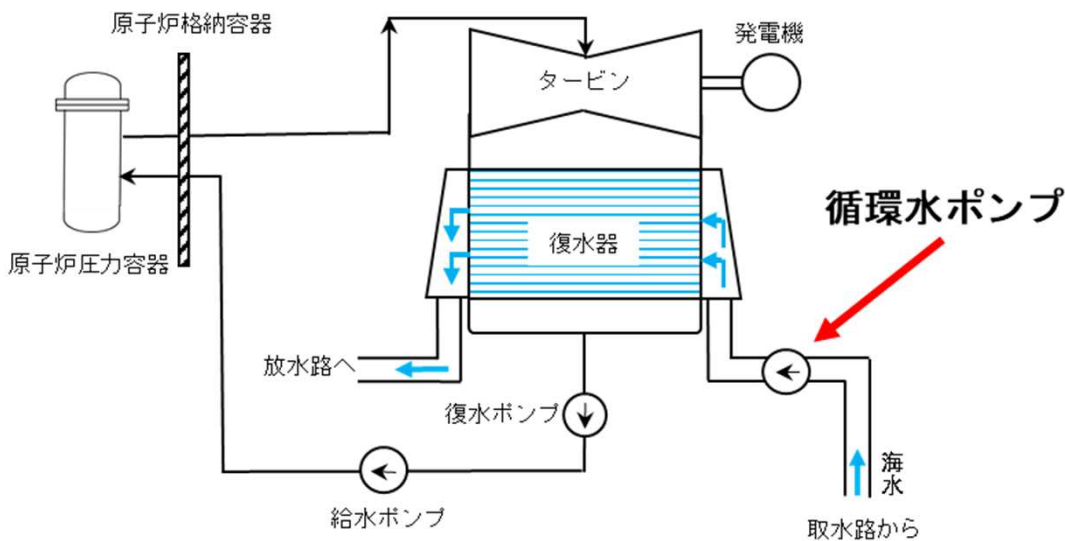
循環水系概略図

- 2022年10月20日、女川原子力発電所2号機の海水ポンプ室で実施していた耐震裕度向上工事※1において、コンクリート壁の削孔作業中に、敷設していた循環水ポンプ※2（A）の動力ケーブルを損傷させる事象が発生した。
- 循環水ポンプ（A）は、現在、第11回定期事業者検査のため停止しており、プラントの安全性に影響を与えるものではない。（第163回女川原子力発電所環境調査測定技術会報告済み）
- 当該の動力ケーブルを新品のケーブルに交換後、2023年10月25日に循環水ポンプ（A）の試運転を実施し、同ポンプの運転状態に問題が無いことを確認した。（2023年10月25日復旧）
- 今回の原因は、削孔作業中のドリルが循環水ポンプ（A）の動力ケーブルを敷設している埋設電線管に接触して停止した際に、予め図面で想定していた位置よりも手前で埋設物に接触したため、動力ケーブルであると思わなかったことに加え、作業手順書における埋設物に接触した際の対応ルールの記載がわかりにくく、削孔作業を継続したため発生したもの。
- 本事象の再発防止対策は以下のとおりであり、実施状況は、当社社員による現場観察を通じて確認しており、その後、同様の事象は発生しておらず対策は有効に機能していると考えている。
 - ・予め図面で想定した埋設物の位置情報が必ずしも正しくないことを作業手順書に記載するとともに、作業員にその内容を周知する。
 - ・「探り削孔時に埋設物に接触した際は、削孔作業の継続を禁止する」というルールがより明確となるよう、作業手順書の記載を見直す。また、毎朝の作業前ミーティング時に、上記ルールを現場管理者から作業員に対して直接伝達するなど、現場管理を強化する。

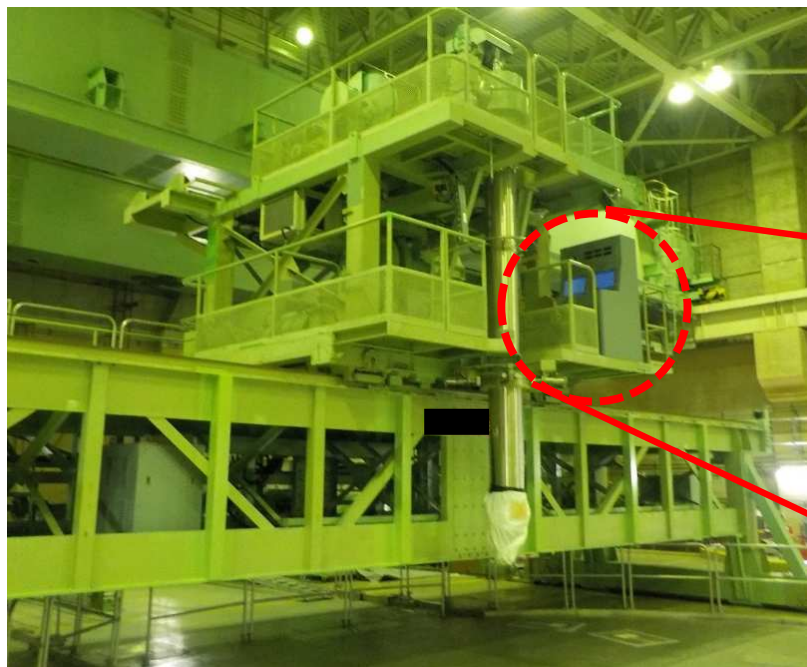
燃料交換機 全景写真

- 2023年6月29日に確認した、1号機燃料交換機※の机上操作卓パネルコンピュータの動作不良について（第165回女川原子力発電所環境調査測定技術会報告済み）、メーカーによる事象解析の結果、ハードディスクの故障であることが判明したため、メーカーの工場では部品を点検・修繕した後、同コンピュータの作動確認および燃料交換機の試運転による性能確認を実施し、運転状態に問題が無いことを確認した。
