# 女川原子力発電所の状況について

平成28年11月18日

東北電力株式会社

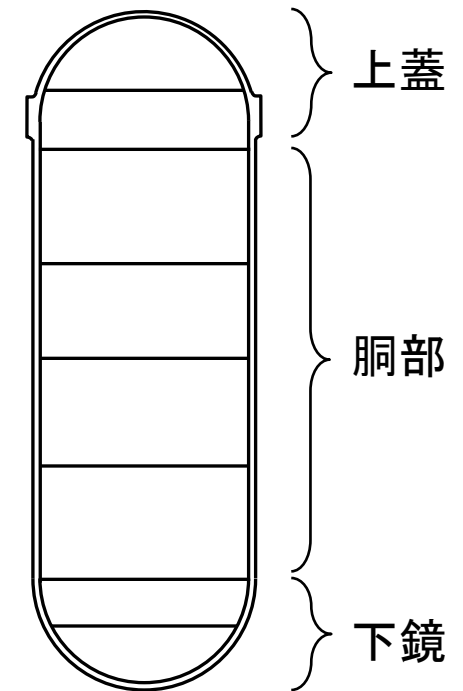
原子炉圧力容器

- 指示①に基づき、製造メーカーを調査した結果、女川原子力発電所の全ての原子炉圧力容器において、鍛造鋼が使用されていることを確認した。(平成28年9月2日原子力規制委員会へ報告)

- 指示②に基づき、当該鍛造鋼が規格（J I S等）を上回る炭素濃度領域を含む可能性について、評価を行った。
- 評価の結果、いずれの鍛造鋼も、炭素濃度が規格（J I S等）を満足する製造工程で製作された製品であることを確認した。（平成28年10月31日原子力規制委員会へ報告）
- なお、原子炉圧力容器に使用されている鋼板※<sup>1</sup>についても、製造方法が鍛造鋼と類似していることから評価を行い、炭素濃度が規格（J I S等）を満足する製造工程で製作された製品であることを確認し、あわせて報告した。

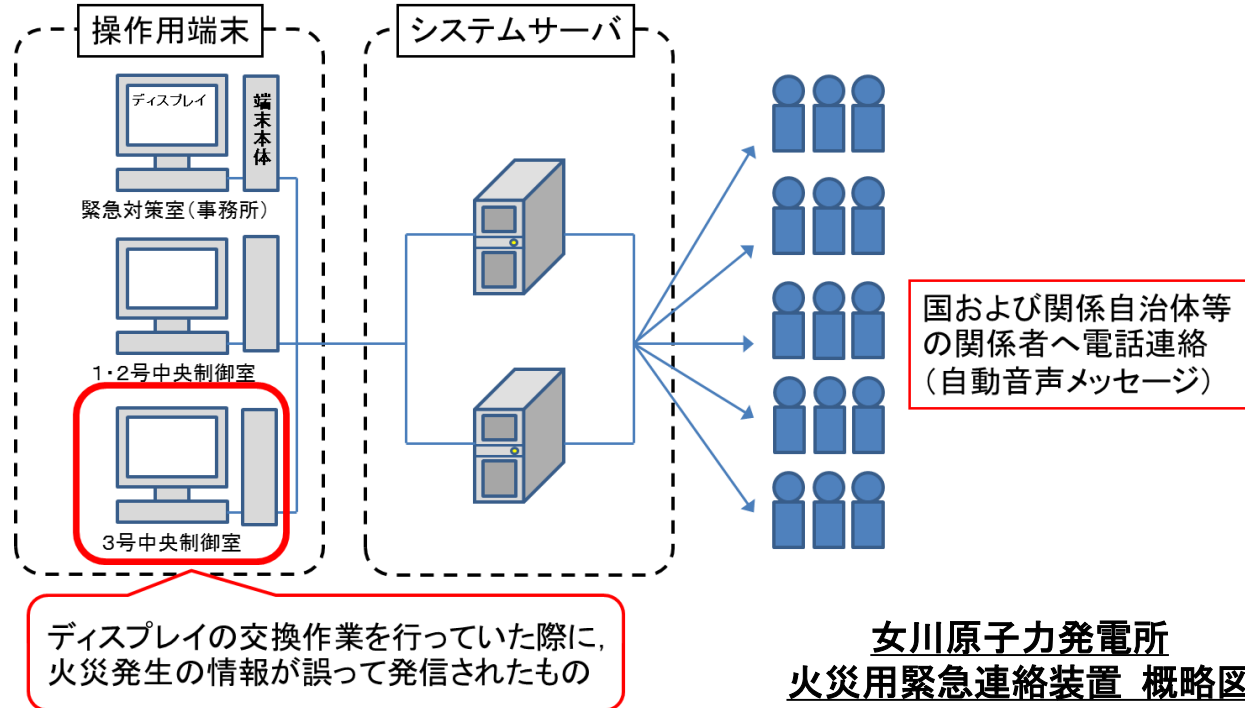
- 平成28年7月27日、女川原子力発電所3号機中央制御室に設置されている火災用緊急連絡装置※1の定期的な時刻調整を実施しようとしたところ、当該装置ディスプレイの画面が表示されなかったことから、ディスプレイの交換作業を行っていた。
- 同日19時5分頃、当該装置から、実際に火災が発生していないにもかかわらず、国および関係自治体等の関係者に対し、火災発生情報が誤って発信される事象が発生した。

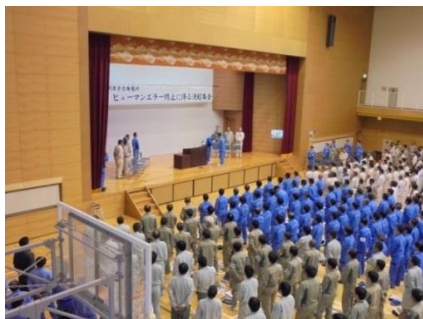
ヒューマンエラー防止に係る決起集会(8/19)  
(社員および協力企業員：約1,400人参加)

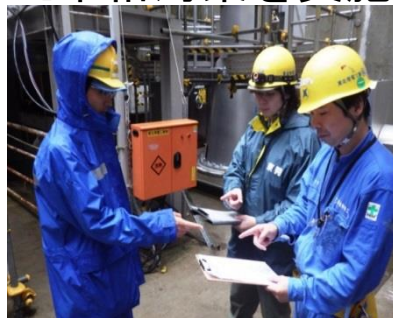
協力会社のTBMへの参加
