スペクトルデータの伝送異常による指標線量率への影響について

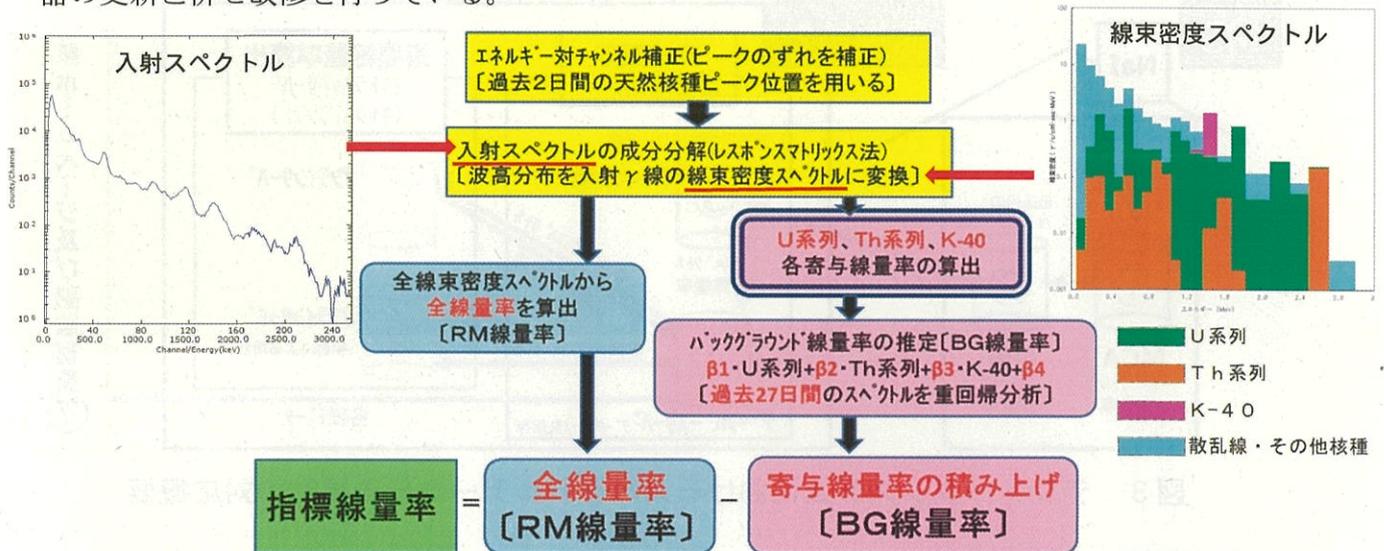
図1 指標線量率の算出方法

本県では、東北電力女川原子力発電所において異常な放出があった場合に備え、NaI (TI) シンチレーション検出器による空間ガンマ線量率（以下「NaI線量率」という。）に加え、人工放射性核種寄与の弁別ができるよう、ガンマ線スペクトル（以下「スペクトル」という。）を計測し、指標線量率による監視も行っている。今回、このスペクトルデータが、テレメータシステムに正しく保存されない事象がごくまれに生じていることが判明し、図1に示した指標線量率の算出に影響が認められた。
