きたていざんうんが  
【17】北貞山運河

1.概要

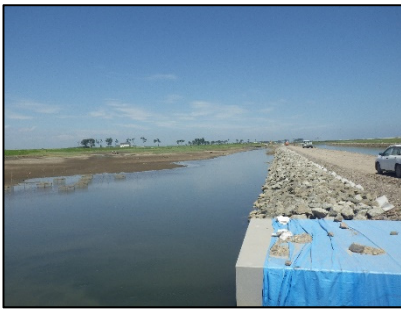
暗渠設置状況 (東谷地側)

- ・ 開口部に3ヶ所の管渠を設置し、東谷地の水循環を確保した。
- ・ 函渠の大きさは、エイの移動に配慮し内空幅を3.0m 確保した。
- ・ 函渠内の構造は、水位や地盤の変動に対応できるように角落としによる可変域を設けた。
- ・ 水循環の確保のため、東谷地（干潟）と堤防の間に滞筋を設けた。（意見①への対応）
- ・ 景観への配慮として、管渠と周辺（捨石、ストーンネット）の景観との明度を合わせた。

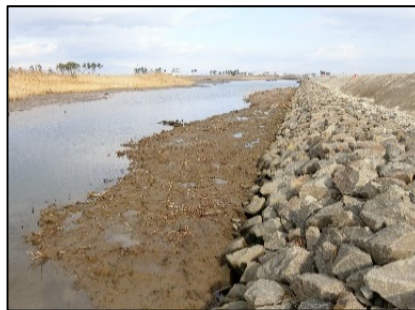
捨石工+埋戻し状況 (川裏)

- ・東谷地側のヨシを仮移植した状態で活着している箇所はそのまま活かし、その他の掘削土で周辺の埋め戻しを行った。（意見①への対応）
- ・捨石工は堤体の根固めの機能を有しているため設計通り施工した。捨石工の石は自然石を使用し凹凸ができるように配慮した。また、東谷地の埋め戻し土により水際線に変化を設けた。（意見②への対応）
- ・管渠工の東谷地側呑口周辺はやや深めに掘削し、その他区間は掘削機械の届く範囲で滯筋を設けた。（意見③への対応）
- ・既設護岸の残骸（コンクリート殻）は撤去し、現河床のものはそのまま存置とした。撤去の代替として、護岸（ストーンネット）の根固工として新たに幅2mの捨石工を施工した（運河側）。（意見④への対応）

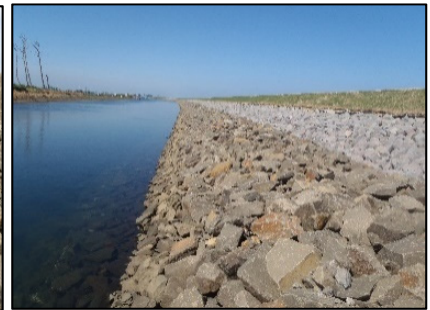
捨石+ストーンネット施工状況 (川表)

護岸形式について、当初計画の「矢板護岸＋平張りブロック」を廃止し、自然石を用いた「根固め工（捨石）＋ストーンネット」による護岸形式に変更を行った。また、捨石工と併せて工事の際のすき取り土による埋戻しを行い、ヨシの移植を実施した。

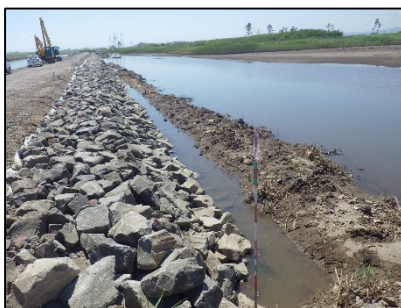
滯筋掘削状況

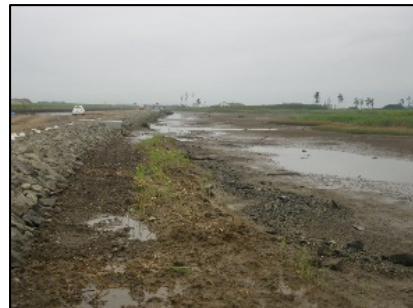
ヨシの移植状況

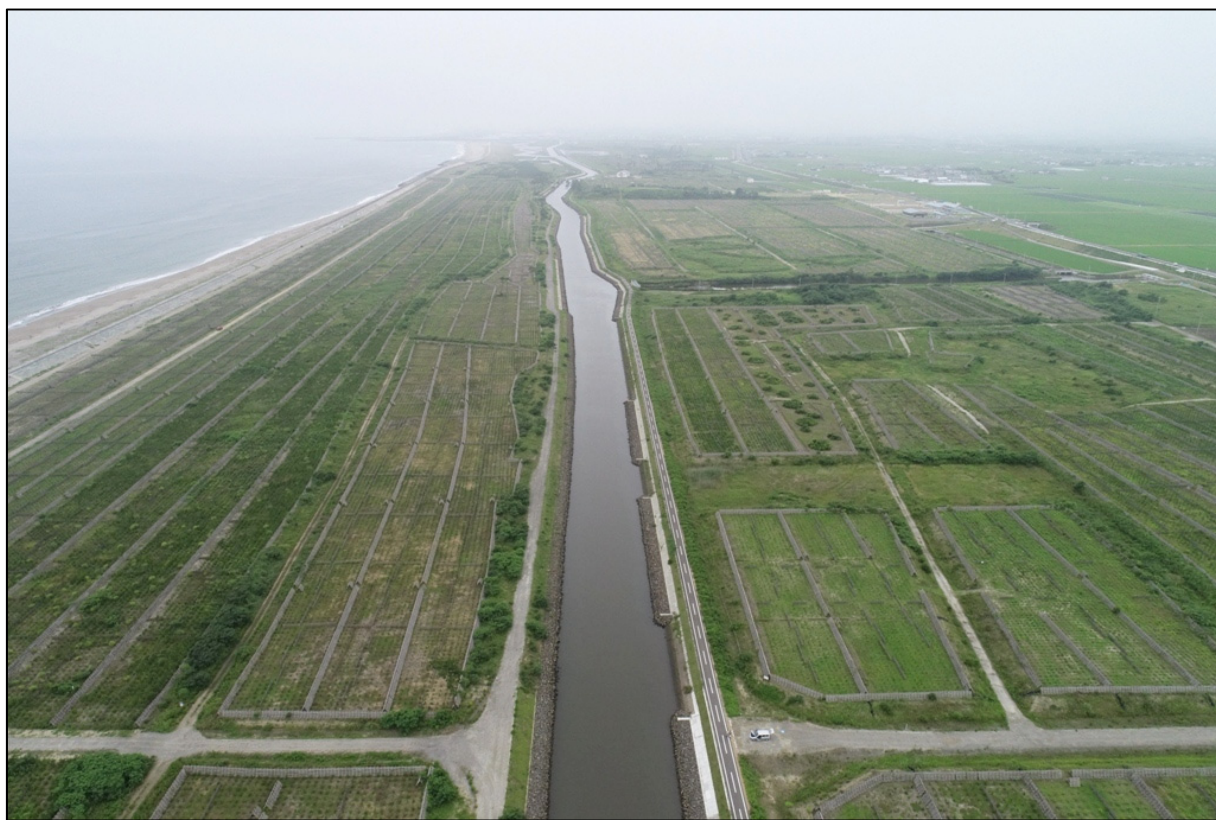
北貞山運河（大堀合流点側）の状況（令和2年7月21日）
