# 令和元年10月11日から13日にかけての台風19号による洪水被害について

うちかわ ごふくやがわ しんかわ  
内川, 五福谷川, 新川

第2回 令和元年度台風第19号により被災した  
河川管理施設等の技術検討会

令和元年 12月 13日  
宮城県土木部河川課

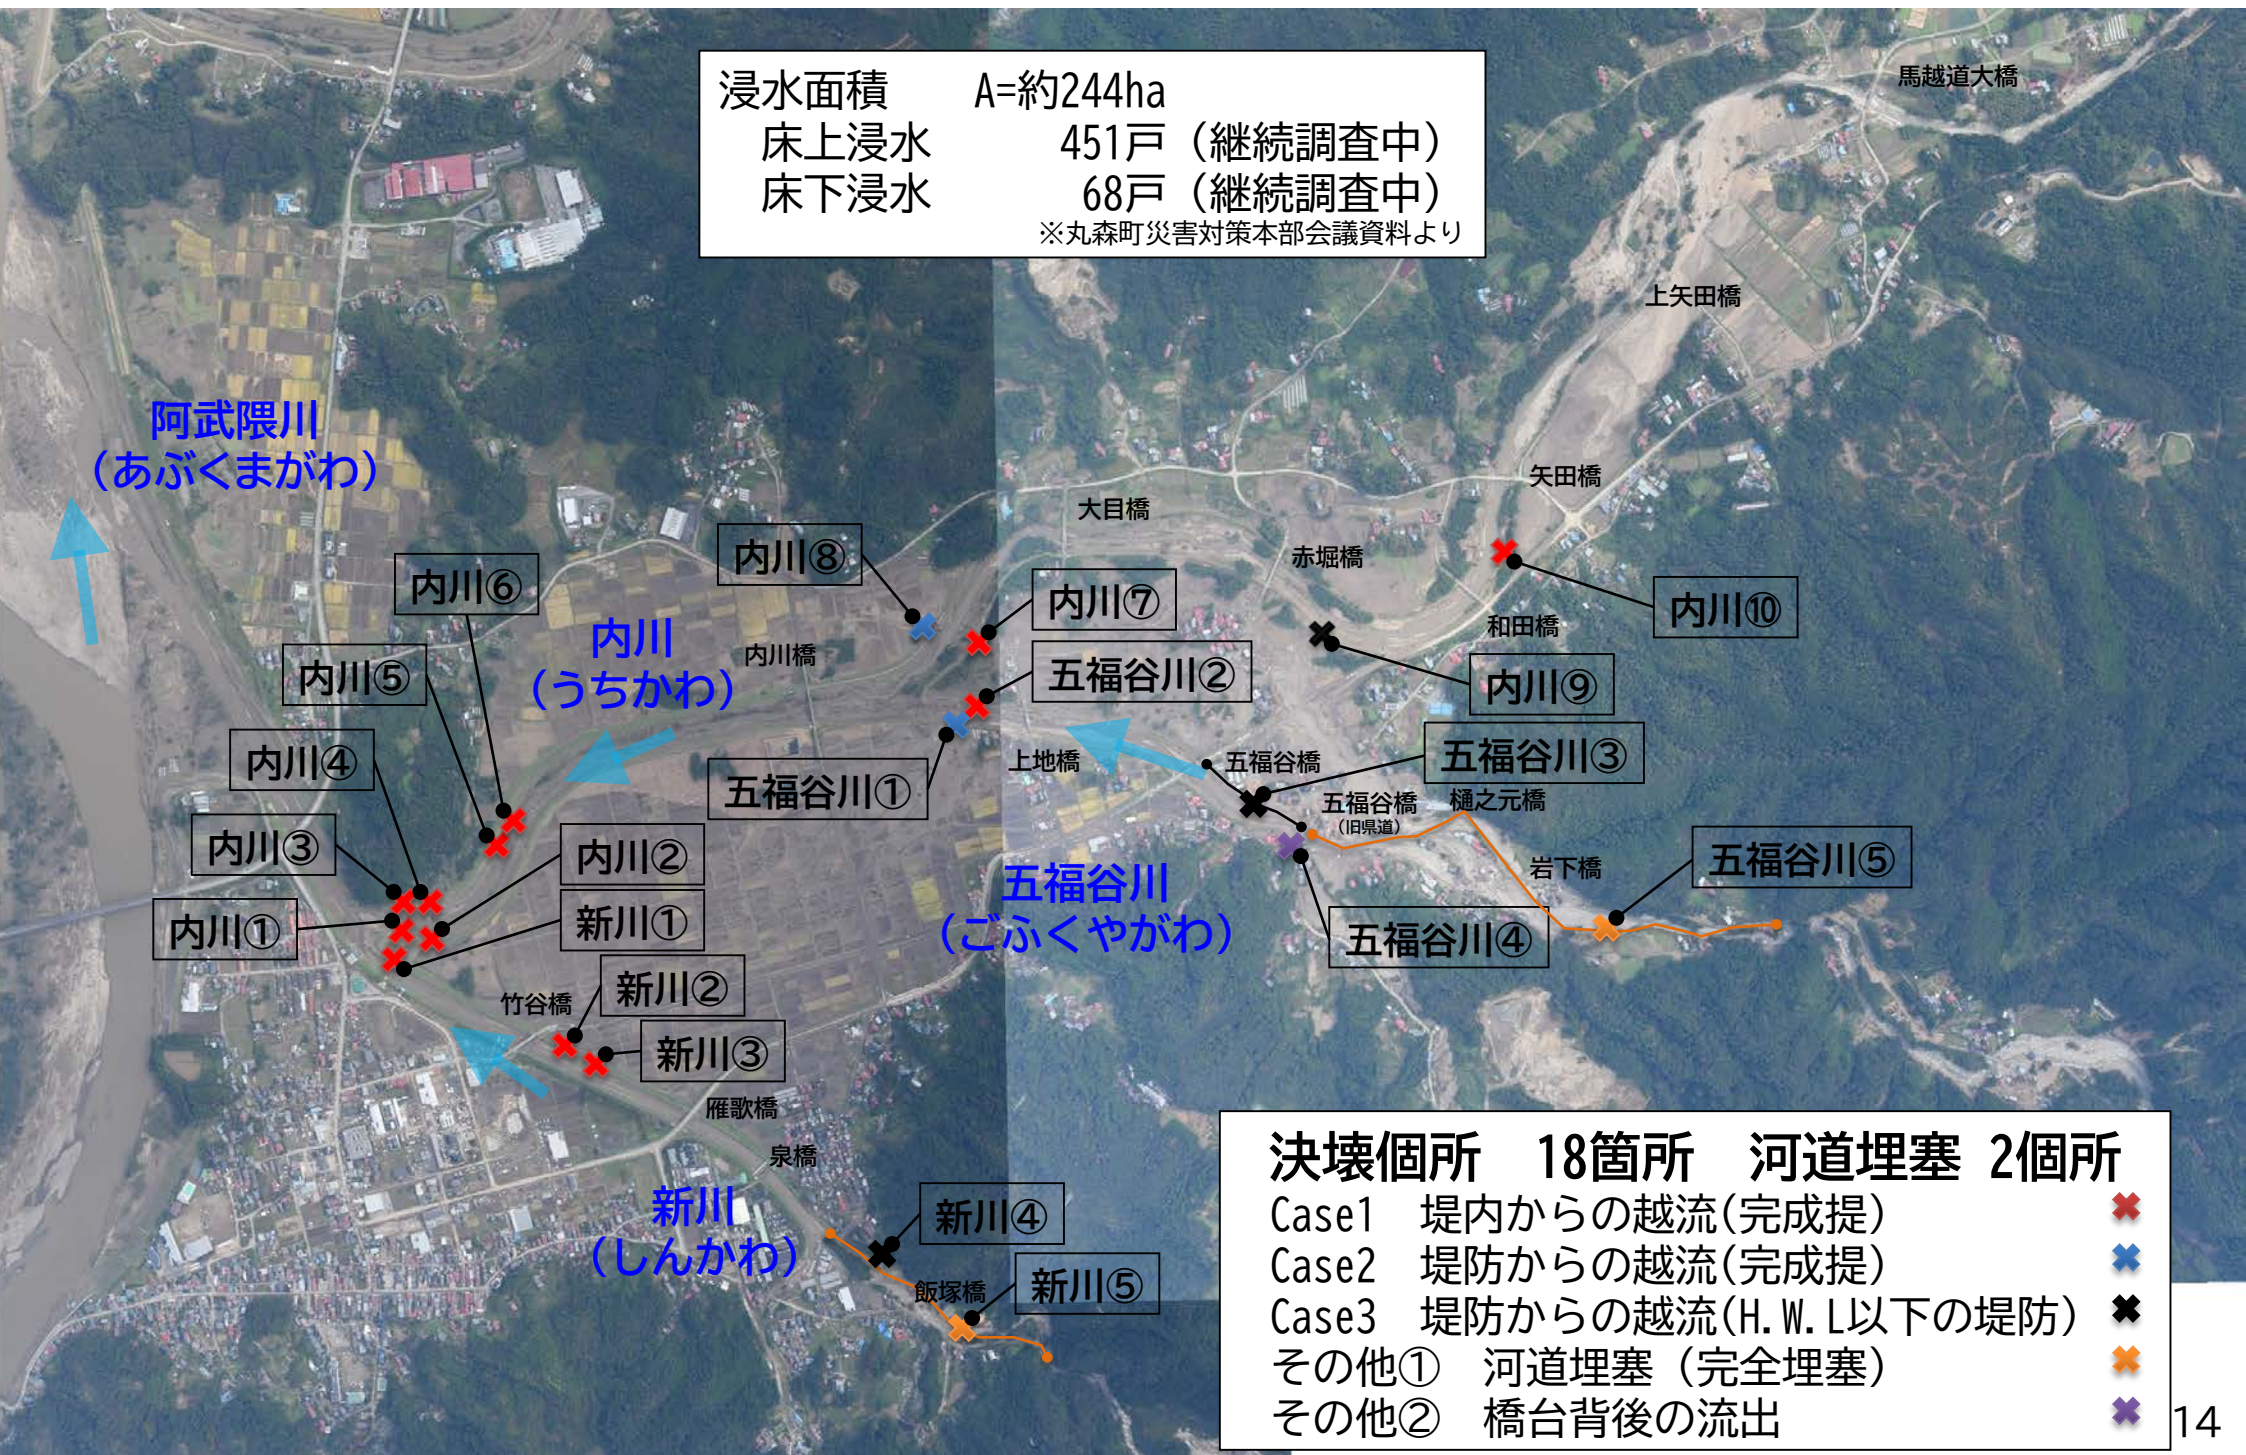
# ② 被災箇所位置図

浸水面積 A=約244ha  
 床上浸水 451戸 (継続調査中)  
 床下浸水 68戸 (継続調査中)  
※丸森町災害対策本部会議資料より

**決壊箇所 18箇所 河道埋塞 2箇所**  
 Case1 堤内からの越流(完成堤) ✕  
 Case2 堤防からの越流(完成堤) ✕  
 Case3 堤防からの越流(H. W. L以下の堤防) ✕  
 その他① 河道埋塞 (完全埋塞) ✕  
 その他② 橋台背後の流出 ✕

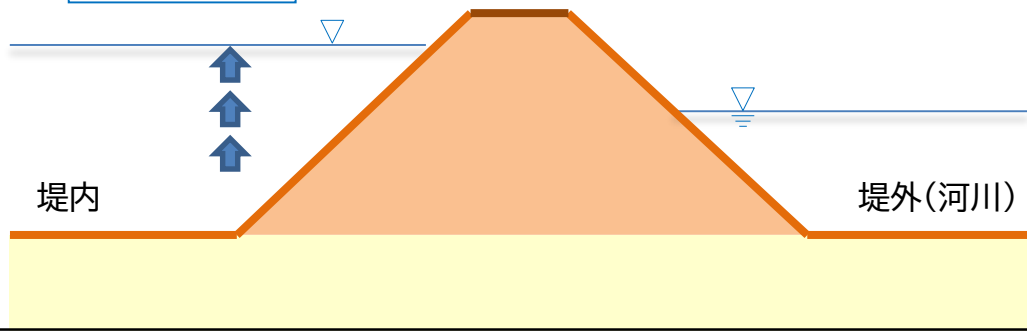
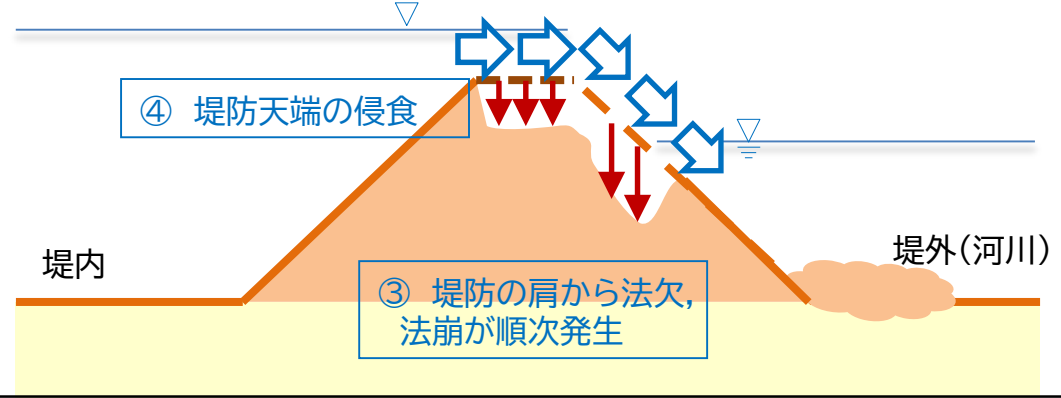
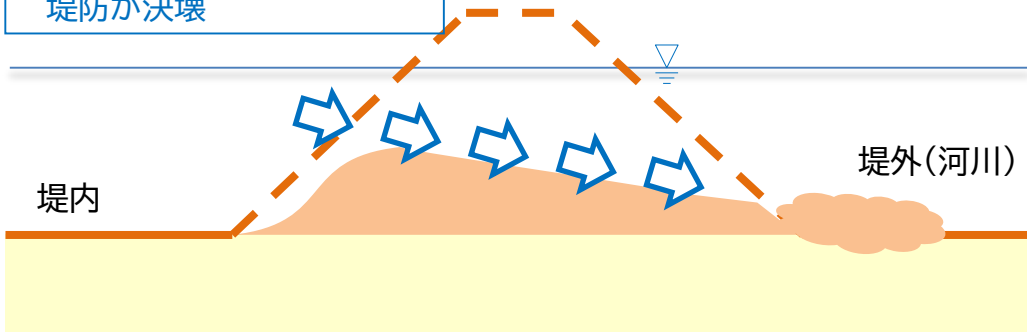
# ④ 被災メカニズム (Case1 堤内からの越流(完成堤))

■ 堤内の水位が上昇後、堤内からの越流が発生し、堤防川表側の法欠、法崩が順次発生し、堤防決壊に至る。

① 堤内水位  
上昇

② 水位上昇に伴い、  
堤内水位 > 天端高と  
なり、越流発生

④ 堤防天端の侵食

③ 堤防の肩から法欠、  
法崩が順次発生

⑤ 法崩により強度低下した  
川裏法面が掃流力により  
洗掘され、崩壊が拡大し、  
堤防が決壊

新川 下流部 右岸  
内川 下流部 左岸

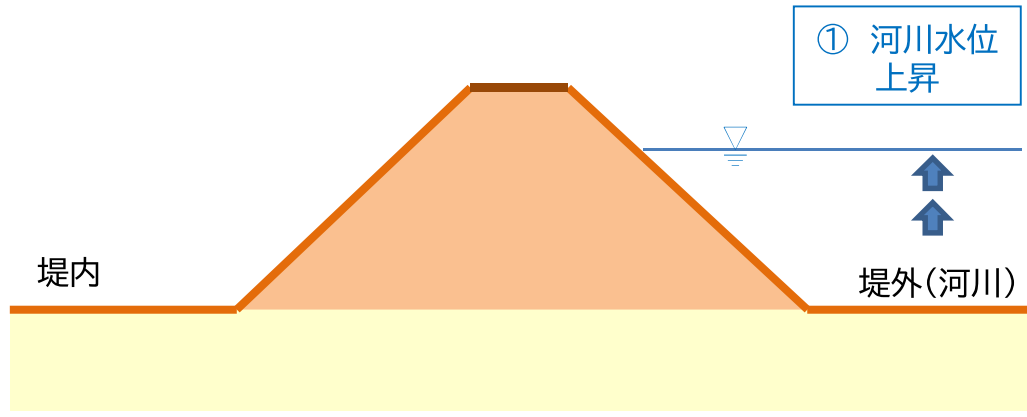
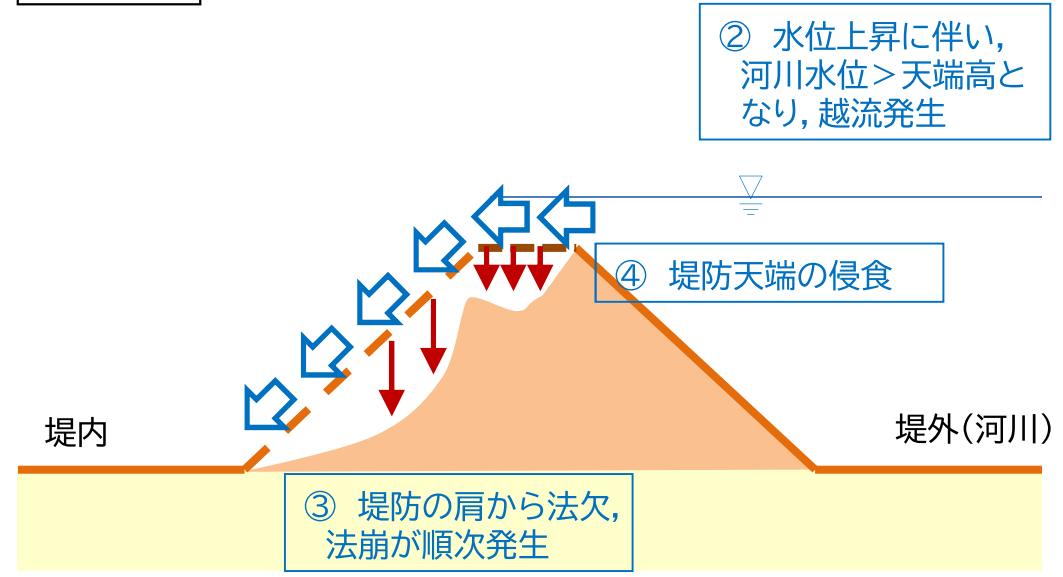
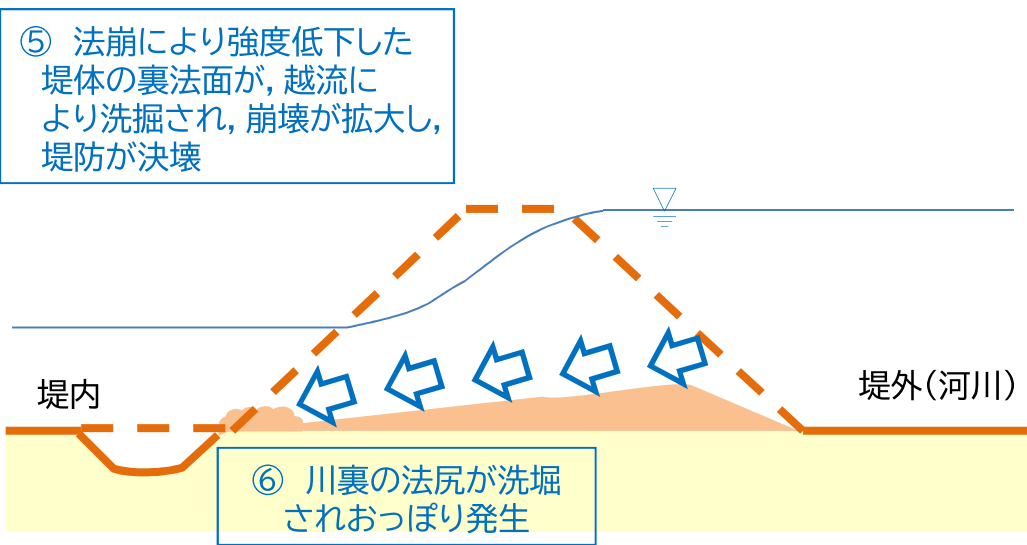
# ④ 被災メカニズム (Case2 堤防からの越流(完成提))

■ 河川水位が上昇後、越流が発生し、堤防川裏側の法欠、法崩が順次発生し、堤防決壊に至る。

被災箇所 五福谷川下流部 左岸

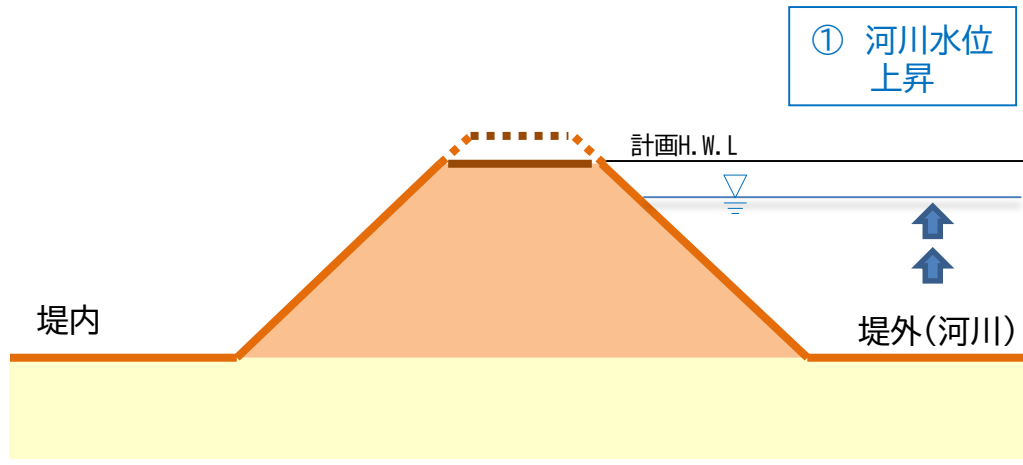
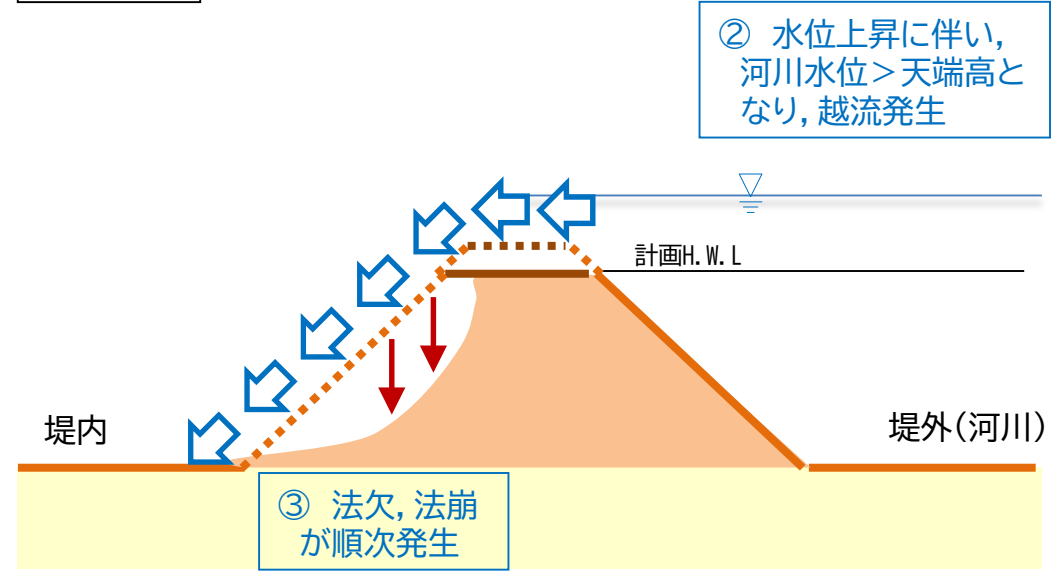
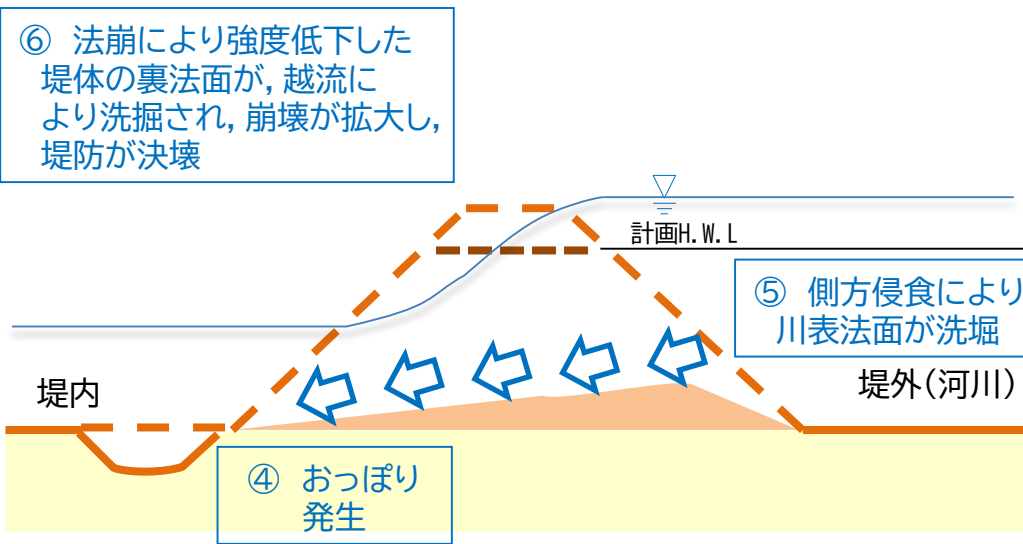
# ④ 被災メカニズム (Case3 堤防からの越流 H.W.L以下の堤防) 宮城県

■ 河川水位が上昇後、越流が発生し、堤防川裏側の法欠、法崩が順次発生し、堤防決壊に至る。

被災箇所 内川上流部 左岸

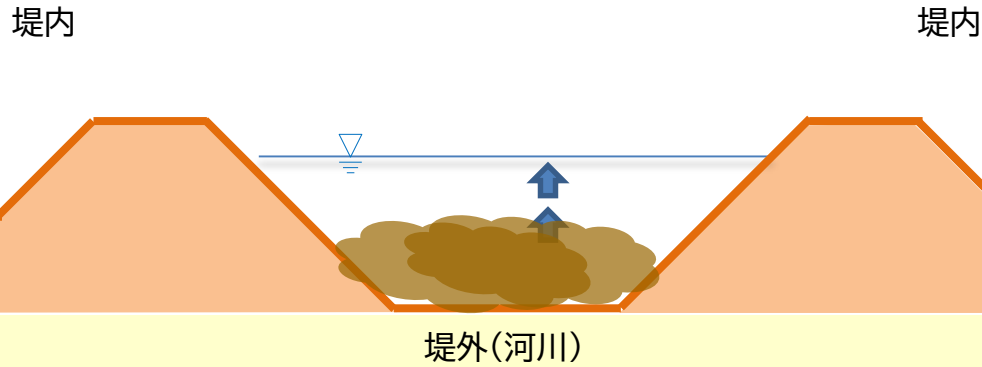
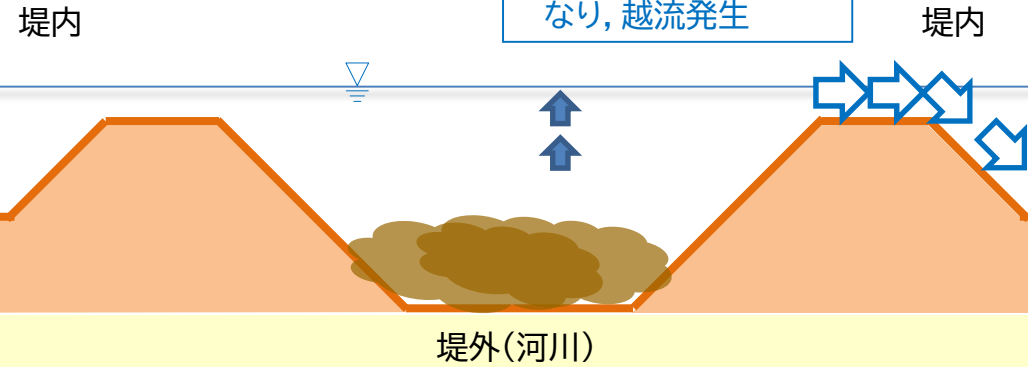
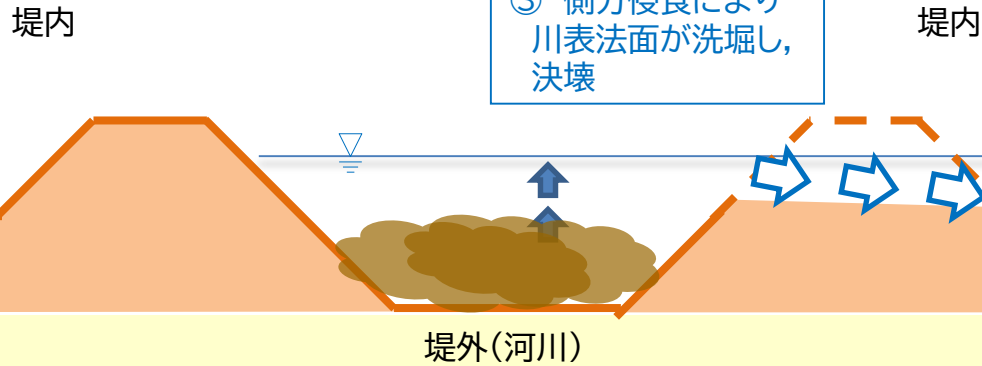
# ④ 被災メカニズム(Case3 堤防からの越流 H.W.L以下の堤防) 宮城県

■ 上流からの土砂混じり洪水により河川水位が上昇，河道が土砂により埋塞し，越流が発生し，堤防が洗堀を受け堤防決壊に至る。

① 上流からの土砂混じりの洪水により河川水位上昇

② 水位上昇に伴い，河川水位 > 天端高となり，越流発生

③ 側方侵食により川表法面が洗堀し，決壊

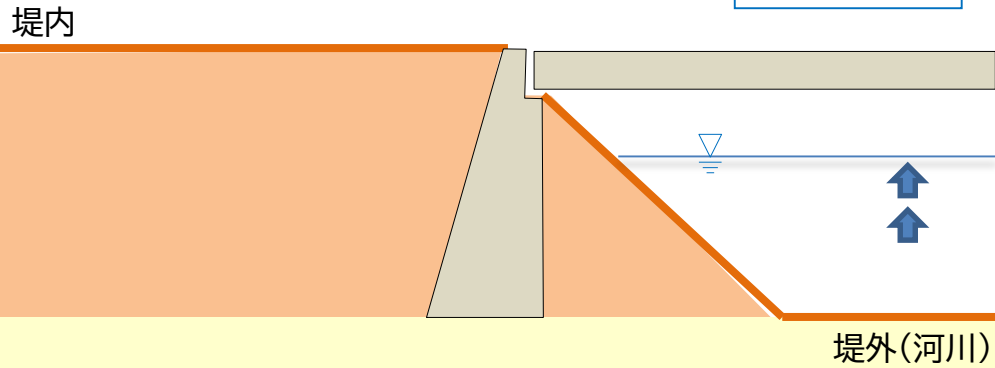
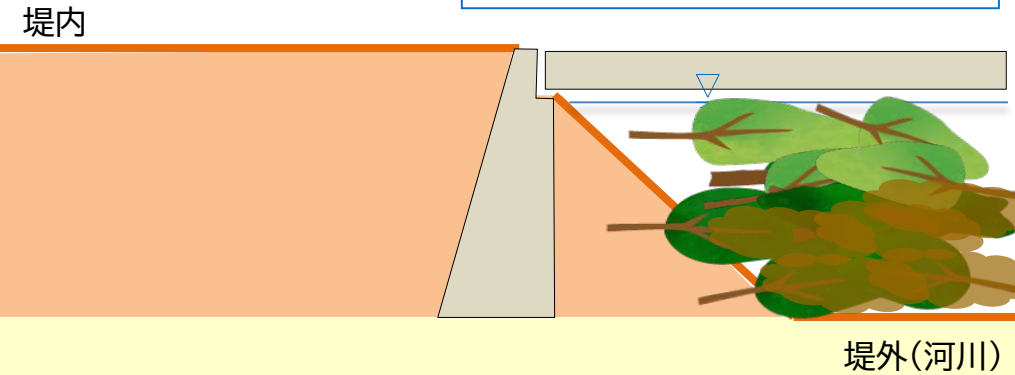
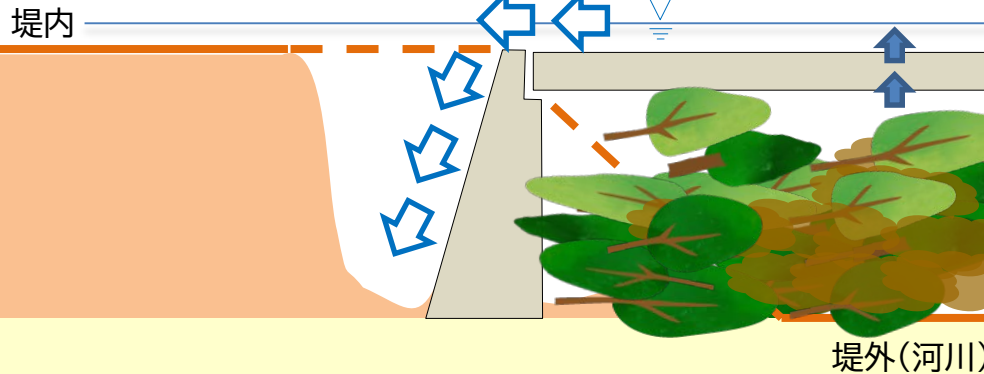
# ④ 被災メカニズム（その他のケース② 橋台背後の洗掘） 宮城県

- 上流からの流木・土砂混じり洪水により橋梁部の埋塞に至る。
- その後、河川水位がさらに上昇し、橋梁の取付護岸の背後、橋台背後が洗掘され、河道の破壊に至る。

① 河川水位  
上昇

② 流木埋塞, 土砂埋塞によりさら  
に河川水位上昇

③ 橋梁部の河川が埋塞し、せき上げにより水  
位がさらに上昇  
橋台及び取付護岸の背後が洗掘を受け、  
護岸が崩壊  
最終的には、橋台背後も流木により埋塞

被災箇所 五福谷川下流部 左岸
