# 令和元年10月11日から13日に かけての台風19号による 洪水被害について

## 一級河川 阿武隈川水系

第4回 令和元年度台風第19号により被災した  
河川管理施設等の技術検討会

令和2年 2月 12日  
宮城県土木部河川課

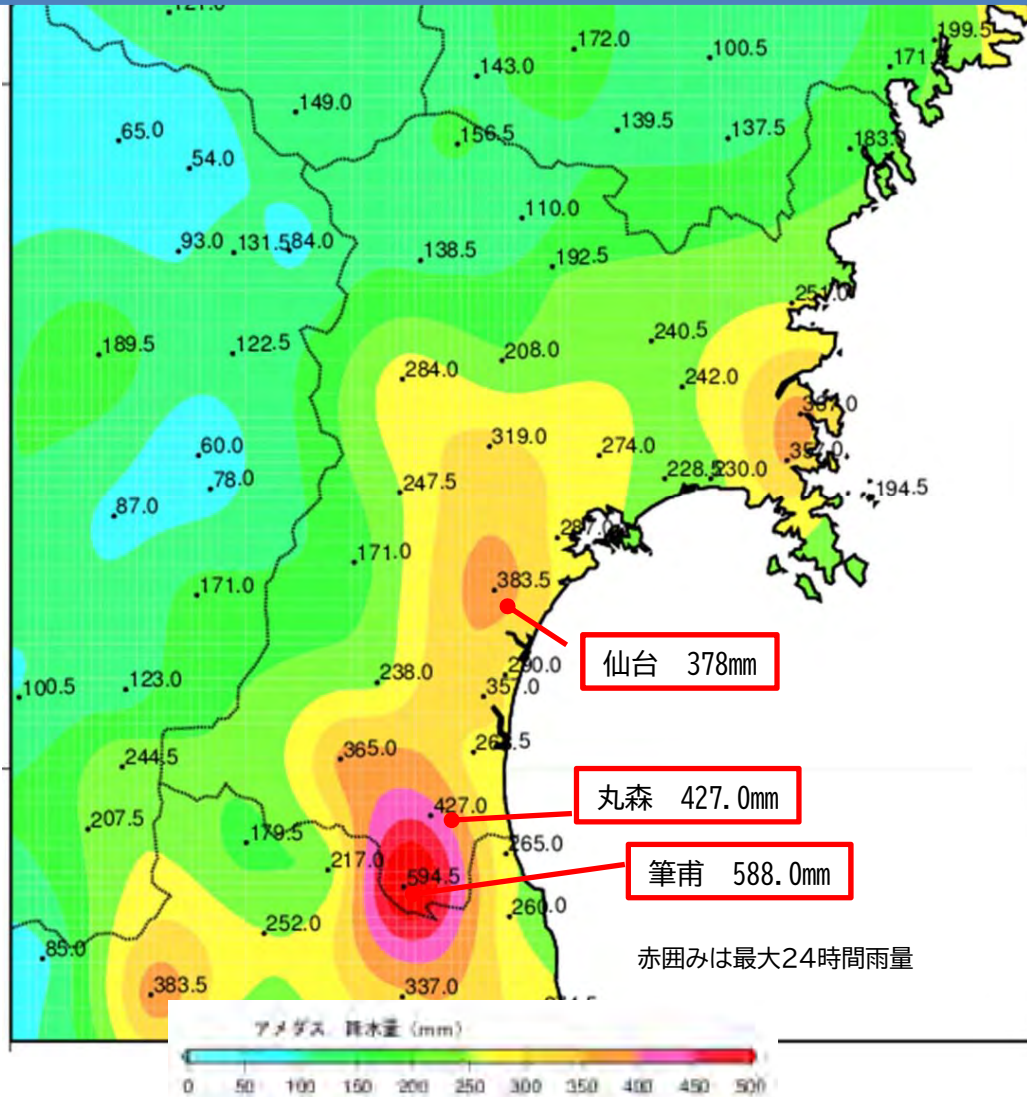
図: 10月11日15時から13日9時までの総降水量(単位:mm)

- 令和元年10月12日昼から台風19号により、仙南、仙台、大崎地域を中心に大雨となり、河川の増水や浸水、土砂崩れが発生した。
- 降り始めからの総降水量は、仙台(仙台市)で383.5mm、丸森(丸森町)では、427.0mmを観測し、10月1ヶ月分の平均値の2~3倍の雨量となった。特に、**筆甫(丸森町)では、594.5mmとなり、既往最大の豪雨を観測。**気象庁は**10月12日19時50分に宮城県に大雨特別警報を発令。**

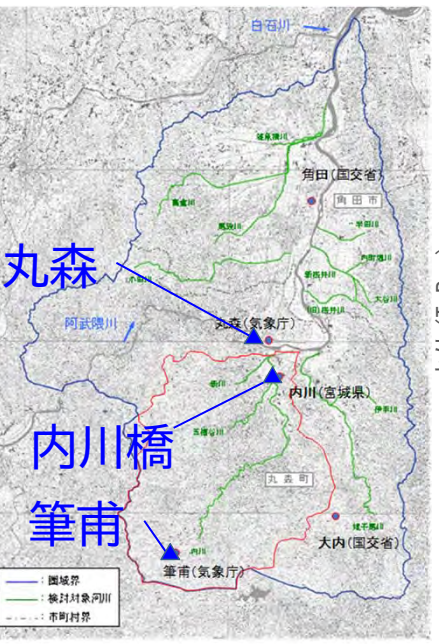
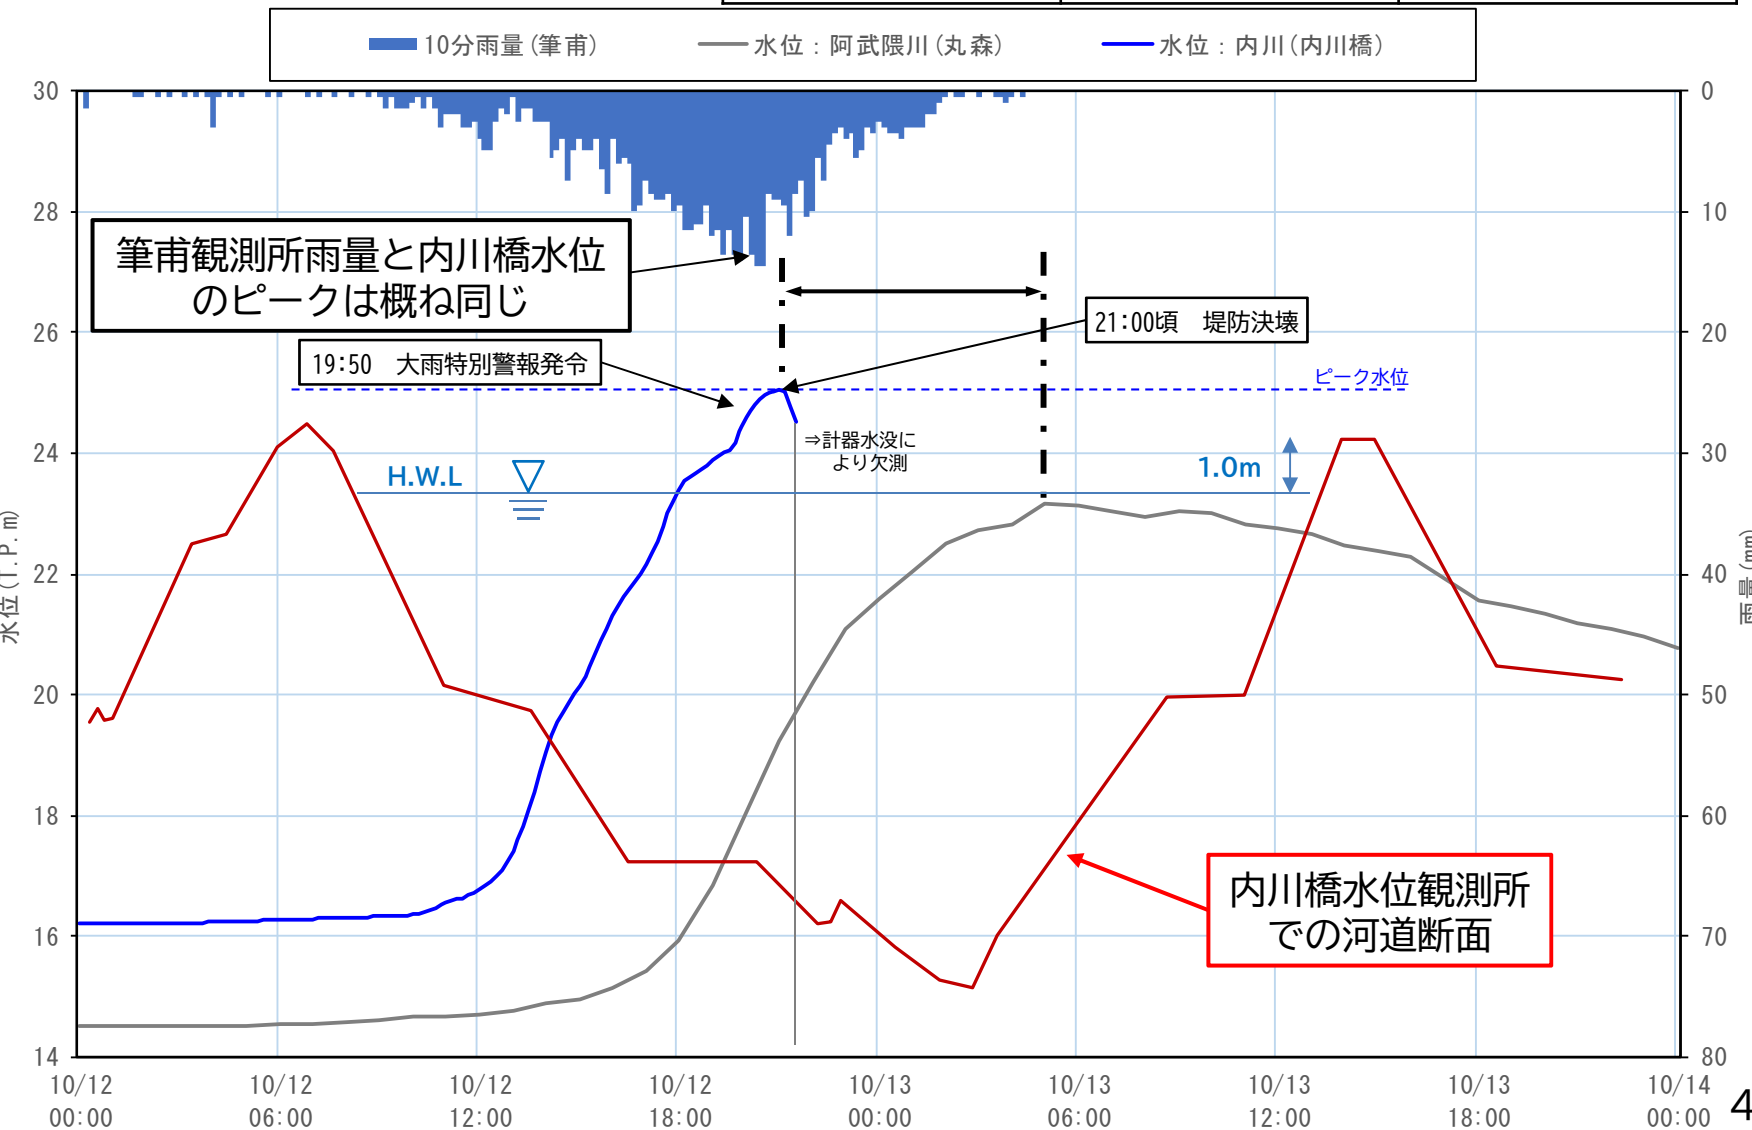
降雨量及び水位状況図 (内川橋)

- 内川流域の日雨量558mm(筆甫)は、河川整備計画で示される24時間雨量227mmを超過した。  
筆甫地点の雨量確率で評価すると、**概ね1/710**と評価できる。
- 内川の内川橋水位観測所において、**計画高水位を超過**した。

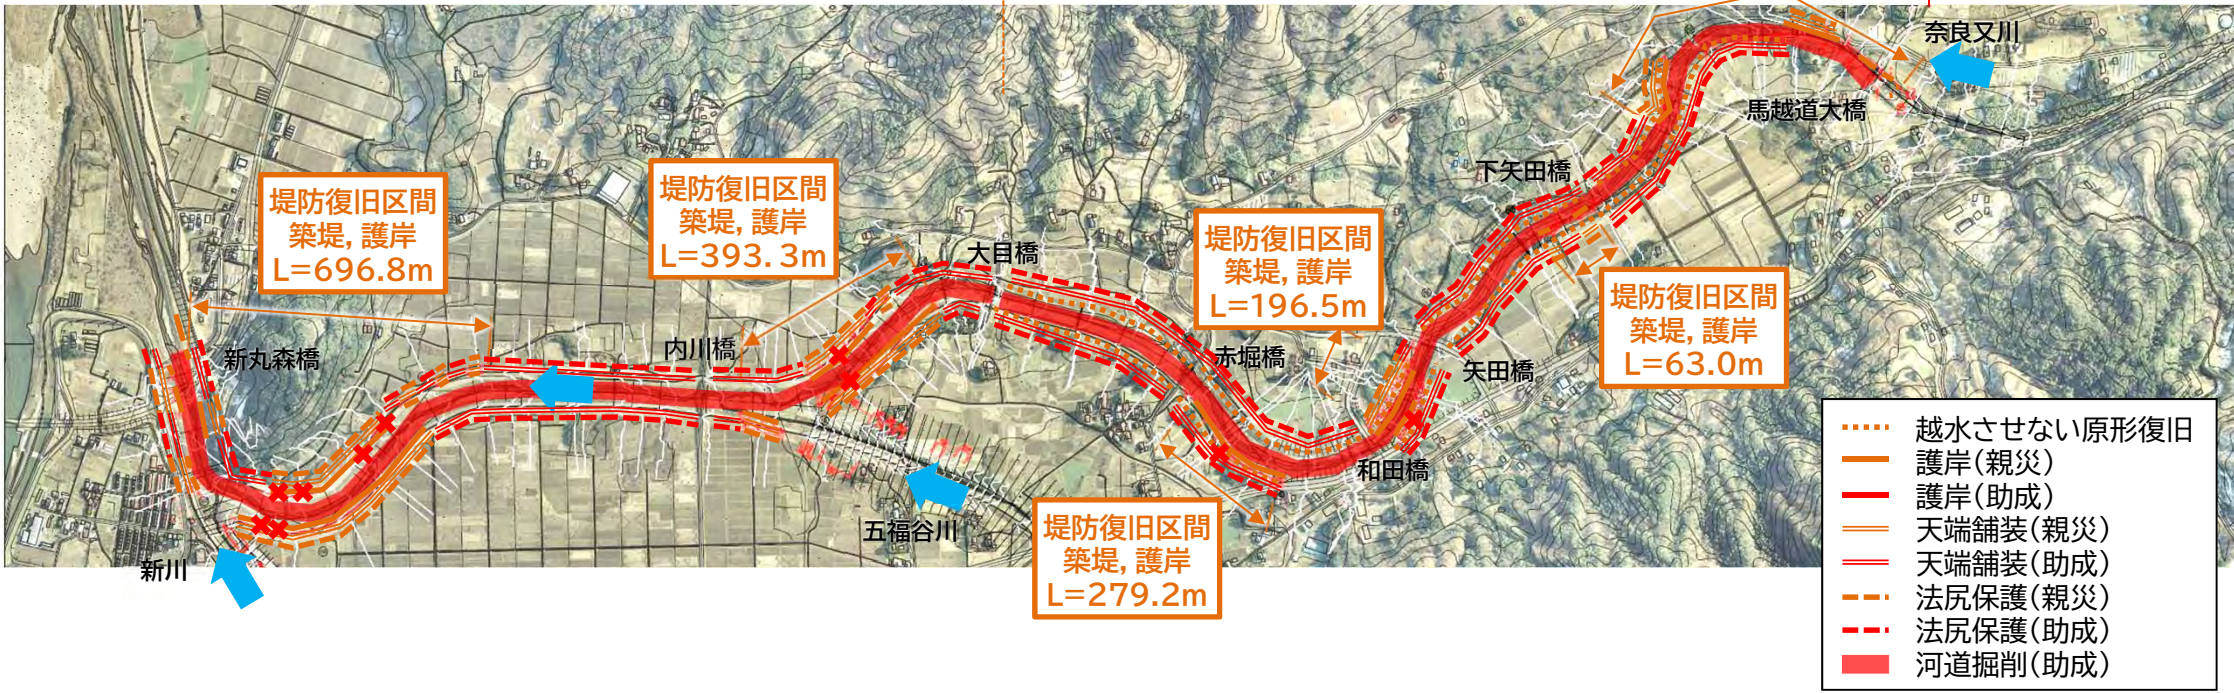
内川については決壊箇所の上流を含め、約L=4.8kmにわたって、流下能力が不足している。このため、災害復旧区間のみの対策では、河積の不足により施設の再度災害が発生する。

このことから、一連区間において、流下能力を向上させるための河道掘削、越流による被害を抑制するための天端舗装工及び法尻保護工を新設し、一体的に対策するものである。

改良復旧区間  
河道掘削, 天端舗装, 法尻保護  
L=4.8km

越水させない原形復旧区間  
築堤  
L=2.3km

堤防復旧区間  
築堤, 護岸  
L=400.0m

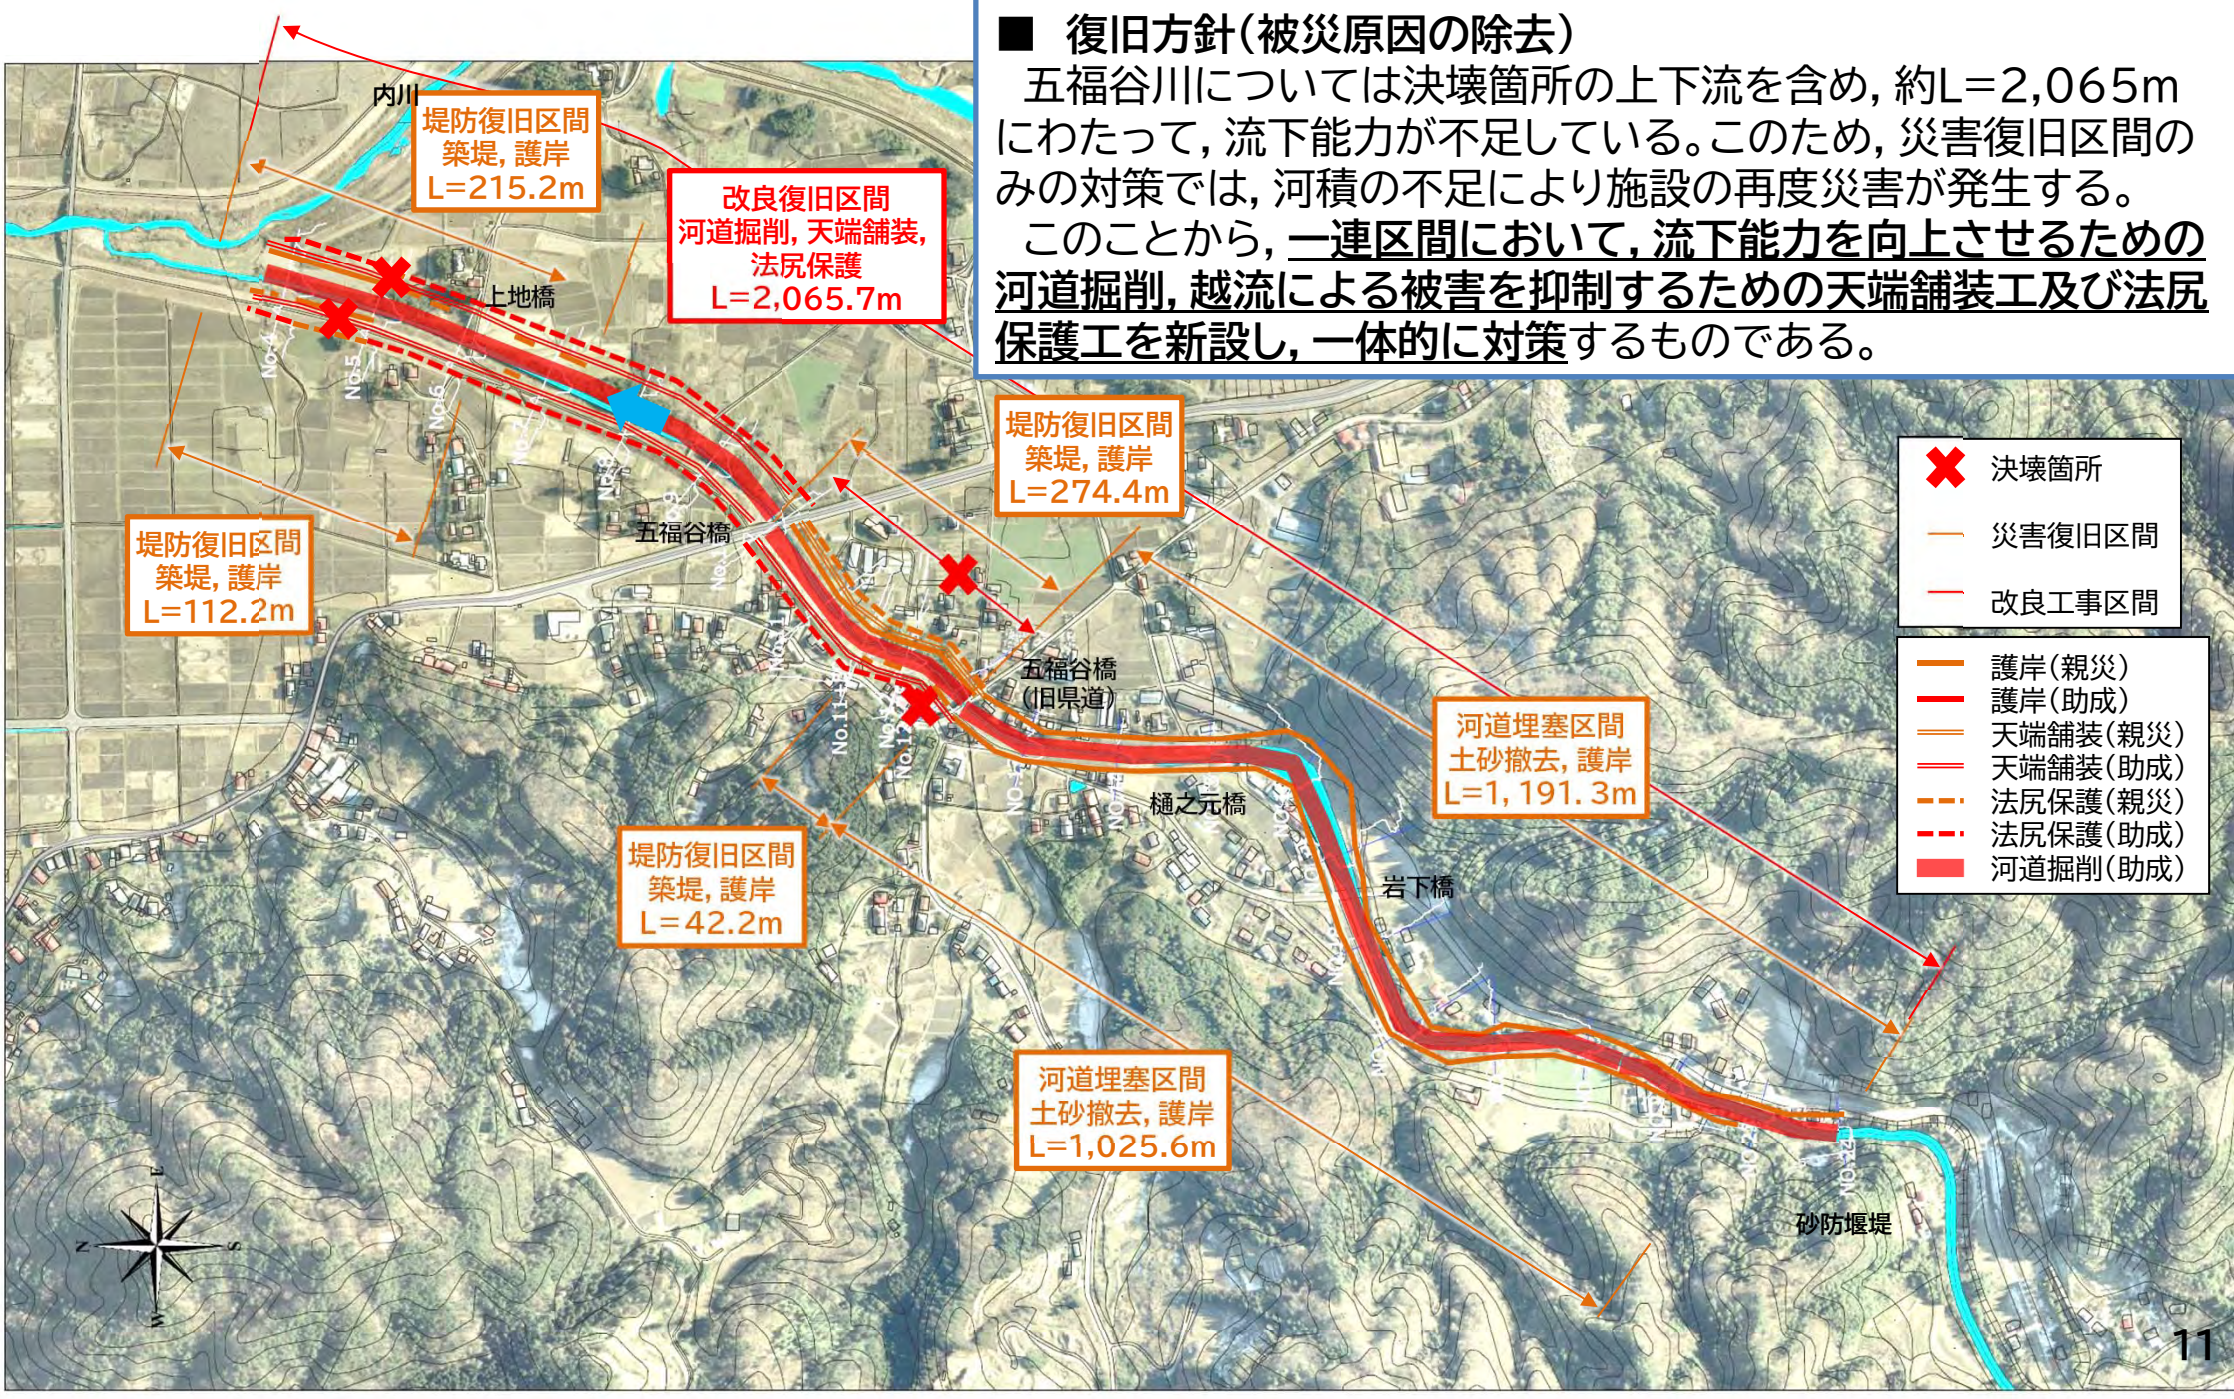
**■ 復旧方針(被災原因の除去)**  
 五福谷川については決壊箇所の上流を含め、約L=2,065mにわたって、流下能力が不足している。このため、災害復旧区間のみの対策では、河積の不足により施設の再度災害が発生する。このことから、一連区間において、流下能力を向上させるための河道掘削、越流による被害を抑制するための天端舗装工及び法尻保護工を新設し、一体的に対策するものである。

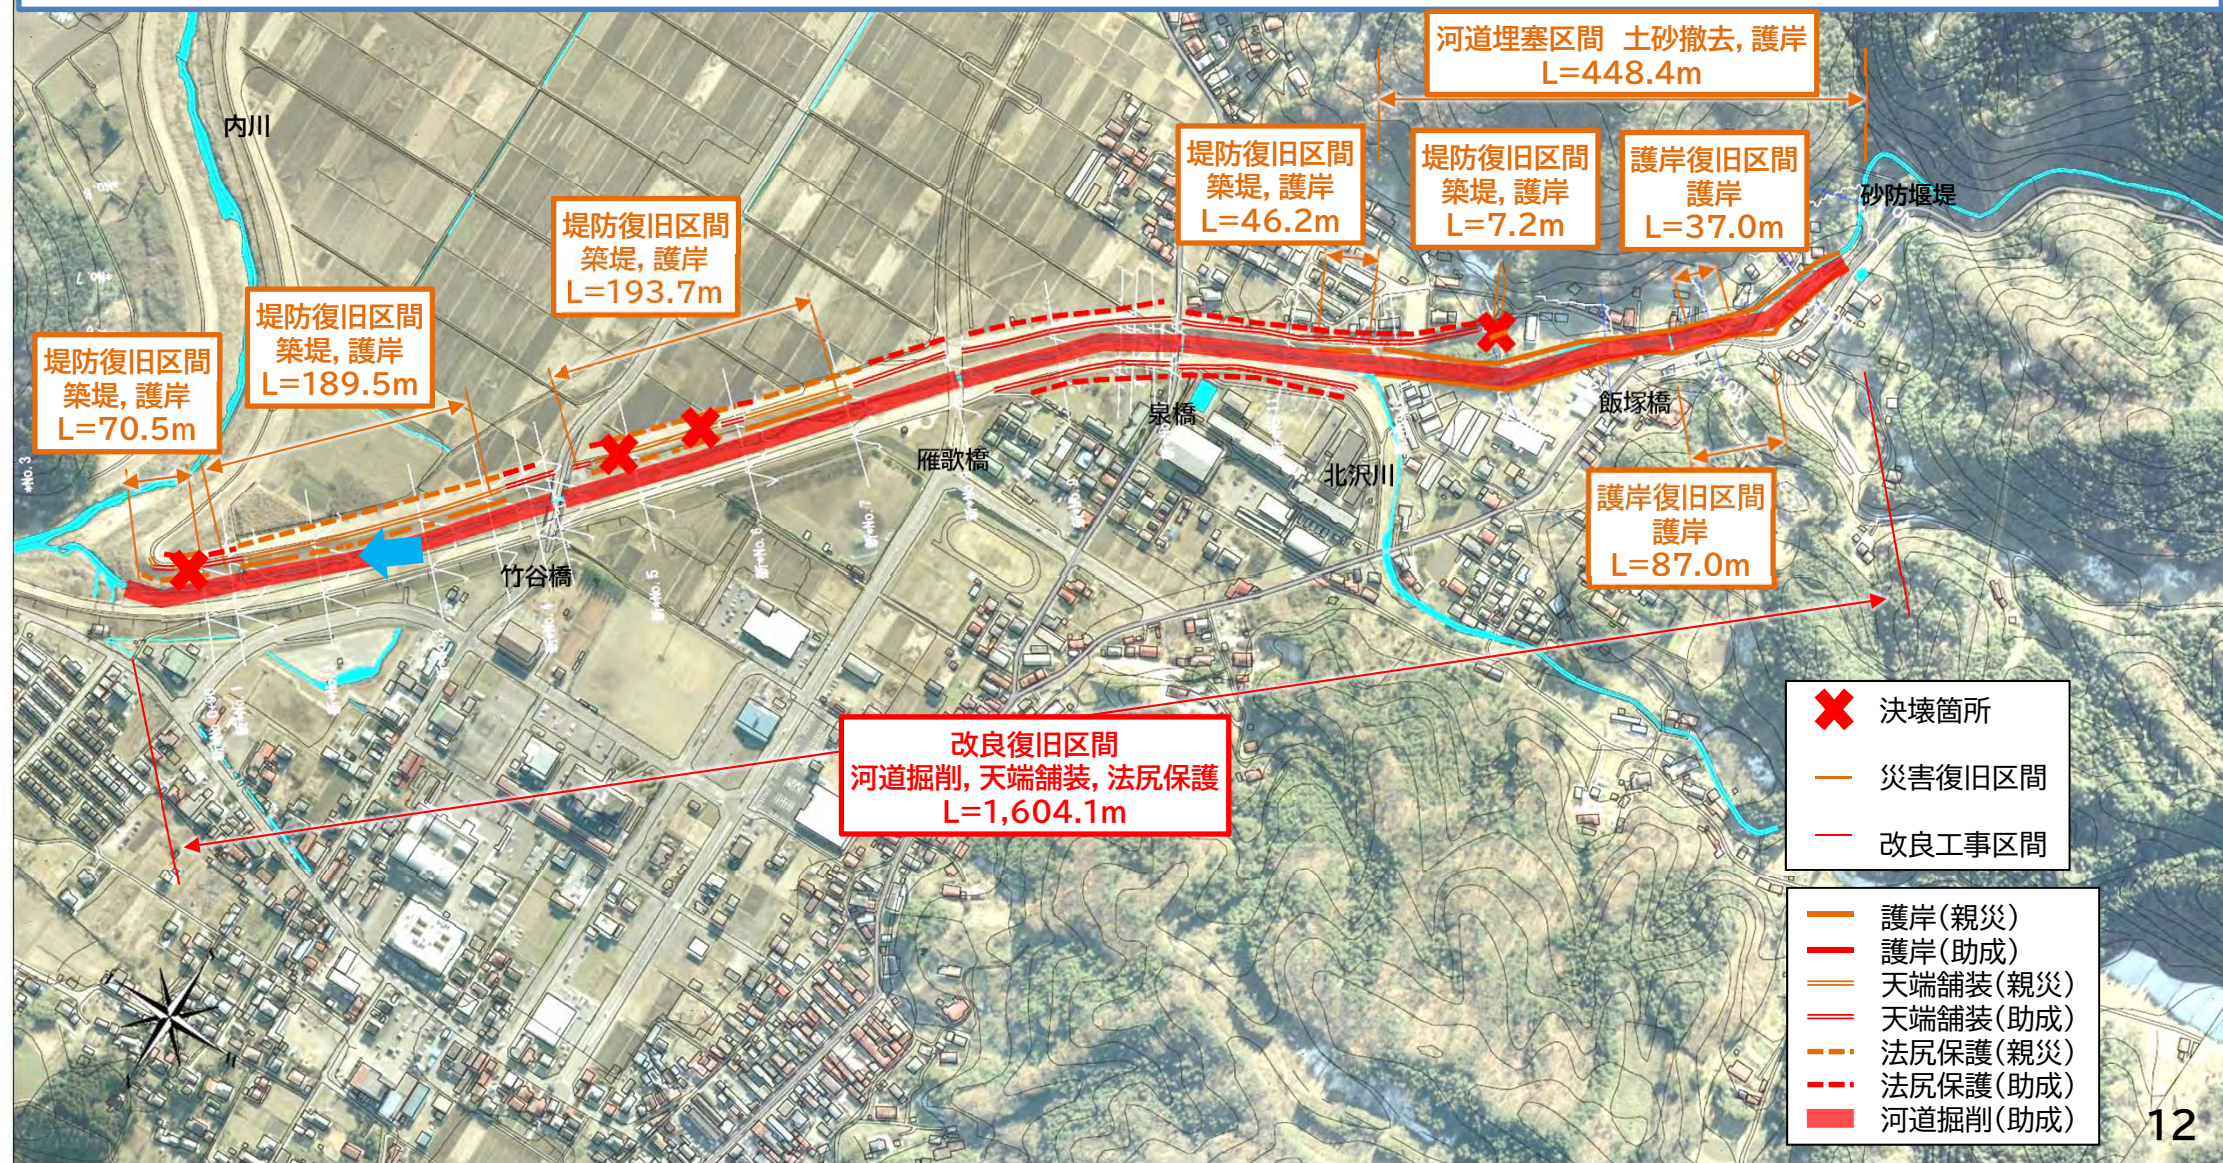
新川については決壊箇所の上流を含め、約L=1,604mにわたって、流下能力が不足している。このため、災害復旧区間のみの対策では、河積の不足により施設の再度災害が発生する。

このことから、一連区間において、流下能力を向上させるための河道掘削、越流による被害を抑制するための天端舗装工及び法尻保護工を新設し、一体的に対策するものである。
