## 第 3 章

第3章 災害復旧工事等

第1節 大崎広域水道事業

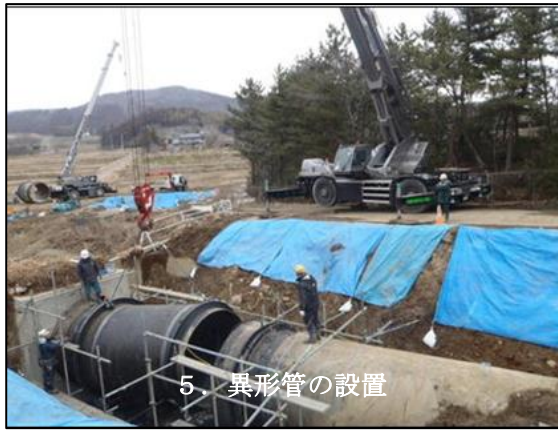
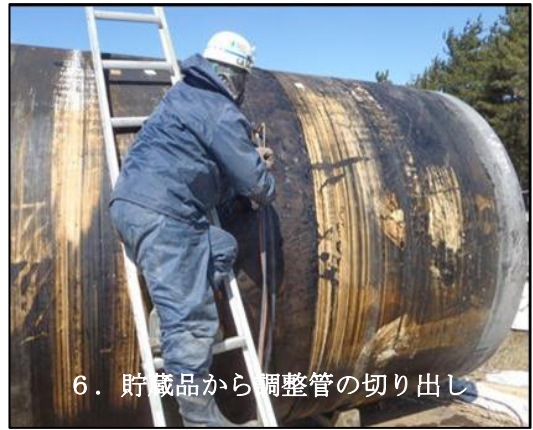
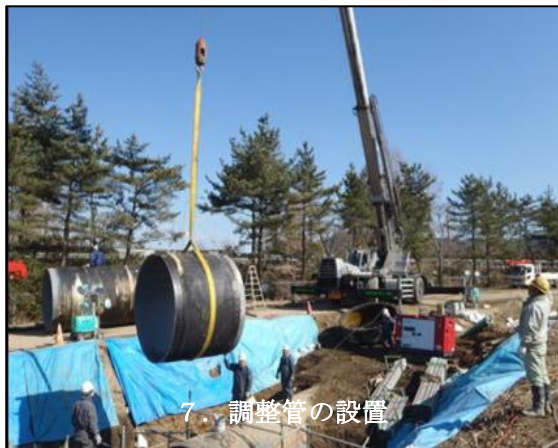
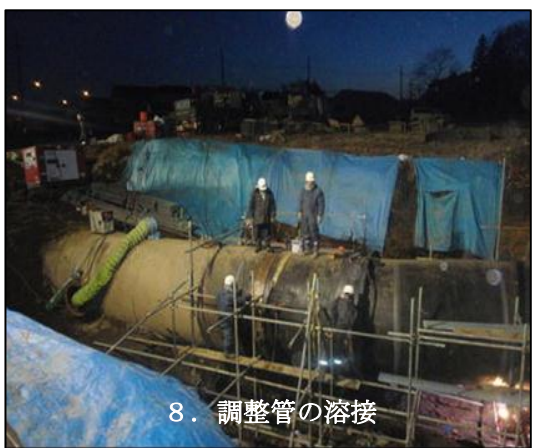
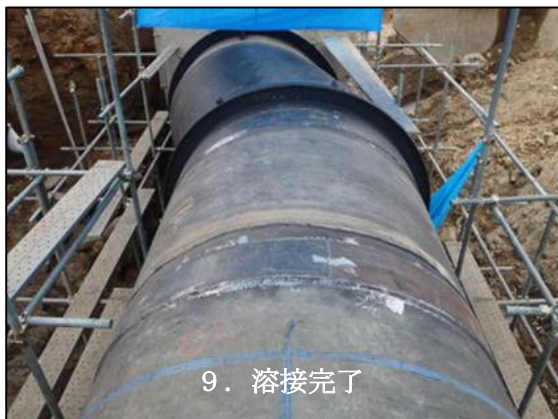
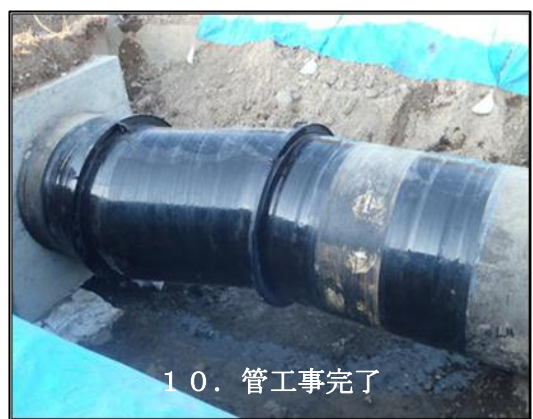
漏水箇所①の復旧図

伸縮可撓管が離脱し漏水が発生

漏水箇所①については、離脱箇所前後で大きな変位が生じていたことから、復旧にあたっては異形管で繋ぐ必要があった。しかし、現場に合った材料の手配には長期間を必要としたことから、既設の伸縮可撓管と貯蔵していた同口径の鋼管を使用して工場製作を行い、復旧を実施した。

4. 既設管の切斷

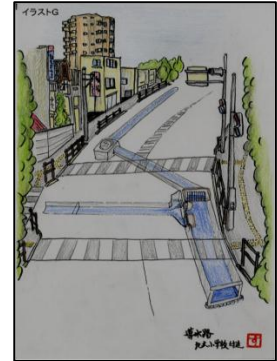
導水路イラスト

導水路の延長 8.7 kmのうち既に更新を済ませている圧力管部を除いた 5.2 kmで、導水路内部の被災状況を調査し、復旧が必要な区間 564mの詳細設計と復旧工事を行った。

復旧工法は、壁面クラックの発生箇所については止水工、頂版部コンクリート剥離箇所については内面補強工により行った。
