令和4年3月16日福島県沖を震源とする 地震時の2, 3号機の放水口モニタの停止 事象について

令和4年5月18日
東北電力株式会社

事象の概要と地震時の伝送停止対策状況について

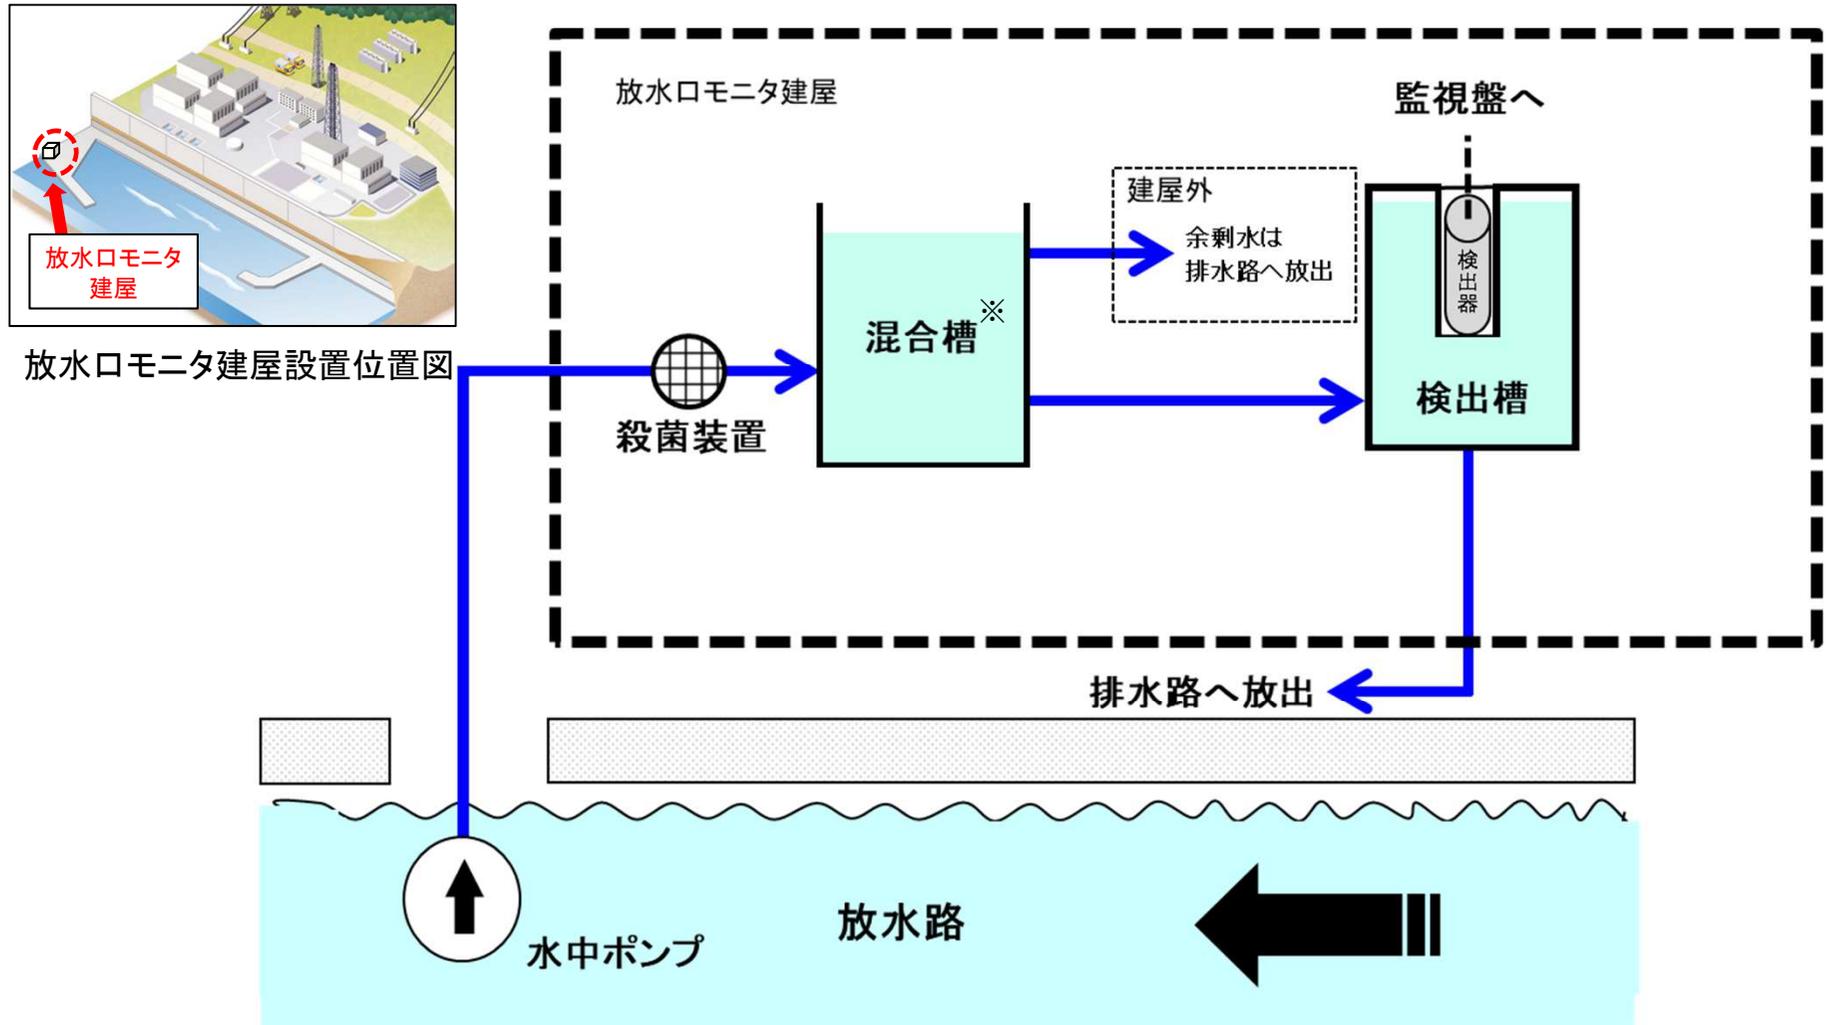
1. 女川2, 3号機 放水口モニタ概要

※ 検出器のある検出槽への海水供給を一定にするための設備。

- 2月13日(土)の地震により、放水口モニタ混合槽※¹の水位が一時的に変動したことにより、「水位高」または「水位低」信号を発信、海水サンプリング用の水中ポンプが停止し、放水口モニタ※²による測定と当該データの伝送が停止した。混合槽からの溢水・漏えいはなかった。
- 設備に異常がないことを確認後、水中ポンプを起動し、2月14日(日)4時00分のデータから伝送を再開。
- データの欠測期間において、放水口からの液体廃棄物および放射性物質の放出はなかった。

- 地震による混合槽水位の一時的な変動による水中ポンプの停止を極力回避させるため、「水位高」または「水位低」信号が3分間継続した場合に水中ポンプが停止するような制御回路に改造した。
- この対策により、何らかの要因で、混合槽水位が実際に一時的に上昇あるいは低下した場合には、特に水位上昇時における混合槽上部からの溢水が懸念されるが、周囲には被水によって測定や伝送に影響する機器は配置しておらず、建屋内は海水を排水できる構造となっているため問題はない。
