2022年5月18日
東北電力株式会社

女川原子力発電所の状況について

2022年3月16日 福島県沖を震源とする地震後に確認された所見一覧および対応状況(2022年4月30日現在)

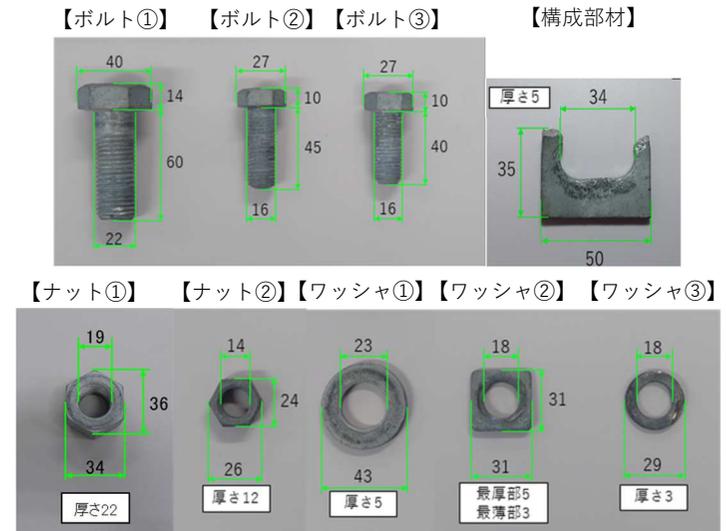
【点検用足場からの落下物の寸法】

- 残る 1 件である 3 号機原子炉建屋天井付近の点検用足場からの使用済燃料プール等へのボルト類の落下については、昨年 9 月 30 日までに点検用足場の撤去が完了しており、使用済燃料プール上部から目視で確認していた計 6 個の落下物（うち 1 個は落下物ではなく塗膜片であることを確認）は、今年の 1 月 24 日までに、全て回収している。
- また、1 月 25 日より、水中カメラを用いて、使用済燃料プール内のその他の落下物の有無について調査した結果、新たに計 2 個の落下物を確認したことから、3 月 1 日までに落下物の回収を行い、使用済燃料プール内の落下物の調査・回収作業を終了した。
- その後、3 月 30 日に、原子炉建屋オペレーティングフロア全域の床面や機器周り等を目視可能な範囲で改めて確認したが、新たな落下物は確認されなかった。
- これを踏まえ、4 月末までに、発見に至っていない落下物による使用済燃料プール内の燃料集合体や当該フロア上の主要設備への影響について確認した。
- その結果、未回収の落下物は燃料集合体内部に混入していないこと、また、主要設備についても、地震後に実施した健全性確認や定期点検において、機能・性能に異常が確認されていないことなどから、落下物による影響はないことを確認した。（詳細は別紙 2 参照）
