竹の内地区産業廃棄物最終処分場に 関する住民説明会

平成29年2月17日(金)

宮 城 県

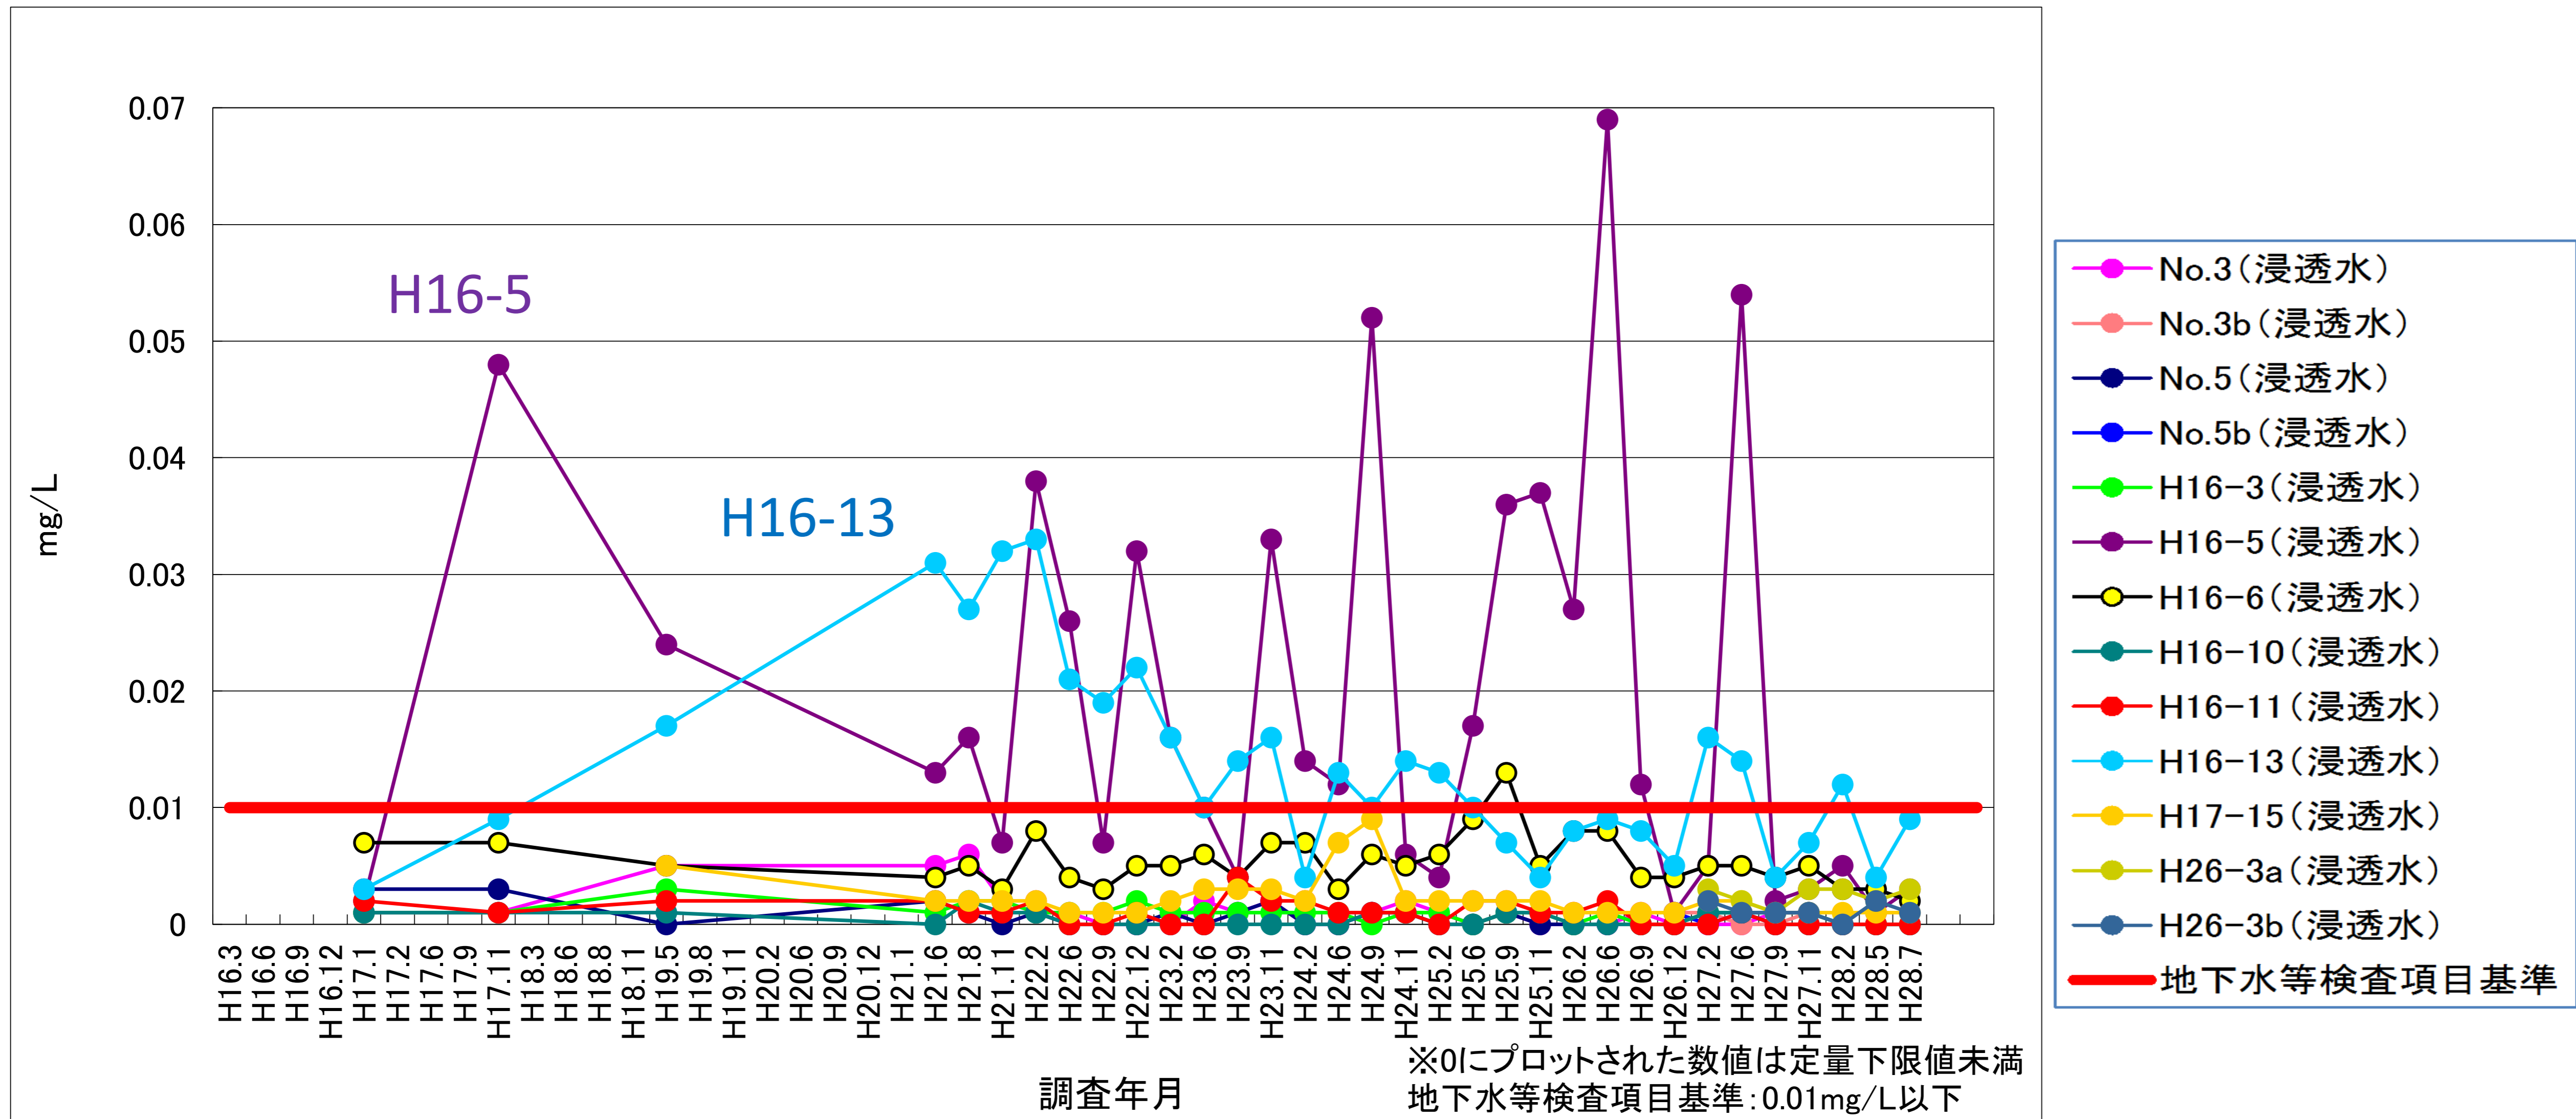
砒素（浸透水：11地点）測定結果の推移

項目	状況
砒素	2地点で基準値を超過する状況が継続。他の9地点は基準値を満たす状況が継続。全体として横ばい傾向。
BOD	4地点で基準値を超過する状況が継続。他の7地点では基準値を満たす状況に低下又は概ね基準値を満たす状況が継続。全体としてやや低下か横ばい傾向。
ほう素	6地点で基準値を超過する状況が継続。他の5地点では基準値を満たす状況に低下又は概ね基準値を満たす状況が継続。全体としてやや低下か横ばい傾向。
ふっ素	6地点で基準値を超過する状況が継続。他の5地点では基準値を満たす状況に低下又は概ね基準値を満たす状況が継続。全体としてやや低下か横ばい傾向。
1,4-ジオキサン	3地点で基準値を超過する状況が継続。他の8地点は概ね基準値を満たす状況が継続。
ダイオキシン類	1地点(H16-5)で基準値を超過する状況が継続。他の10地点は概ね基準値を満たす状況が継続。

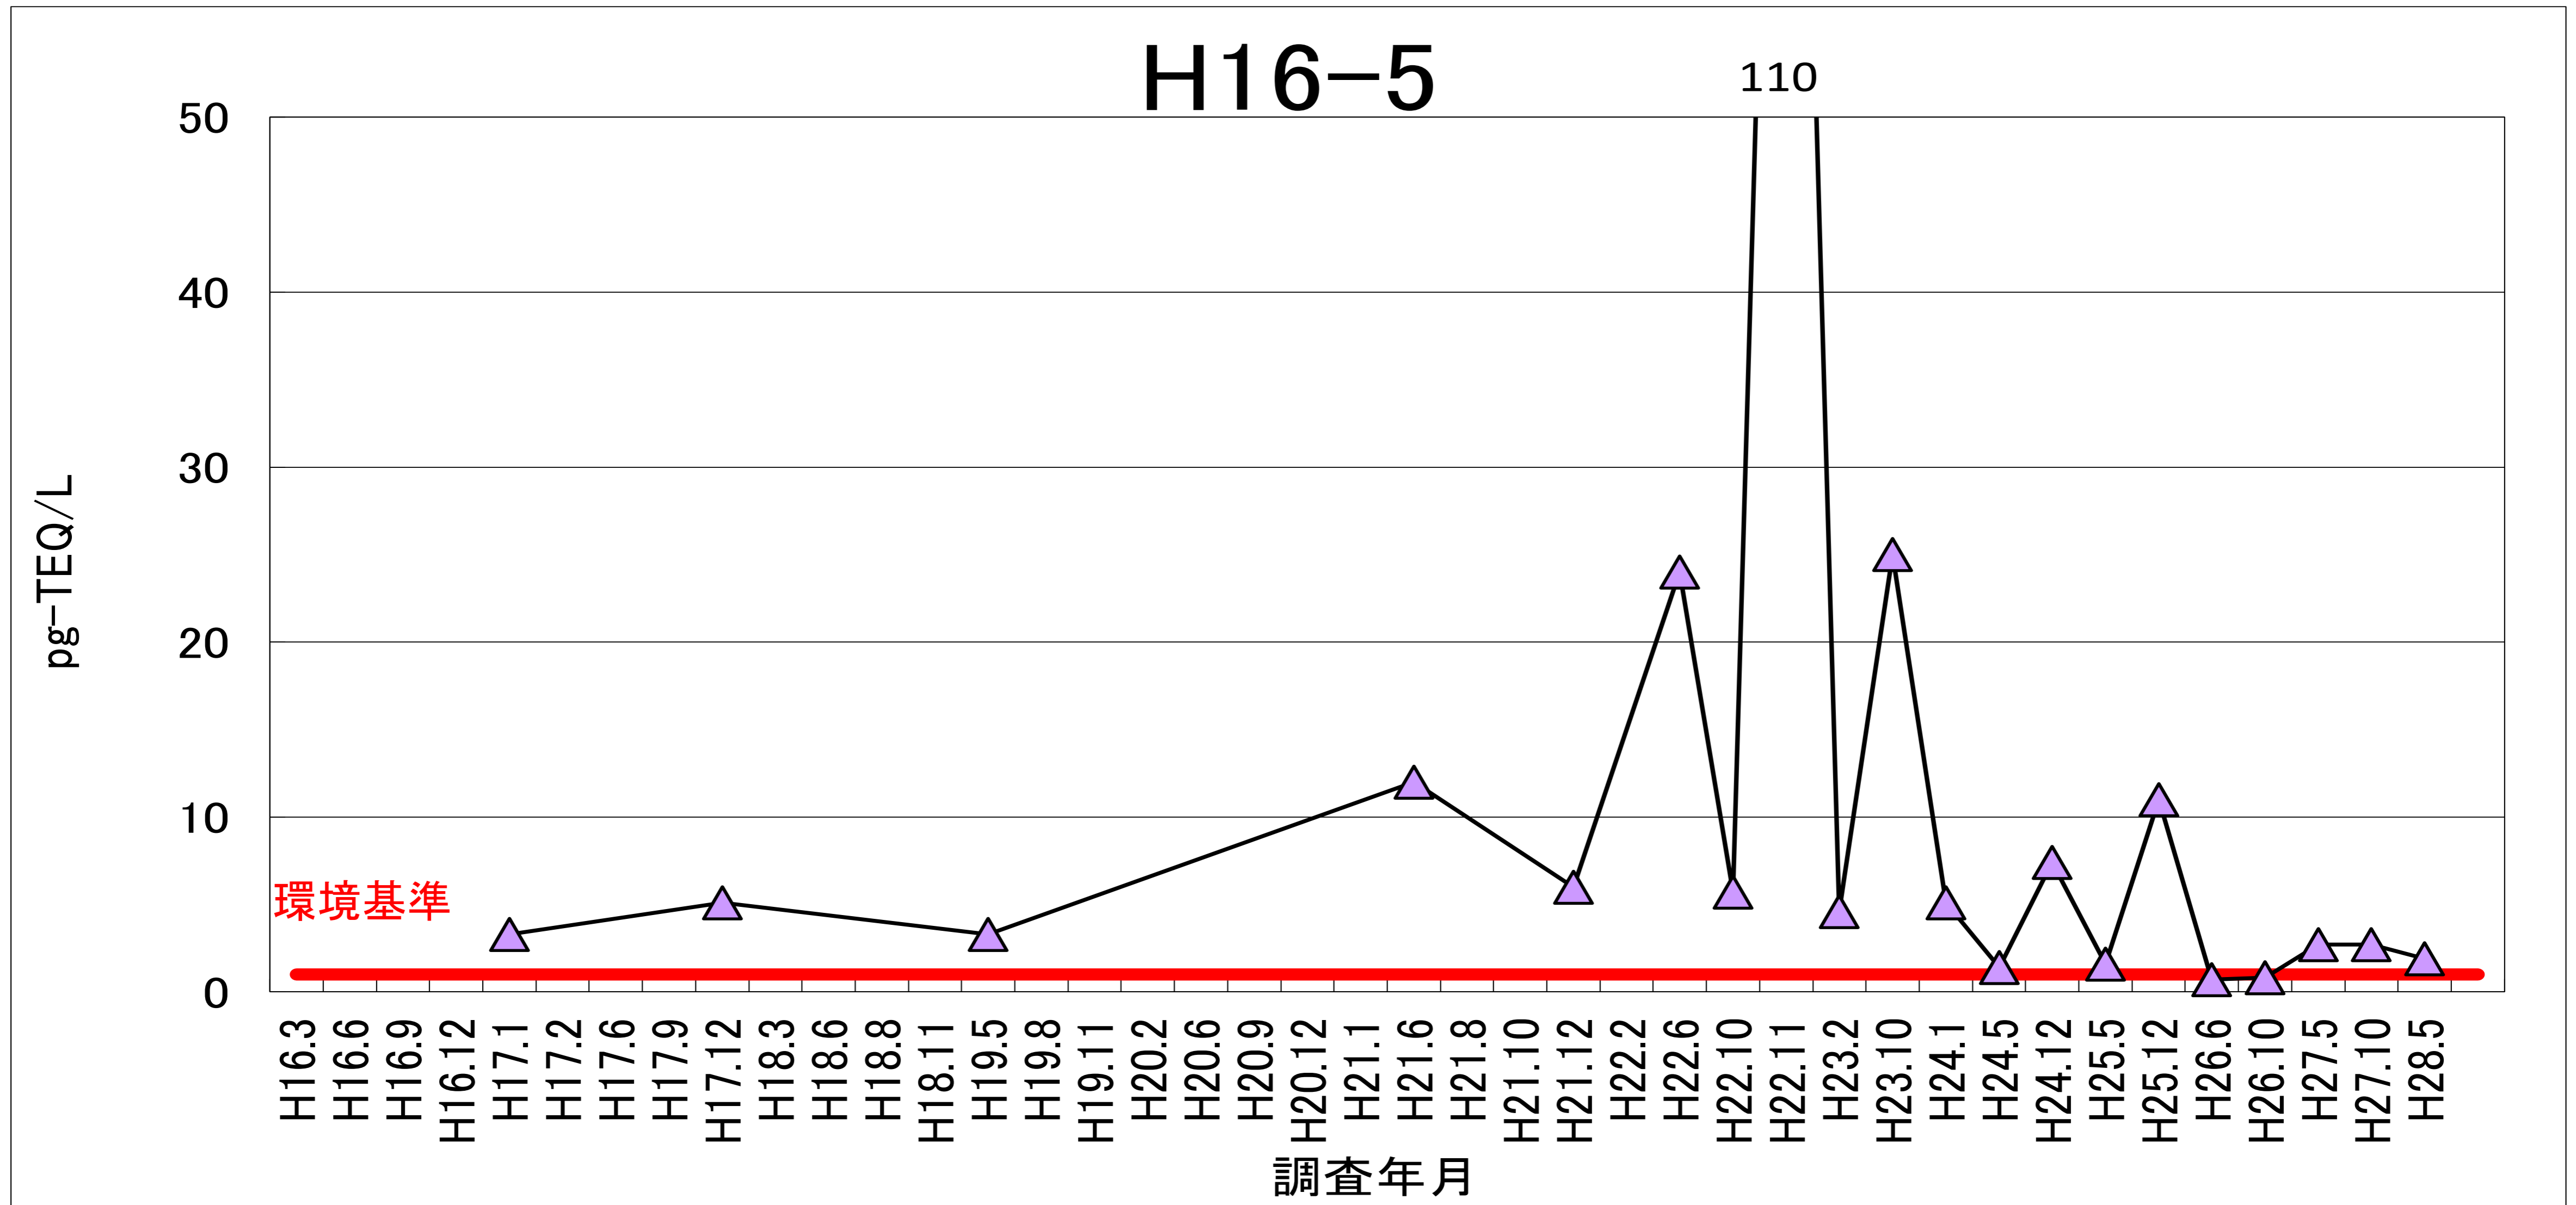
ダイオキシン類（浸透水で濃度が高い地点）

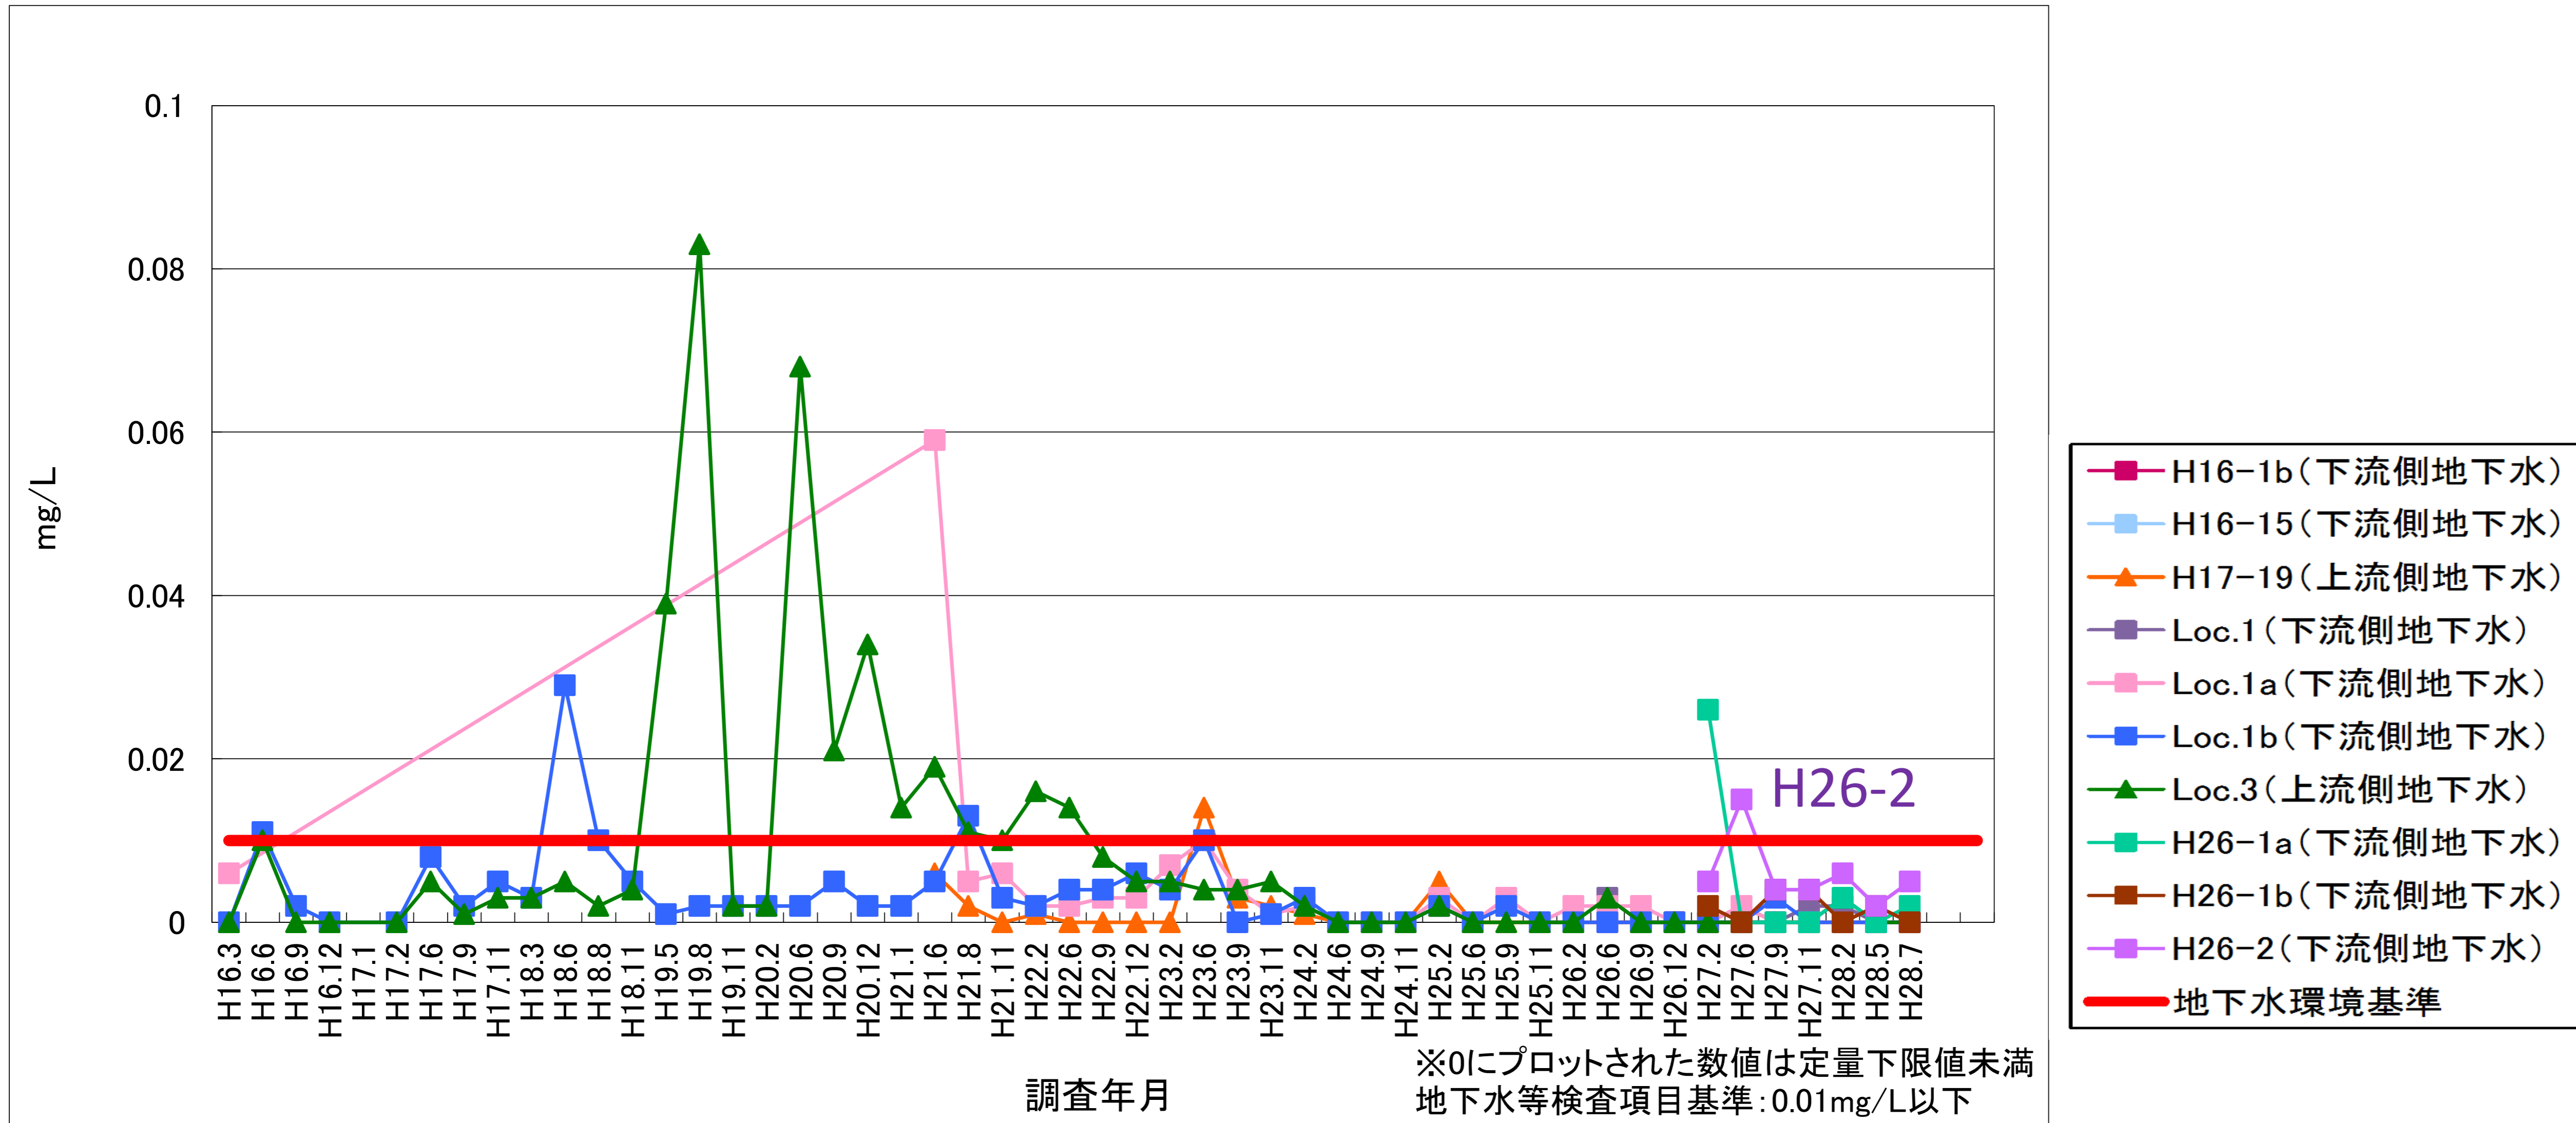
鉛(地下水:10地点)測定結果の推移

項目	状況
鉛	<p>全10地点で概ね基準値を満たす状況であるが、下流側の2地点(H26-1a, H26-2)で時々基準値を超過することがある。</p> <p>【原因】当該井戸周辺の土壌には自然由来の鉛が含有しており、鉛を含む土粒子が混入した状態で水を採取したことによるものと考えられる。</p>
砒素	<p>上流側の1地点(H17-19)で基準値を超過することがあるが、他の9地点は基準値を満たす状況が継続している。</p> <p>【原因】当該井戸は地下水流向の上流側に位置するため、検出される砒素は処分場の影響によるものではないと考えられる。</p>
ダイオキシン類	<p>下流側の2地点(H26-1a, H26-2)で時々基準値を超過することがあるが、他の8地点は基準値を満たす状況である。</p> <p>【原因】処分場の内と外ではダイオキシン類の由来が異なること、処分場周辺の土壌から過去に使用された農薬由来と考えられるダイオキシン類が検出されたことから、ダイオキシン類を含む土粒子が混入した状態で水を採取したことによるものであり、処分場の影響によるものではないことが考えられる。</p>

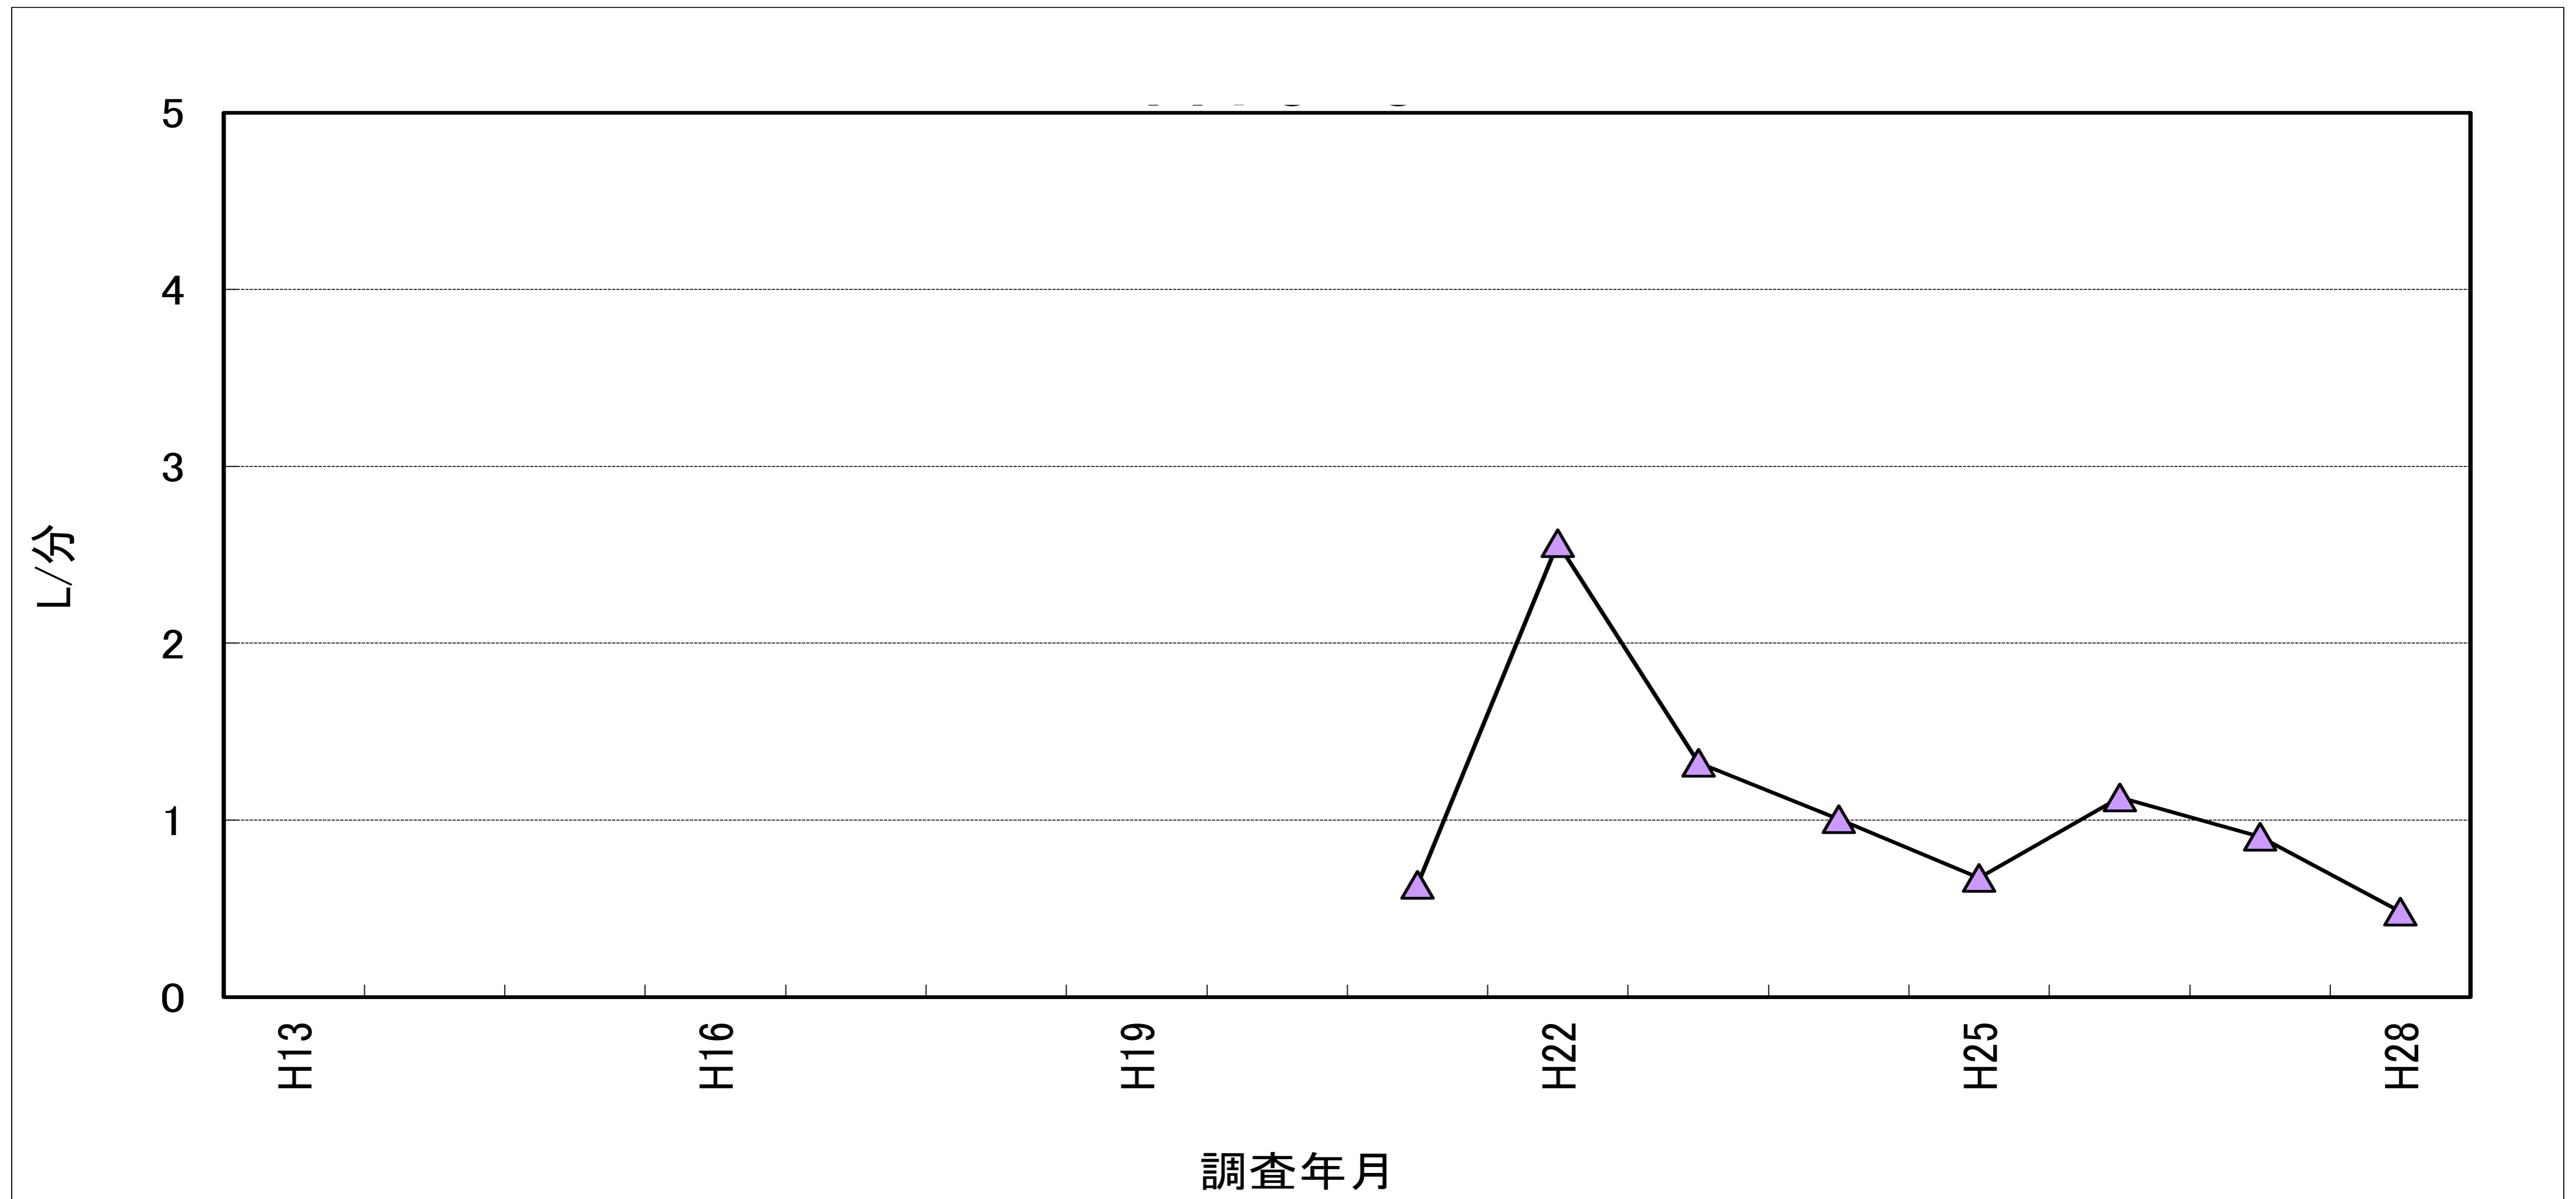
発生ガス量(年平均)(H16-5)

- 処分場の状況を確認するため、処分場内の観測井戸を用いて、毎月発生ガス等の調査を実施
- 調査地点：17地点(平成26年度以降)
- 調査項目：発生ガス量，硫化水素濃度を含む7項目

処分場で発生しているガスの量，ガスに含まれる硫化水素の濃度は
減少・低下又は横ばいの傾向
