女川原子力発電所の状況について

平成26年2月21日

東北電力株式会社

1. 女川原子力発電所 1号機
原子炉建屋天井クレーン走行部の損傷に
係る原因と対策について

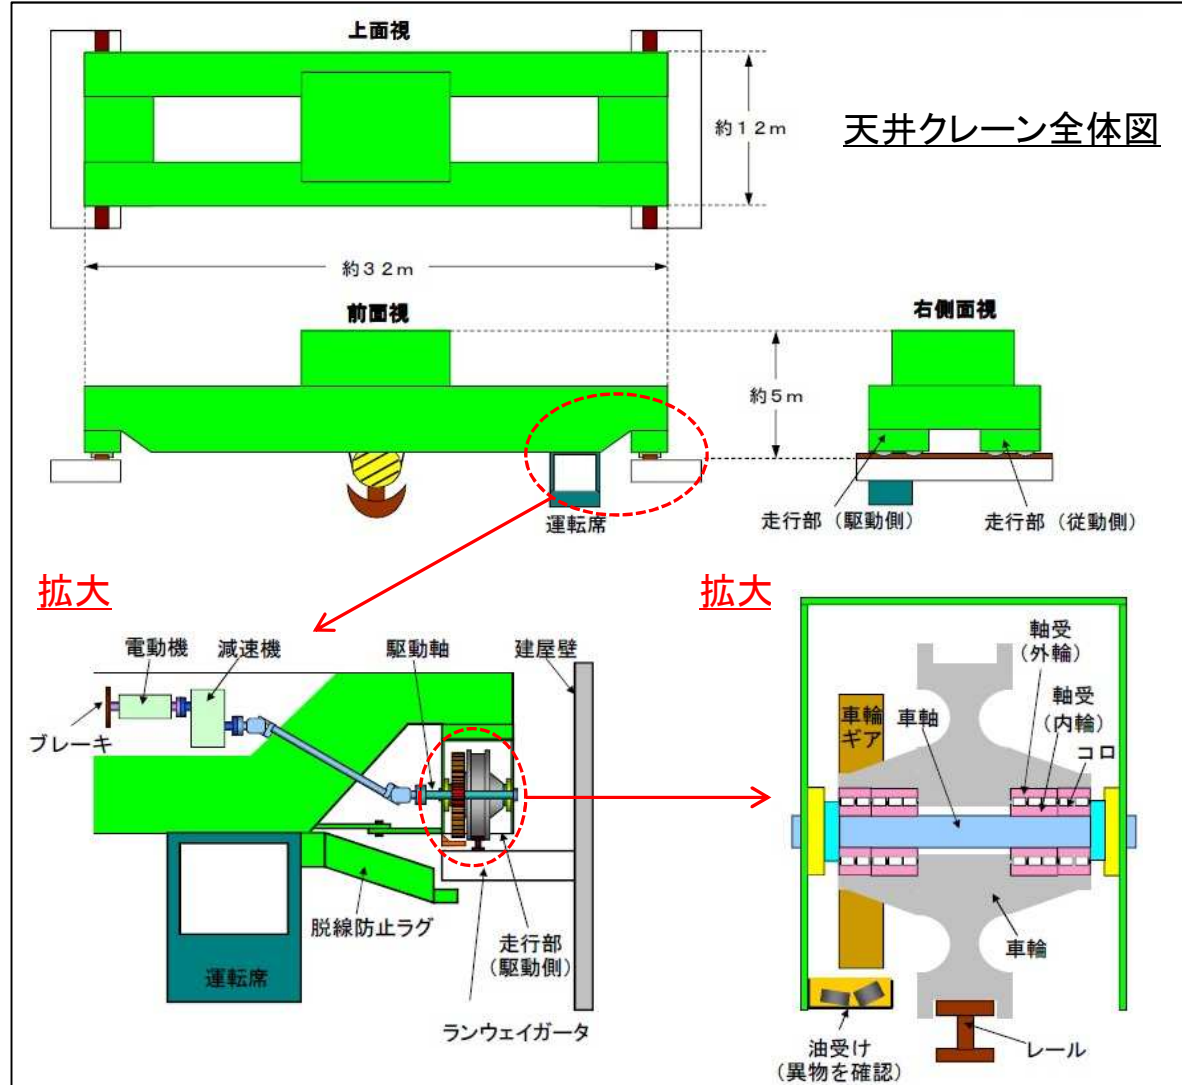
＜走行部等構造図＞

- 平成24年5月29日
女川1号 原子炉建屋天井クレーン（以下、「当該クレーン」）について、東北地方太平洋沖地震後の点検中、クレーン走行部の1カ所において、走行部内部に設置されている油受けに、軸受の一部と思われる異物を確認。

- 平成24年6月7日
走行部内部の詳細点検を実施し、軸受の損傷を確認したことから、当該クレーンに必要な機能を満足していないと判断し、法令に基づき国へ報告。

➤ 軸受の損傷原因は、東北地方太平洋沖地震の影響によるものと推定した。

② 車輪に伝達された地震荷重が軸受を通じてクレーン本体に伝達される際、2列軸受のつば部に大きな水平荷重が付加され、軸受つば部が損傷。

③ 損傷した軸受つば部の破片が軸受けコロに挟まれ、その後の異音調査走行に伴い、軸受に大きな荷重が付加され、軸受が損傷。

④ 損傷した軸受が、走行部内部の隙間から油受けに落下。

- 当該走行部を含む全ての走行部を，水平方向の荷重影響を受けにくい軸受を採用した新品の走行部に交換した。
