女川原子力発電所の状況について

平成27年11月25日

東北電力株式会社

2. 女川1号機 275kV母線保護装置更新工事における所内電源の停電の発生について

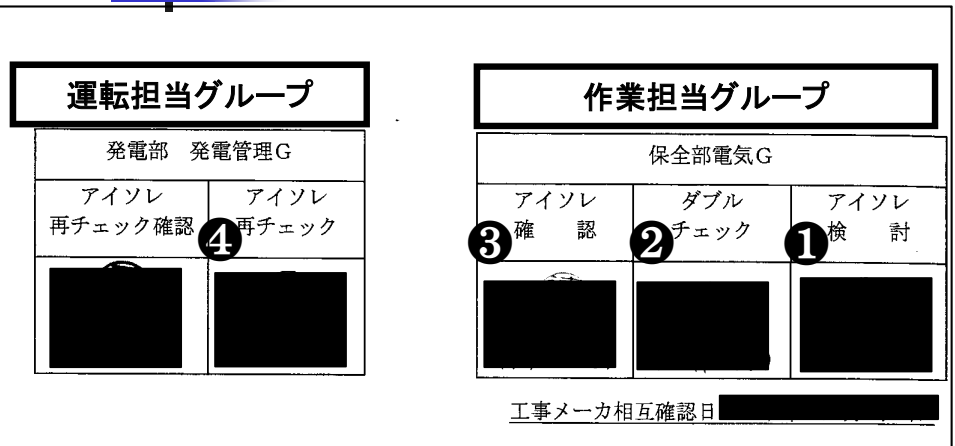
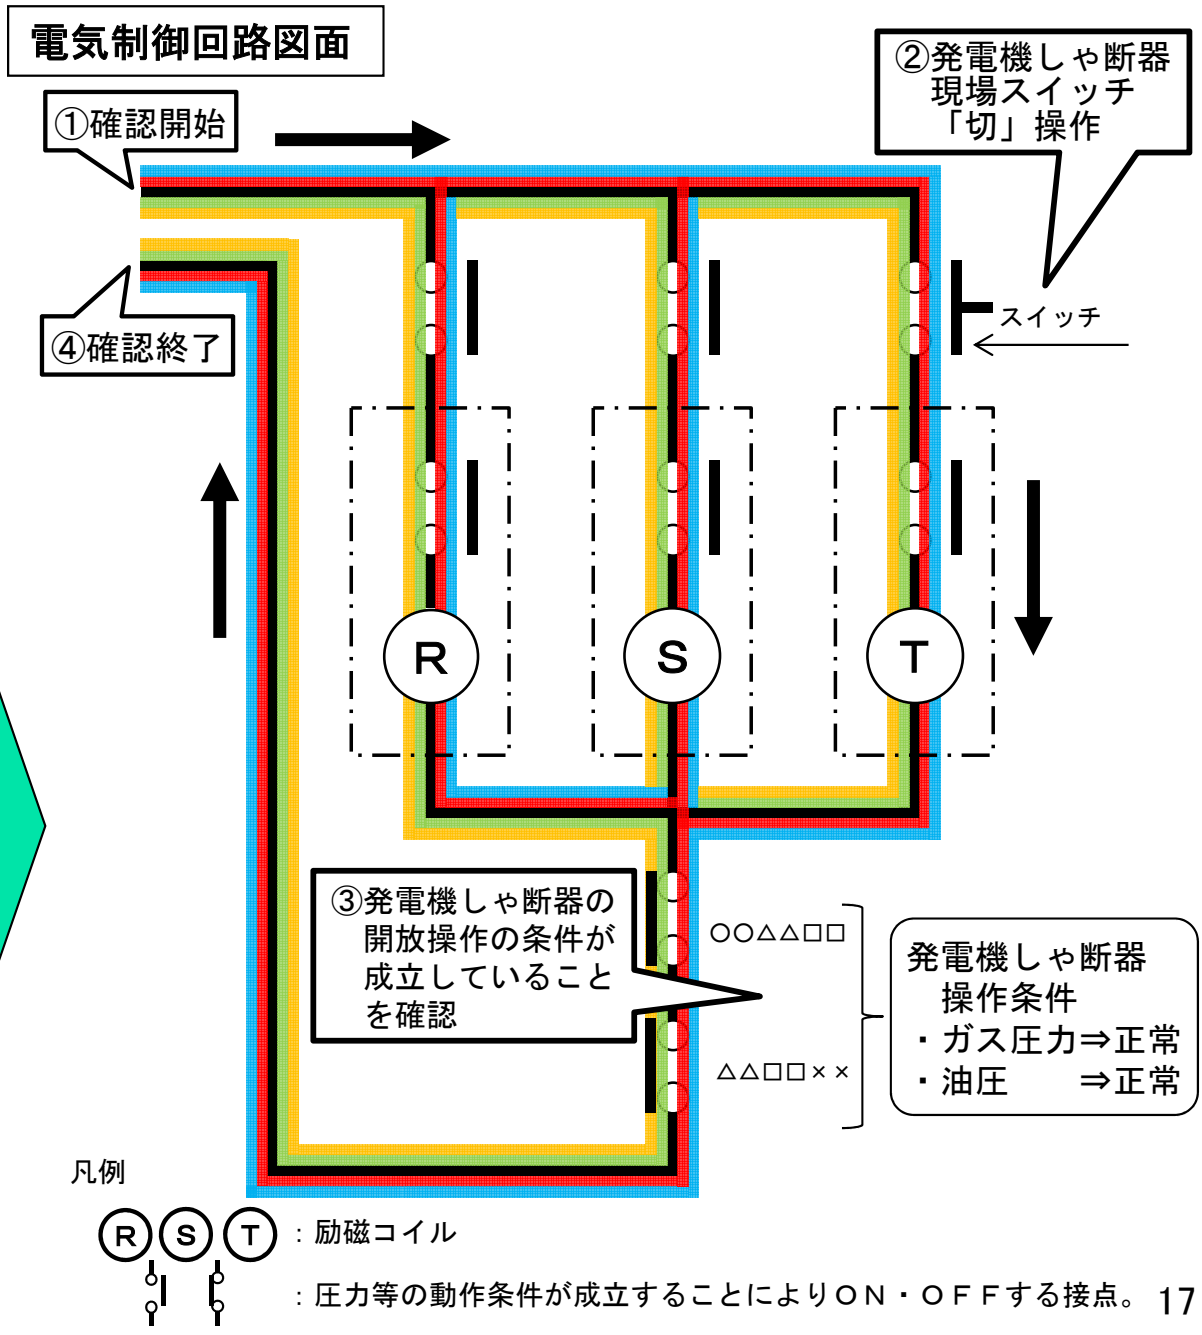
(参考) 電気制御回路図面の色塗りやダブルチェックのイメージ

【事例】
現場スイッチによる発電機しゃ断器「開放」のための安全処置要否を確認するため電気制御回路の図面にて確認

- 図面の色塗り・マーキングは、以下の複数的人数で確認
 - ①：赤色（作業担当グループ担当 [アイソレ検討]）
 - ②：青色（作業担当グループ担当 [ダブルチェック]）
 - ③：緑色（作業担当グループ管理職 [アイソレ確認]）
 - ④：橙色（運転担当グループ担当 [アイソレ再チェック]）

■ 作業担当グループおよび運転担当グループが、電気制御回路の図面に色塗り、マーキングした結果を確認

- 安全処置作成時には、担当者による図面の色塗りやマーキングの実施および設備の重要度に応じたダブルチェックにより、安全処置の妥当性を確認するよう手順書の見直しを行う。
