女川原子力発電所の状況について

2026年5月28日
東北電力株式会社

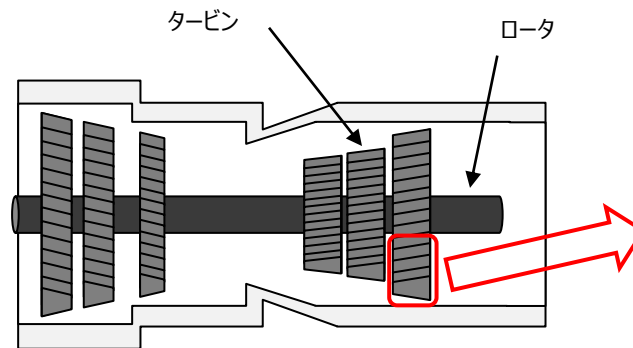
ガスタービン 構造イメージ(断面図)

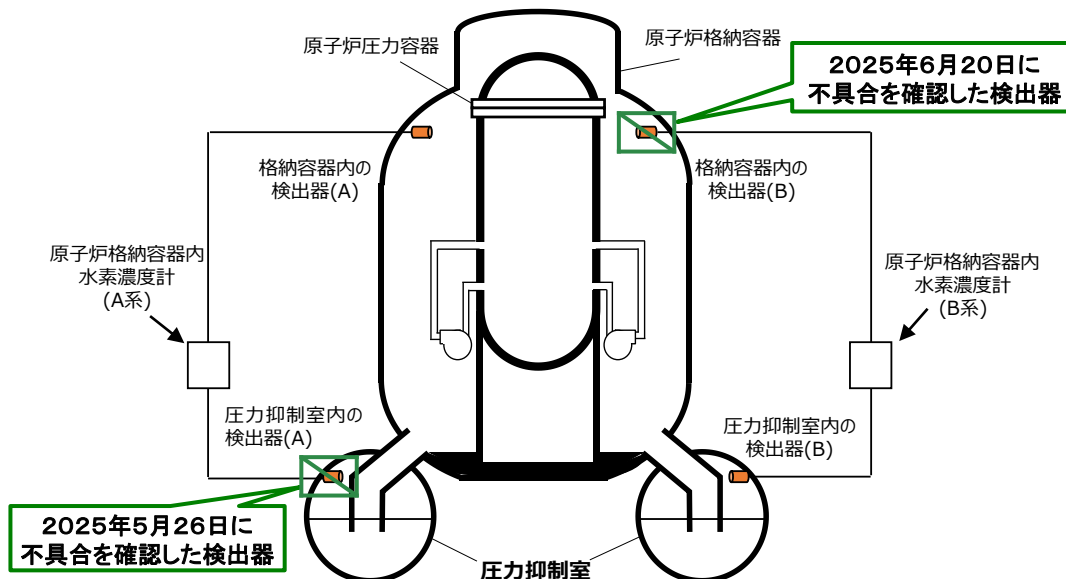
- 2号機では、重大事故等発生時の水素濃度を監視するために、圧力抑制室※³および格納容器内に各2台ずつ、計4台の水素濃度検出器を設置している。
- 2025年5月26日に圧力抑制室内の水素濃度検出器1台が正しい値を示していない状態にあると判断し、使用を停止した。次いで、6月20日には、格納容器内の水素濃度検出器1台についても、正しい値を示していない状態にあると判断し、使用を停止した。
- その後、2号機の安定運転に万全を期すため、8月21日から8月30日まで原子炉を計画的に停止し、健全な2台を含む全4台の水素濃度検出器を交換した。(第174回 女川原子力発電所環境保全監視協議会報告済み)

原子炉格納容器内水素濃度計 概要図

- 水素濃度検出器は、細いパラジウム線をボビンに巻き付けた構造となっており、パラジウムが水素を吸着すると抵抗値が変化する性質を用いている(実運用時は300℃にして使用)。
- 2025年8月に取り外した水素濃度検出器4台を分解し、外観観察や電子顕微鏡による詳細観察等の調査を実施した。この結果、パラジウムの結晶同士の境目に沿った割れや酸化、被膜※4の剥がれを確認した。パラジウム線の割れは径全体に進展していた。

- 事象の原因は、製造および性能試験過程において加熱と冷却を多く繰り返したことに起因したパラジウム線の割れの進展および被膜の剥がれによるものと特定した。

- 性能試験過程における加熱・冷却回数の低減
性能試験の方法を見直し、加熱と冷却の回数を減らすことで、パラジウム線の割れの発生および進展を抑制する。
- 被膜の品質向上
被膜を作る工程で、従来よりも高濃度のオゾンを使って不純物を取り除くとともに被膜の厚さを均一化することで、被膜の品質を向上させ、剥がれることを抑制する。

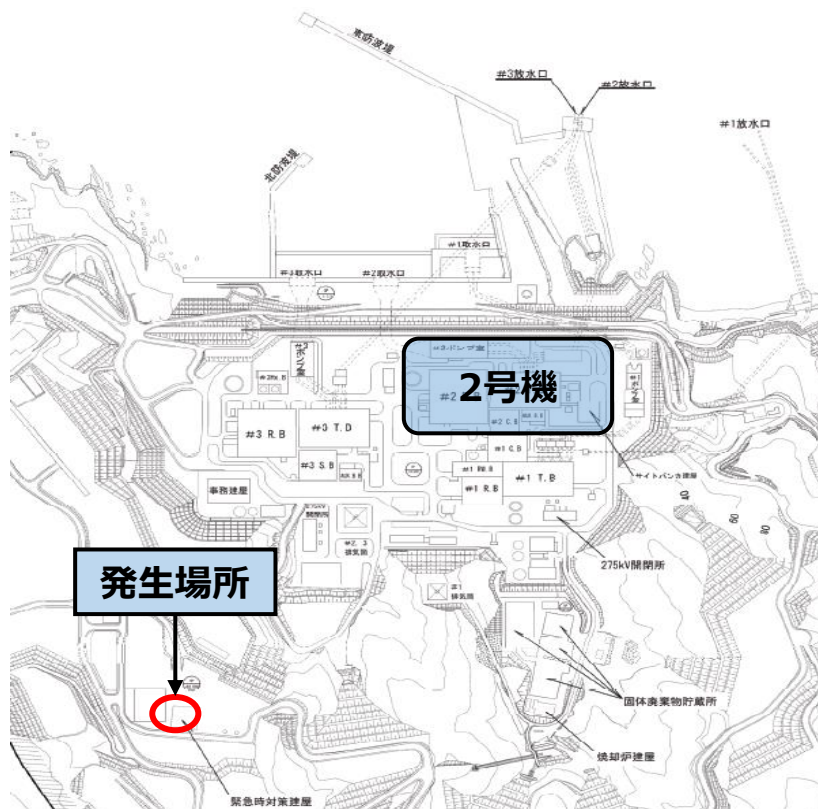
発生場所(平面図)

- 5月19日7時38分頃、2号機において、緊急時対策所※1の代替電源設備として設置している電源車の発電機用の軽油タンクの接続ホースから、軽油が滴下していることを確認した。
- 速やかに滴下を停止できないことから、同日7時40分に原子炉施設保安規定で定める運転上の制限※2を満足していない状態にあると判断した。
- 同型の電源車への入れ替えが完了し、同日14時26分に運転上の制限を満足する状態に復帰した。
- 本事象による環境への放射能の影響はない。

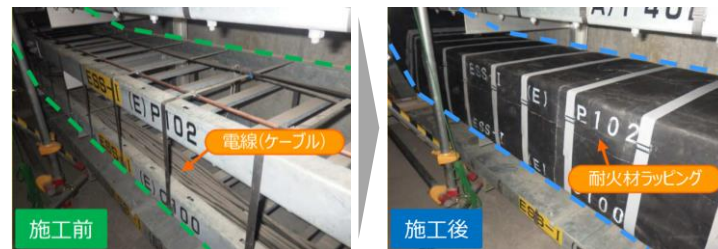
耐火ラッピングの施工例

- 本指摘事項については、2025年6月16日から実施されたチーム検査※4において、以下の事案が確認されたもの。
 - ・「火災の影響軽減対策」のうち、「耐火ラッピング」ではなく、「対応要員による手動操作」で対応することとしていた箇所において、部門間での設計の引継ぎが不足したことにより、必要な操作手順の作成および対応要員への教育訓練が実施されていなかった期間がある。
- ただちに必要な手順書の作成および対応要員への教育訓練を行い、適切に操作が完了できることを確認している。
- なお、さらなる安全性向上のため、今後、電線管の耐火ラッピング等の対応も行うこととしている。
