女川原子力発電所の状況について

2026年5月13日
東北電力株式会社

1. 各号機の状況について(2026年3月末時点)(1/7)

(2) 2号機 (下線部が新たにお知らせする内容)

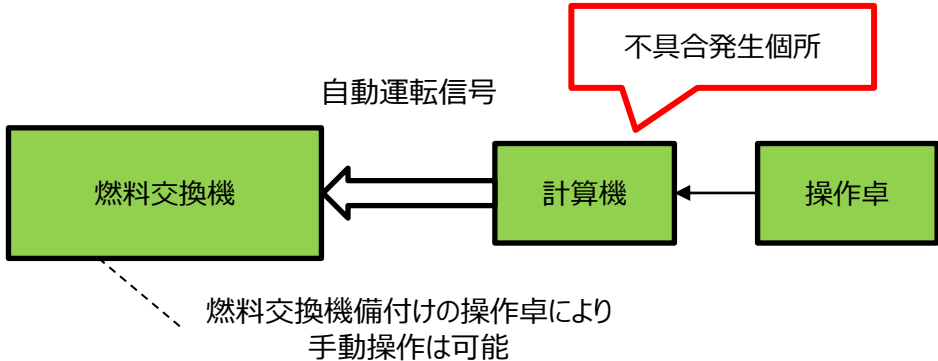
設備概要図

a. 2号機 燃料交換機計算機の不具合について

- 2026年1月18日、2号機の第12回定期事業者検査において、燃料の取出しを開始するために燃料交換機※1の運転モードを「手動」から「自動」に切り替えようとしたところ、切り替えできない事象を確認した。その後、燃料交換機計算機※2の状態を確認したところ、計算機の伝送機能が異常であることを示す警報が発生していることを確認した。
- これに伴い、燃料交換機の運転モード「自動」での燃料取出し操作ができなくなったものの、「手動」での操作は可能であることを確認した。
- 当該計算機の不具合の原因は、計算機内の基盤の故障によるものであり、当該基盤を1月21日に交換した。
- 本事象による環境への放射能の影響はない。

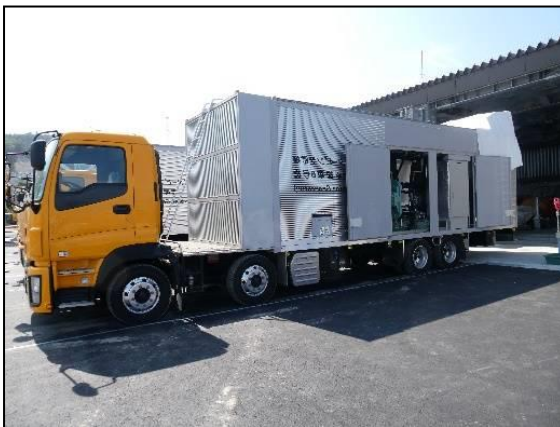
ガスタービン発電機(A)の外観

b. 2号機 ガスタービン発電機(A)タービン翼等における微小な傷等の発見について

- 2026年2月18日, ガスタービン発電機※¹(A)の点検において, タービン翼等の部品に微小な傷等が計7か所あることを発見した。
- 当該の傷等は, ガスタービン発電機(A)の定期的な動作確認を含む運転の過程で通常発生するものであり, ガスタービン発電機(A)の機能に影響を及ぼすものではない。
- 当該部品は, 今回の第12回定期事業者検査において, 予防保全のため, 微小な傷等が確認された部品を4月3日に交換した。
- 本事象による環境への放射能の影響はない。

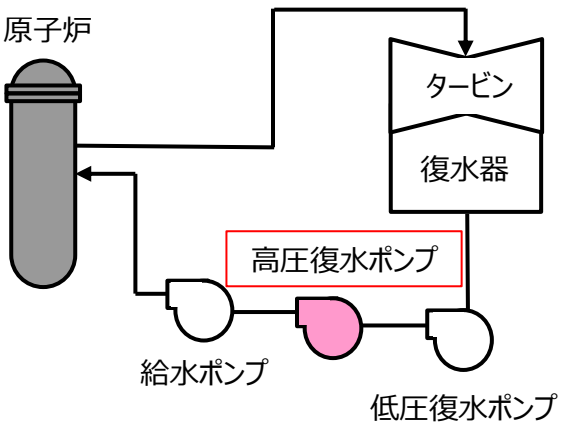
プラント概要図

c. 2号機 高圧復水ポンプ(C)油切りのひび割れについて

- 2026年3月6日、高圧復水ポンプ※¹(C)の点検において、軸受け部の油切り※²にひび割れが生じていることを発見した。
- 前回プラント運転中において、当該ポンプの運転に異常は確認されていない。
- 当該部品は、今回の第12回定期事業者検査において、当該の油切りを4月7日に交換した。
- 本事象による環境への放射能の影響はない。

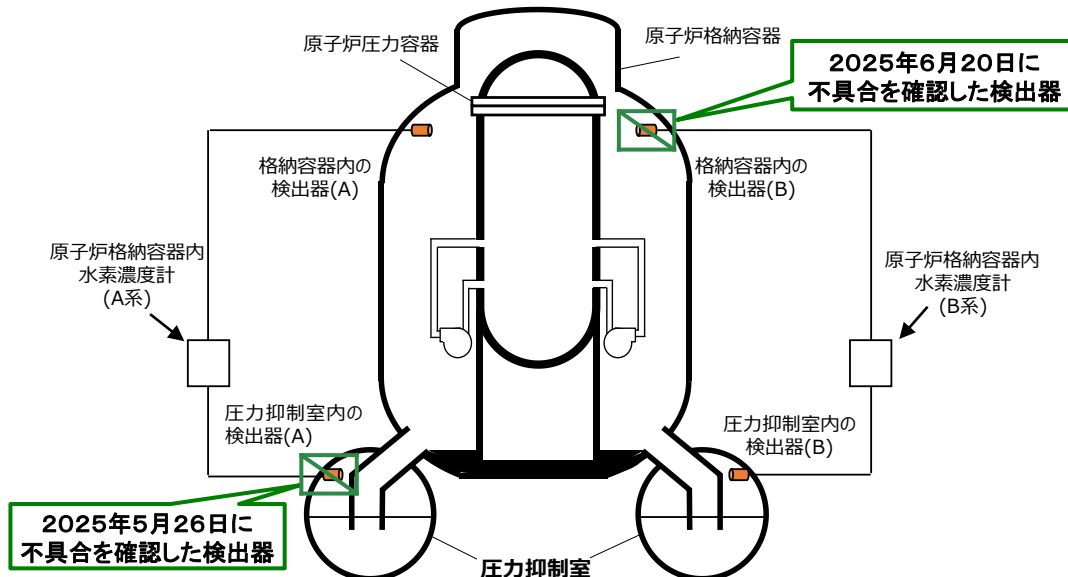
- 2号機では、重大事故等発生時の水素濃度を監視するために、圧力抑制室※³および格納容器内に各2台ずつ、計4台の水素濃度検出器を設置している。
- 2025年5月26日に圧力抑制室内の水素濃度検出器1台が正しい値を示していない状態にあると判断し、使用を停止した。次いで、6月20日には、格納容器内の水素濃度検出器1台についても、正しい値を示していない状態にあると判断し、使用を停止した。
- その後、女川2号機の安定運転に万全を期すため、8月21日から8月30日まで原子炉を計画的に停止し、健全な2台を含む全4台の水素濃度検出器を交換した。(第174回 女川原子力発電所環境調査測定技術会報告済み)

- 水素濃度検出器は、細いパラジウム線をポビンに巻き付けた構造となっている。
パラジウムが水素を吸着すると抵抗値が変化する性質を用いている(実運用時は300℃にして使用)。
- 2025年8月に取り外した水素濃度検出器4台を分解し、外観観察や電子顕微鏡による詳細観察等の調査を実施した。この結果、パラジウムの結晶同士の境目に沿った割れや酸化、被膜※4の剥がれを確認した。パラジウム線の割れは径全体に進展していた。

- 事象の原因は、製造および性能試験過程において加熱と冷却を多く繰り返したことに起因したパラジウム線の割れの進展および被膜の剥がれによるものと特定した。

- 性能試験過程における加熱・冷却回数の低減
性能試験の方法を見直し、加熱と冷却の回数を減らすことで、パラジウム線の割れの発生および進展を抑制する。
- 被膜の品質向上
被膜を作る工程で、従来よりも高濃度のオゾンを使って不純物を取り除くとともに被膜の厚さを均一化することで、被膜の品質を向上させ、剥がれることを抑制する。
