台風10号による 2, 3号機放水口モニターのデータ欠測について

平成28年11月18日

東北電力株式会社

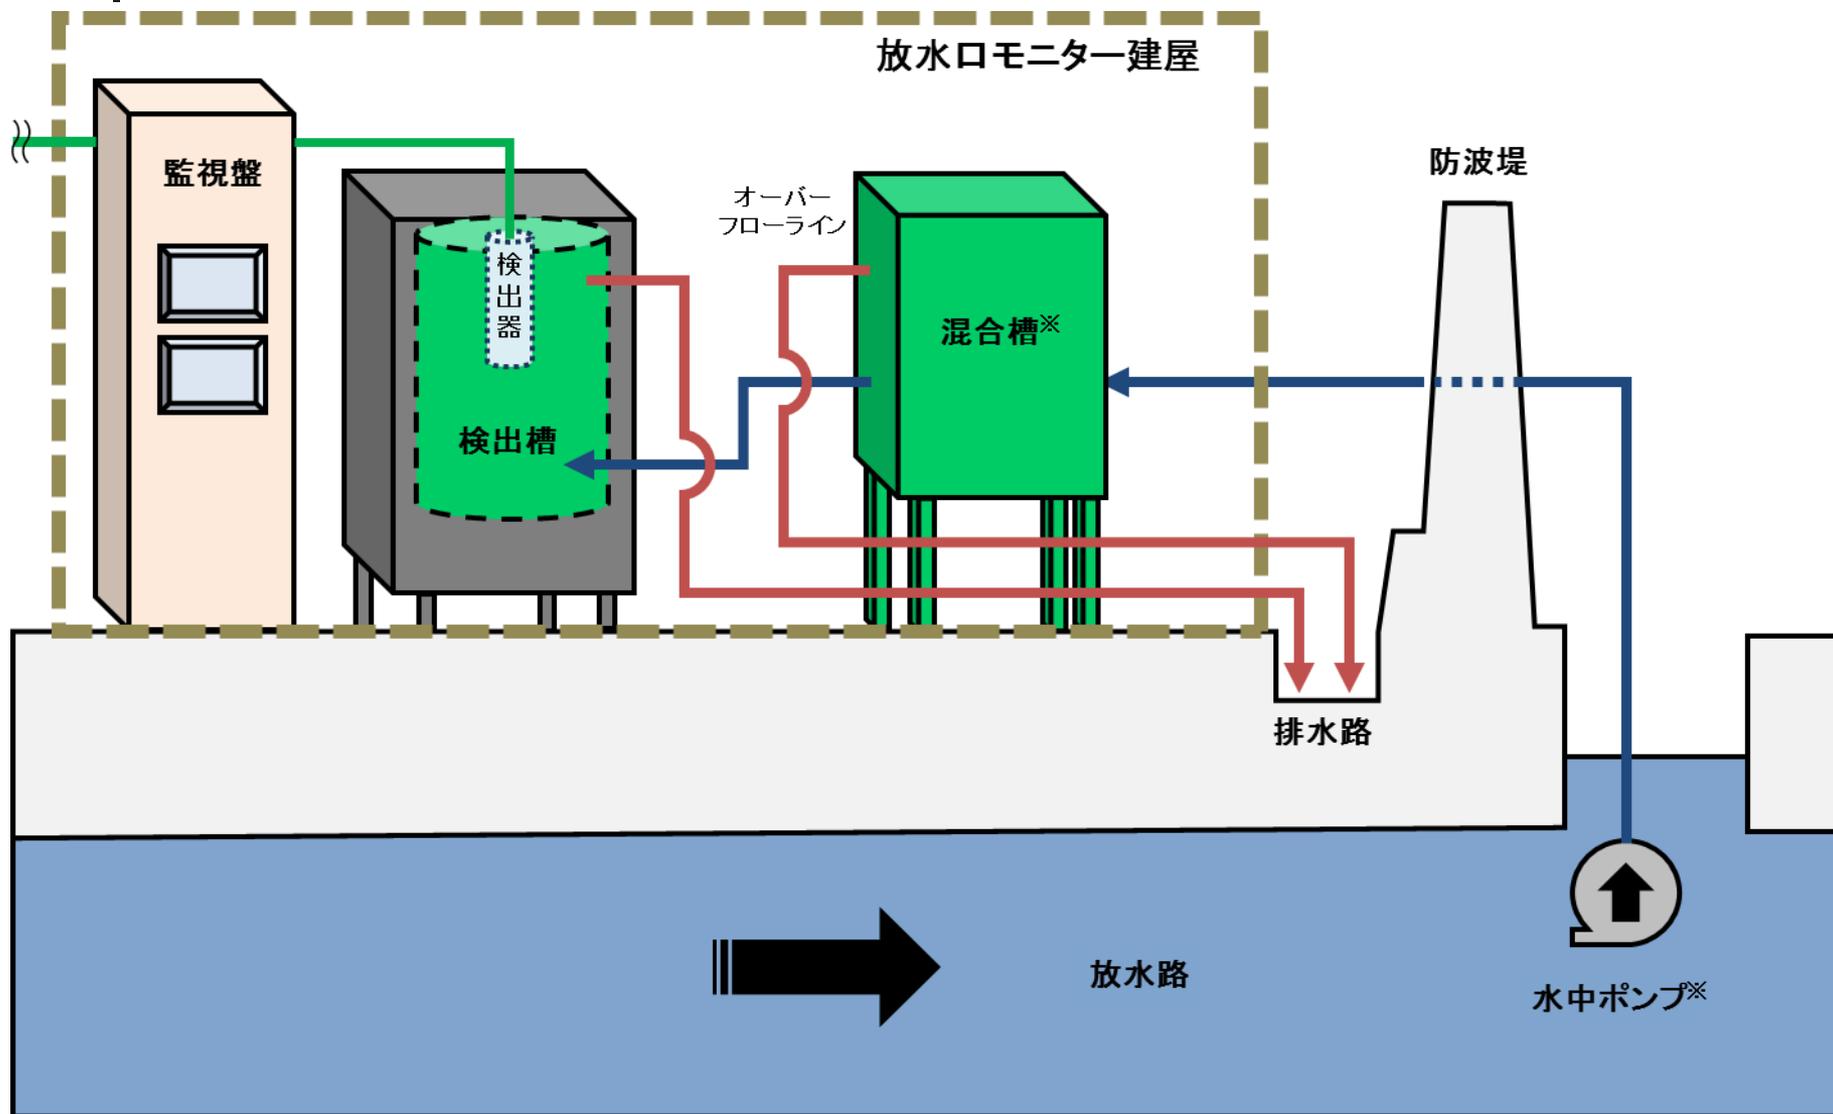
2. 放水口モニター(2, 3号機)の概要図

※水中ポンプ～混合槽(検出槽への海水供給を一定にする)は2系統で構成

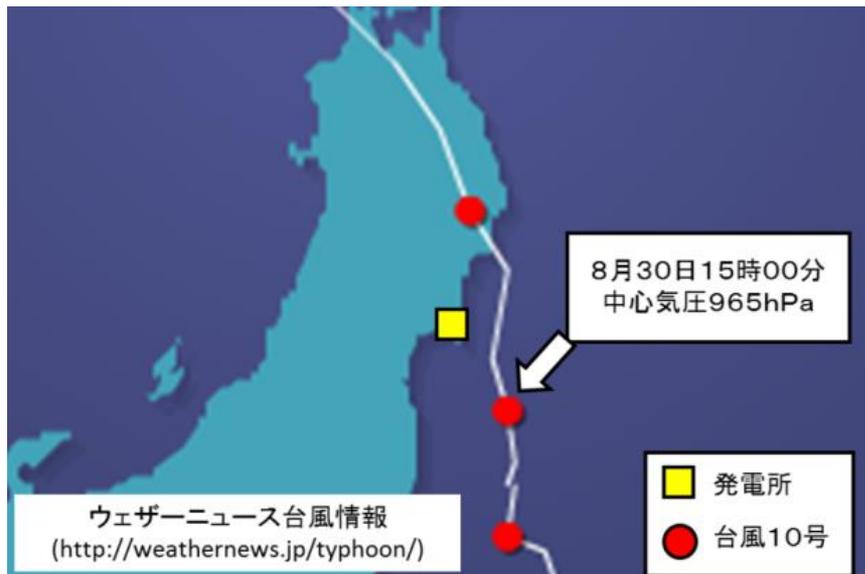
台風10号進路図

- ・ 事象発生時，宮城県付近に台風10号が接近しており，高波が発生していた。
- ・ 事象発生時は，満潮時刻付近であり，潮位が特に高かった。
- ・ 以上により，本事象は，潮位の上昇と高波の影響により，仮設排水ホースが絡まり，排水が出来なくなったものと推定した。
- ・ なお，仮設排水ホースを敷設した3月以降，同様の事象は発生しておらず，8月22日の台風9号通過時においても異常は無かった。
